# Tilstandsrapport - NS 3600

**Sandvigheia 20**

**4816 Kolbjørnsvik**

**Rapport kode: 369133**

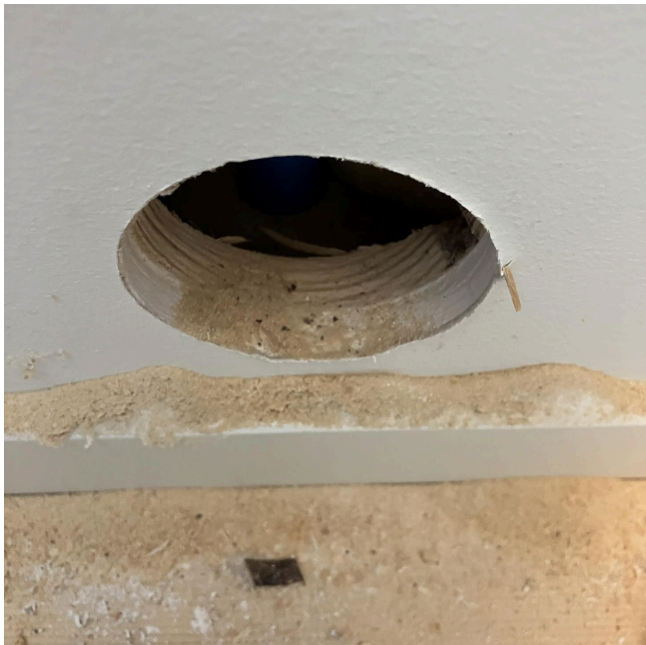
Kontroll utført i tilliggende konstruksjoner og selve rommet, ingen fukt målt ved befaringen.

Hulltaking er utført i fra soverom syd-vest.

Hulltaking.

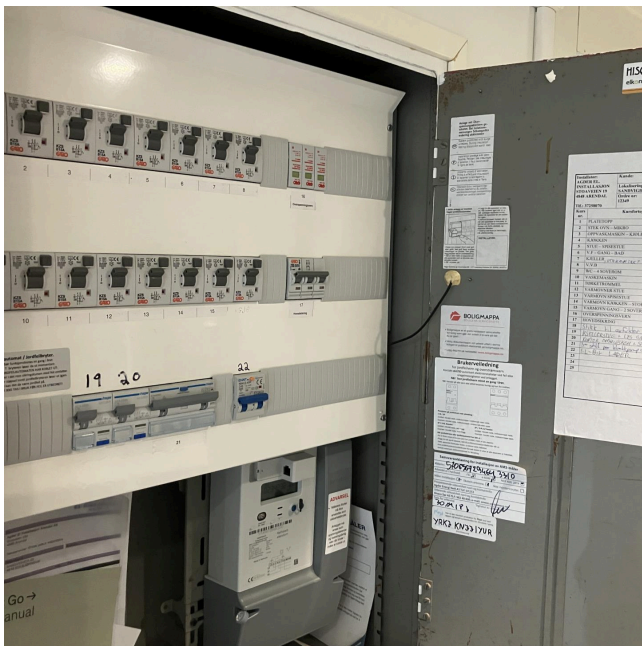
Det elektriske anlegget er ikke Tilstandsgrad-vurdert da undertegnede ikke innehar den faglige kompetansen for vurdering av dette i henhold FEK §9 (Forskrift om elektroforetak og kvalifikasjonskrav for arbeid knyttet til elektriske anlegg og elektrisk utstyr). Det er likevel foretatt en enkel vurdering av anlegget basert på selgers informasjon og besiktelse av synlige deler i boligen. Undersøkelsen er basert på spørsmål og punkter fra forskriften Tryggere Bolighandel som ble vedtatt 01.01.2022.

Sikringsskap.
