Tilstandsrapport - NS 3600

Tjønnstul 134

Gnr: 92 Bnr: 180

Fritidsbolig (hytte)

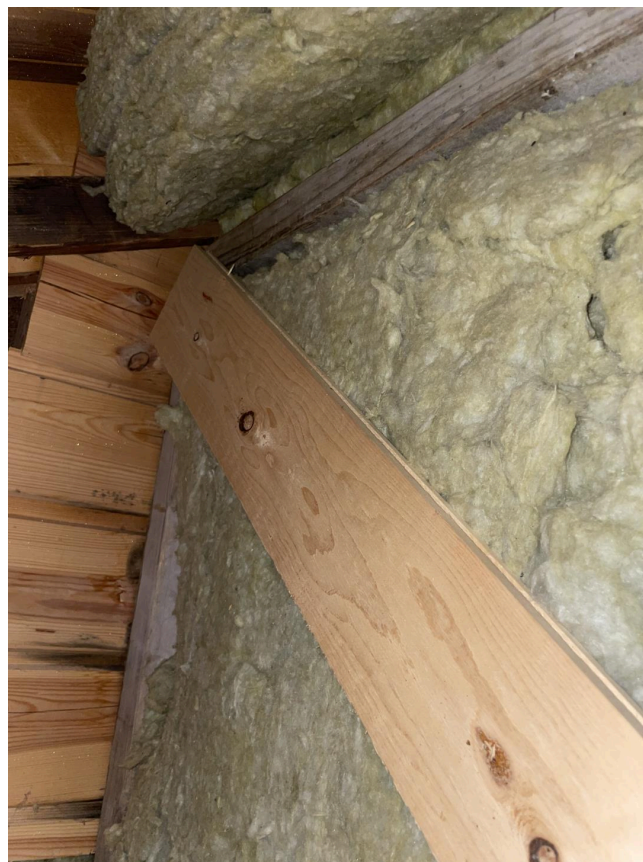
Det mangler vind sperre på knevegg på kaldloft.

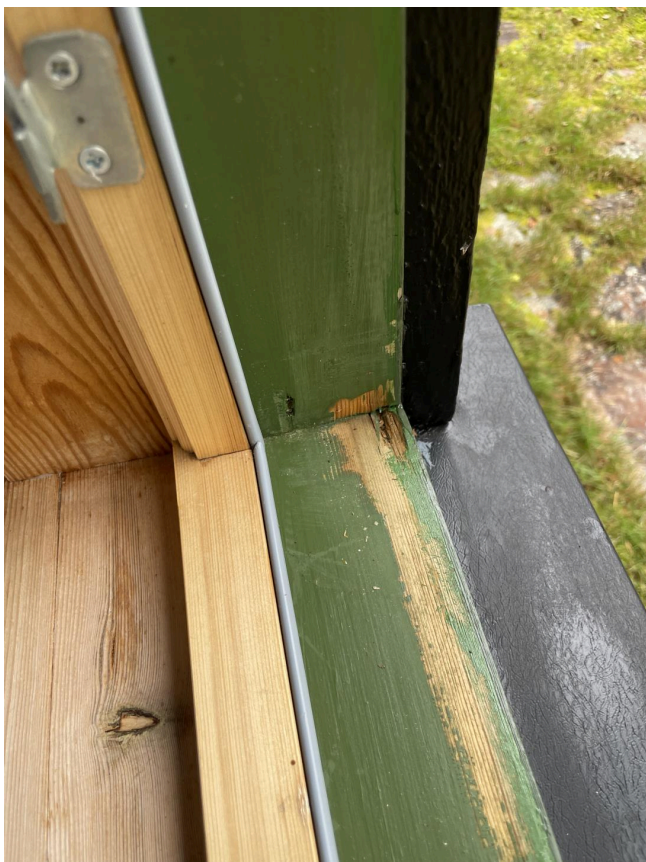
Noe merker etter fukt i vindus karmen, som kommer av temperaturforskjeller før og etter bruk.

Årsak til skaden er inndriv av snø, eller regn ved mye vind fra øst. Store temperaturforskjeller som skaper kondens mot vindus flater.

Vindu med begynnende råte har kort gjenværende levetid. En utskifting av vindu med skade må påberegnes.

Vindusramme på kjøkken har begynnende råte i hjørne.

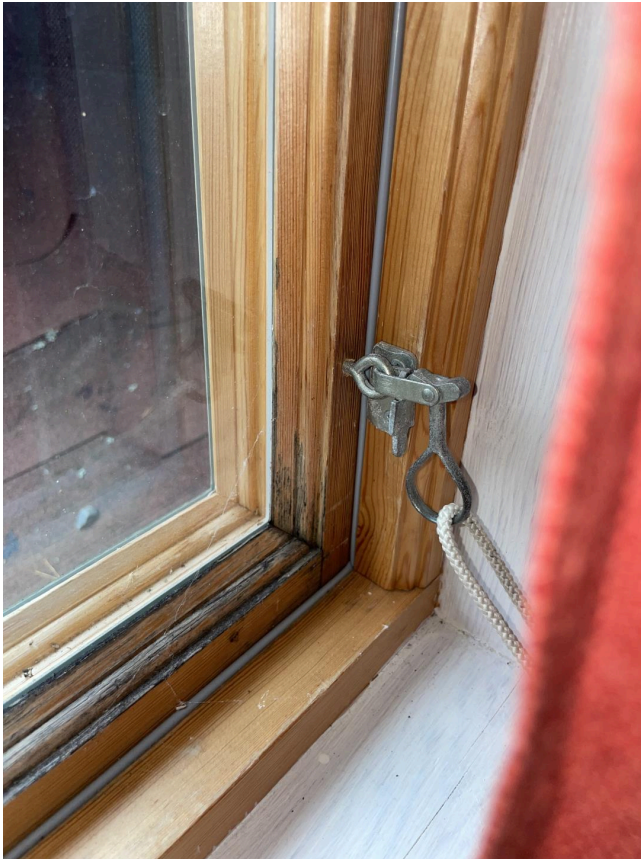
Merker i vindusramme som er en konsekvens av luftfuktighet og temperatur .

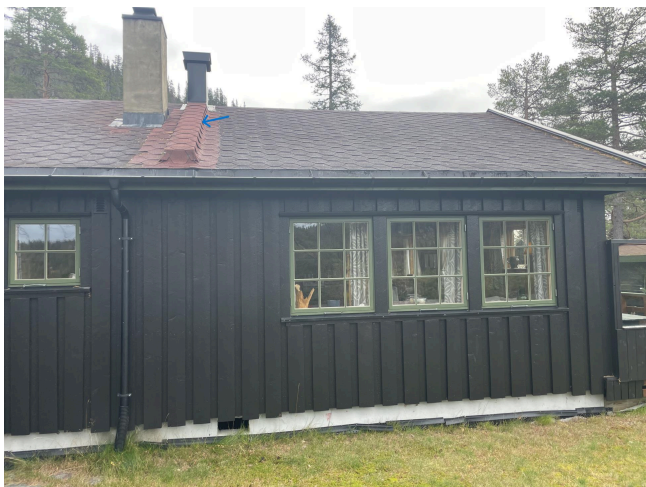
Lufte lyre for å øke kapasiteten på lufting.

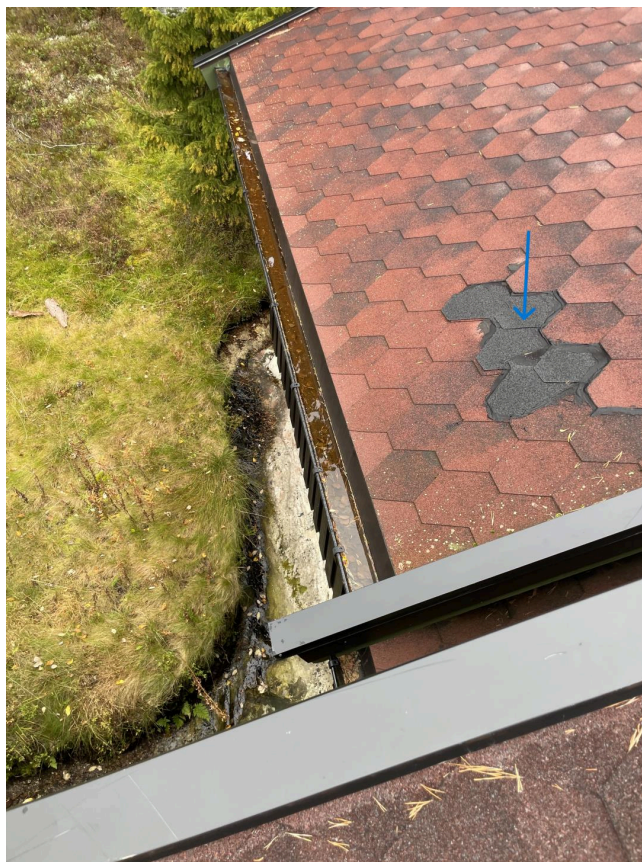
Lukket skade etter vindfall.

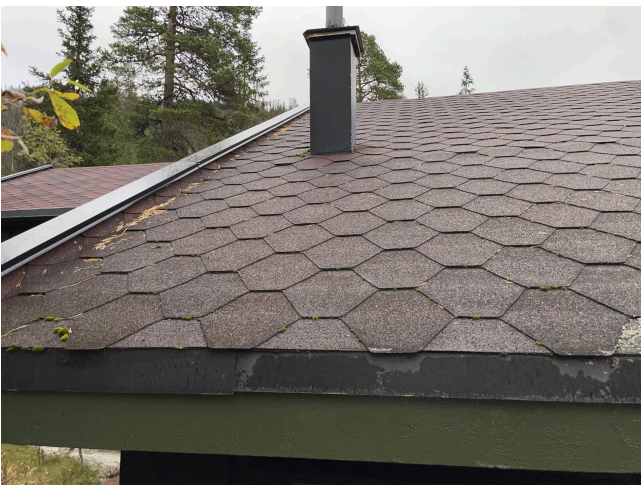
Det mangler takrenne og nedløp.

Det anbefales å montere takrenne på takfall over toalett rom, og lede vannet kontrollert ned mot grunn og utkast bort fra ringmur.

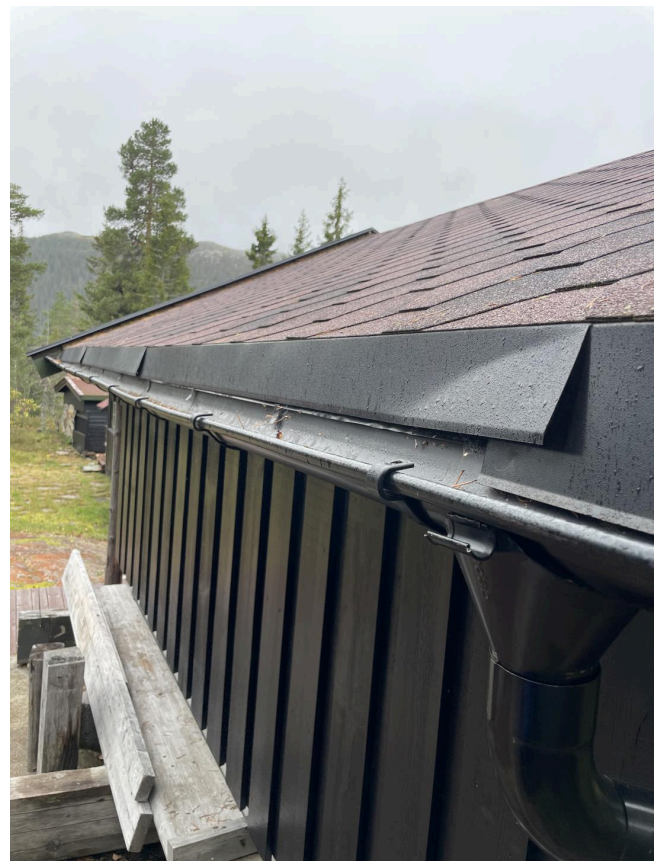
Det ble ikke registrert lekkasjer, men det kan ikke utelukkes da renner og nedløp på hoved hytte har oppnådd en lang brukstid.

Store skjevheter i takrennen, tak vannet vil ikke nå nedløp.

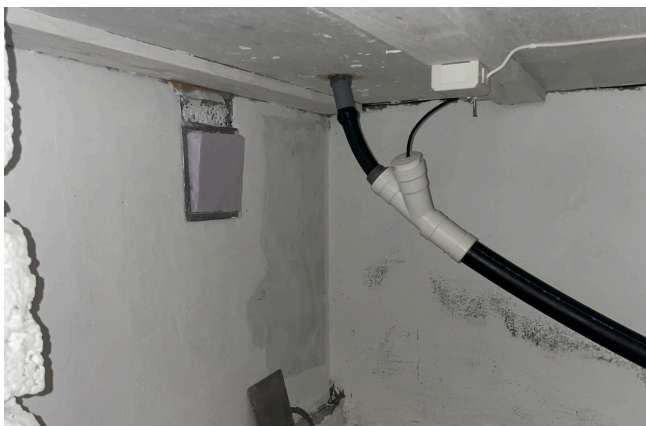
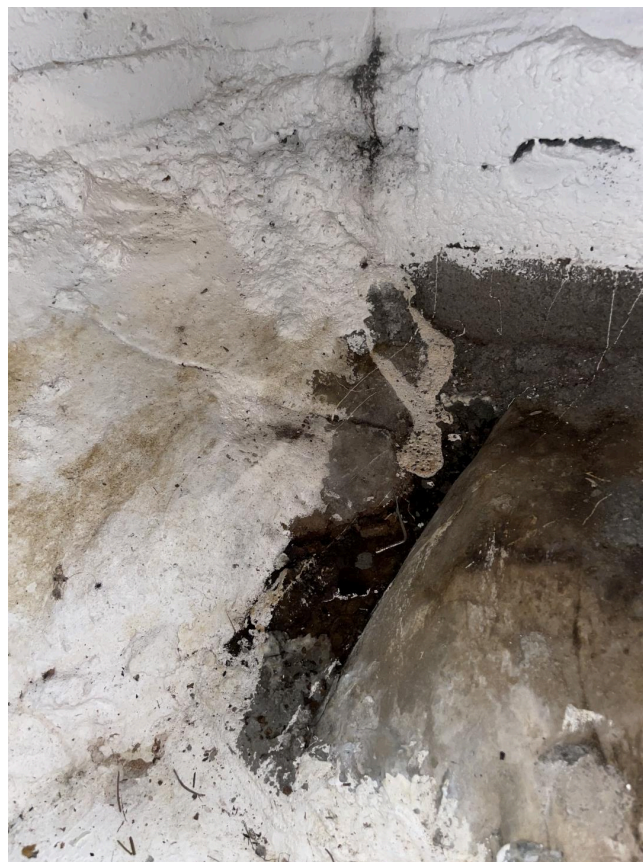
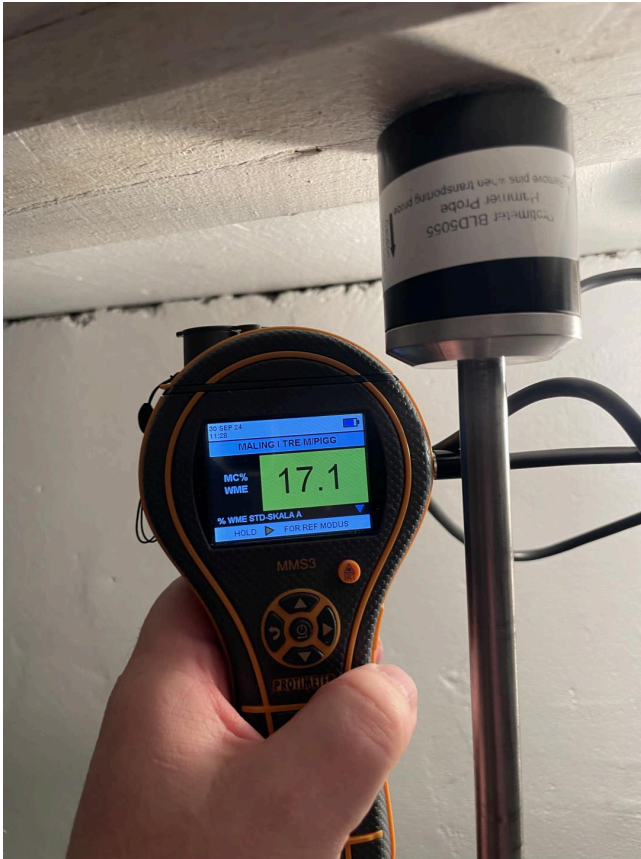
Fjell i dagen er tydelig fuktig.

Det er tydelig fargeforskjeller på overflatebehandlingen på gulvet, som er en indignasjon på at det har fukt gjennomslag.

Vegger har fuktmerker og gjennomslag av salt/kalk, stedvis noe svertesopp

Ved trekonstruksjoner med lav uttørkingsevne (Konstruksjoner mot terreng), må fuktinnholdet være lavere enn 15 vektprosent, dette for å forhindre soppangrep og forråtnelse. Målt verdi i konstruksjonen er 17,1% som indikerer at forholdene er på grensen for å utvikle nevnte skader.

Kontrollert opptørking av organiske materialer med en luft avfukter er et alternativ, etter å stenge for mulig inndriv av fukt fra grunn. det bemerkes at organisk materiale kan begynne å sprekke om uttørking skjer for raskt, eller materialet blir alt for tørt.
