# Tilstandsrapport

Fritidsbolig

Fetalia 252, 5785 VØRINGSFOSS

# gnr. 19, bnr. 264

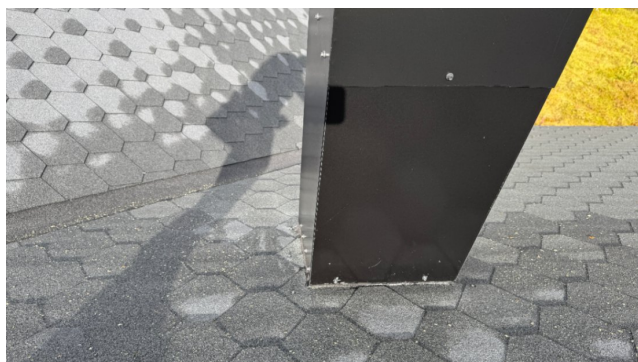
Yttertak er tekket med takshingel.

Bilde viser deler av taktekkingen.

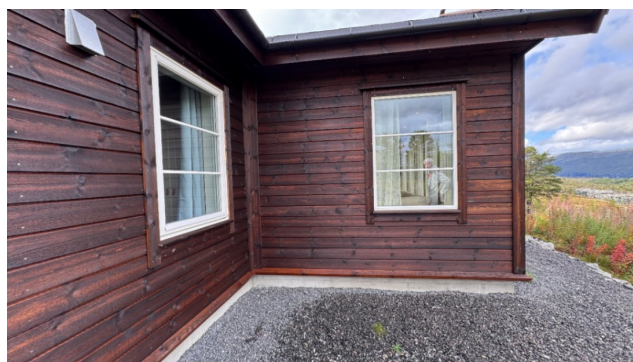
Bilde viser bordkledning med ok tilstand.

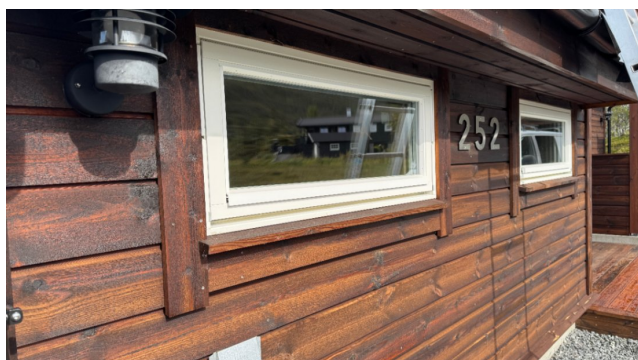
Bilde viser vindu og innsettsdetaljer med god tilstand.
