# Tilstandsrapport

Del av tommanbolig

Østre Norderhovskogen 19 , 2340 LØTEN

Befaringsdato: 20.02.2026

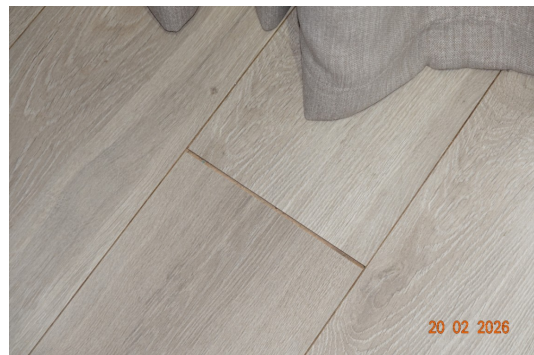
Glippe i laminatskjøt ved dør i stue/kjøkken.

Skjøten i laminatgulvet bør sammenføres og tettes for å hindre potensiell skade ved gulvvask eller vannsøl.  
Dersom tiltak ikke utføres, kan det oppstå svelling eller skade på gulvet over tid.

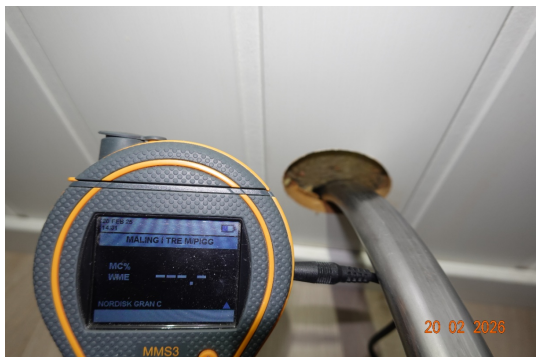
Hulltaking er foretatt nederst på delevegg mot våtsonen. Ved bruk av fuktmåler ble det ikke registrert unormale verdier.

Det bør vurderes utbedring av servanten for å hindre videre skade og for å opprettholde funksjon.

Konsekvensen av å ikke utbedre kan være økt skadeomfang og redusert levetid.
