Tilstandsrapport

📍 Ole Reistads vei 9 A, 1068 OSLO

gnr. 115, bnr. 85

Boligbygg med flere boenheter - Byggeår: 1980

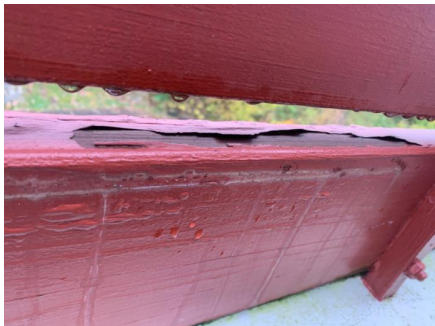
TEG 2 **Balkonger, terrasser og rom under balkonger**

- Rekkverket er for lavt i forhold til dagens krav til rekkverkshøyder.

Målt til 87 cm, kravet er 1,2 meter.

- Rekkverkshøyde må endres for å tilfredsstille krav på byggemeldingstidspunktet.

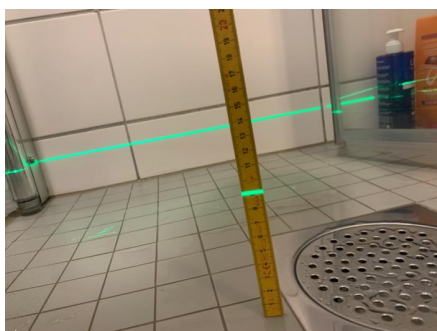
Gulvet er flislagt. Rommet har elektriske varmekabler. Fall mot sluk er målt til 50.

Godt fall fra topp flis ved dør til topp flis ved sluk

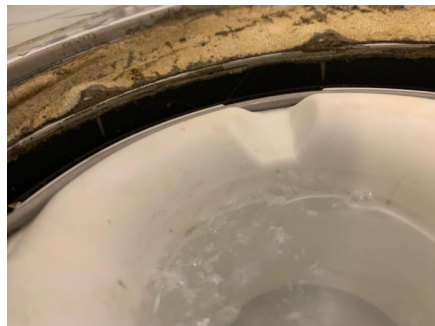
Det er plastsluk og smøremembran med ukjent utførelse.

Synlig slukmansjett e.l. klemt i slukets klemring

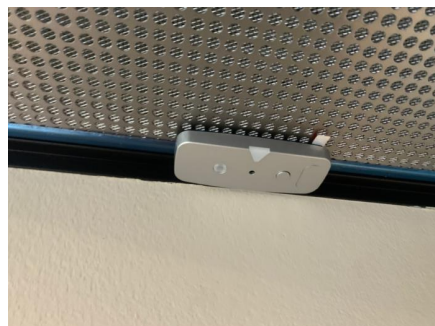
Komfyrvakt
