# Tilstandsrapport

Enebolig

Tjuravegen 398, 2260 KIRKENÆR

Befaringsdato: 21.01.2026

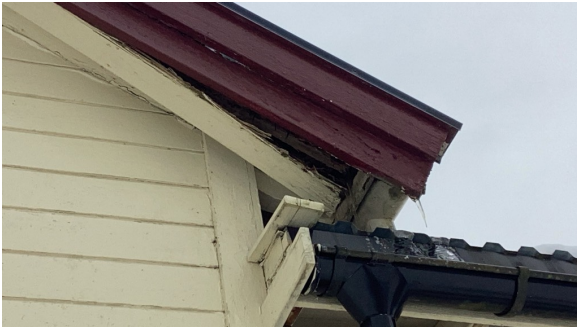
Det er råte i taktro og taksperre på loft i hjørne mot nord-vest. Det er høyt fuktinnhold i konstruksjonen og skaden er under utvikling. Det totale skadeomfang er ikke avdekket og synliggjøres først ved rivearbeider.

Råte i sperre på utsiden på hjørne mot nord-vest.

- Råteskadede konstruksjoner må skiftes ut.

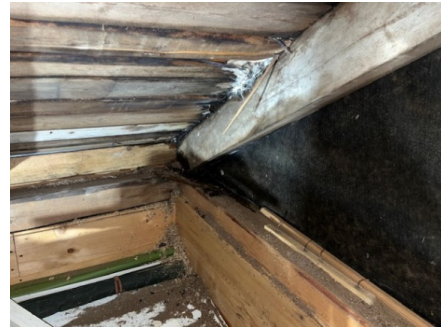
Lekkasje, fuktighet og råteskade på innsiden på hjørne mot nord-vest.

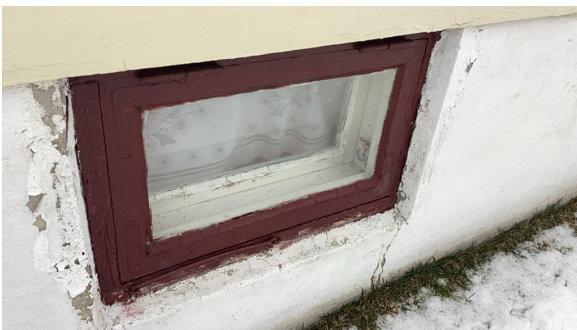
Vinduer med enkle glass og varerammer har passert forventet brukstid. Det er slitasje på overflater og oppsprekking/avskaling av kitt. Det må forventes luftlekkasjer fra denne type vinduer.

Vinduer med enkle glass og varerammer har slitasje og oppsprekking i i kitt.

Vinduer med enkle glass og varerammer er ut fra alder og tilstand modne for utskifting.

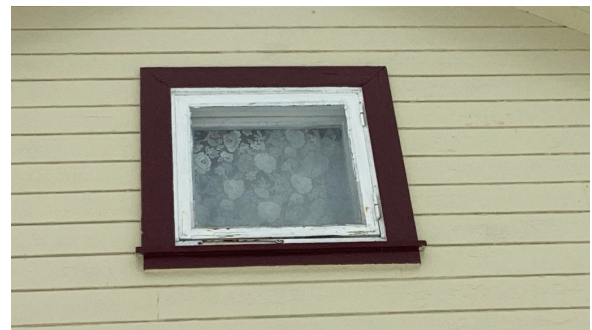
Vinduer med enkle glass og varerammer har slitasje og oppsprekking i i kitt.

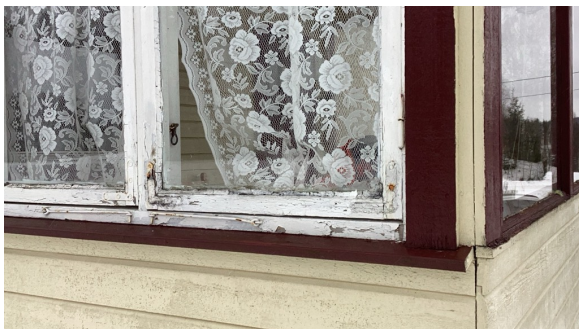
Eksempel på slitasje.

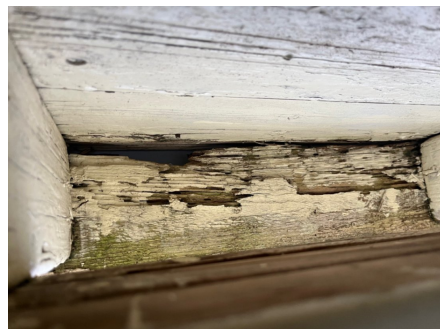
Råte på forkant.

Reparasjon av råteskader.

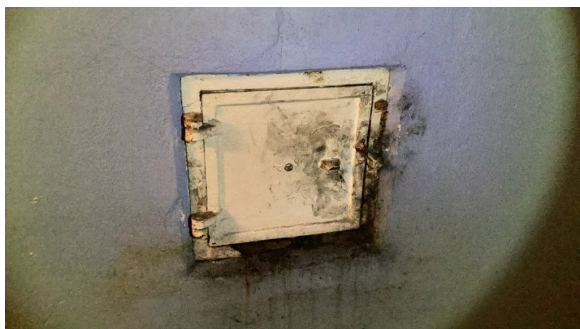
Sotluke i kjeller.

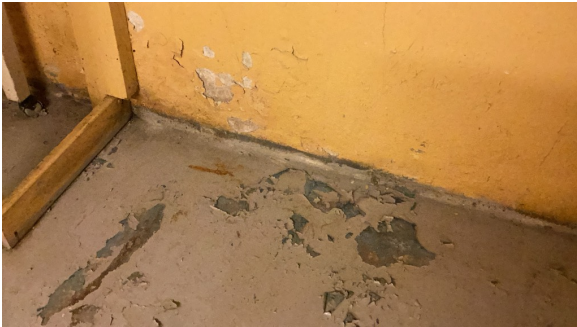
Det er gjennomgående tegn til fuktpåkjenninger i form av avskaling av maling og saltutslag.

Eksempel på avskaling på gulv.

Det er ikke nødvendig med tiltak ut fra dagens bruk av kjeller. Er egnet for enkel lagring.

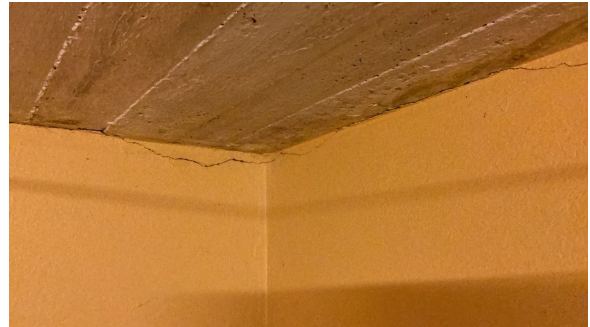
Det er stedvis riss og sprekker i overflater.

Sprekk i overgang mellom vegg og etasjeskiller.

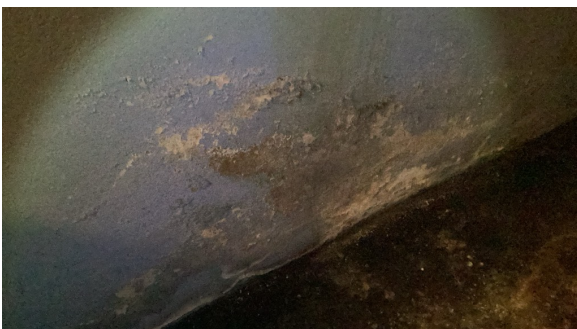
Eksempel på avskaling på vegg.

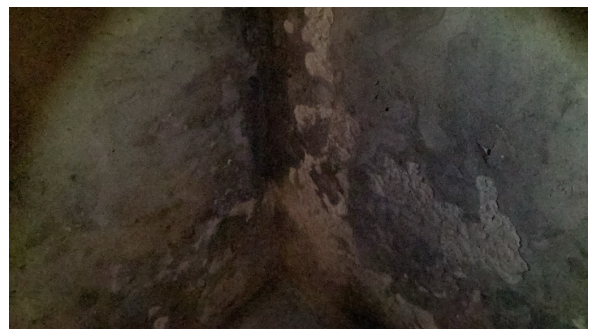
Eksempel på misfarging på vegg

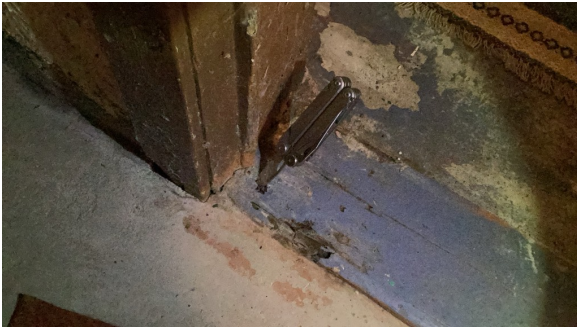
Råte i terskel i kjeller.

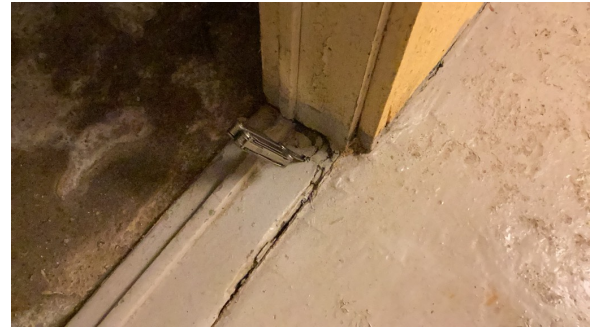
Råte i terskel i kjeller.

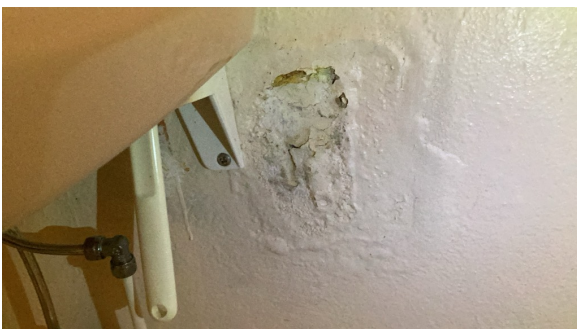
Eksempel på avskaling på vegg.

- Våtrommet må totalrenoveres. Alle forhold med tettesjikt, våtsone, sluk m.m. må dokumenteres.

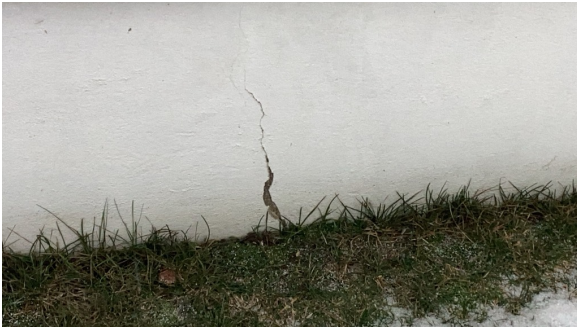
Grunnmurer har stedvis mindre sprekker.

Eksempel på sprekk i grunnmur.

Vedlikehold av overflater og forsegling av sprekker.

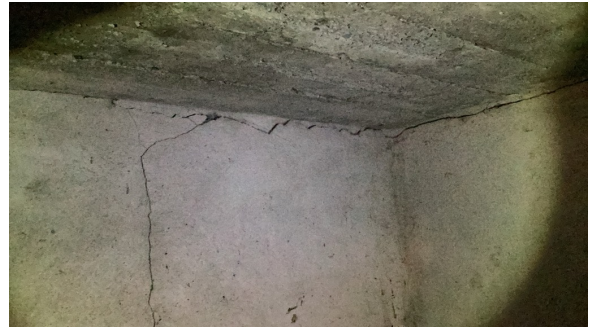
Det sprekker noen steder mellom grunnmur og etasjeskille.

Eksempel på sprekk i grunnmur.
