Tjuravegen 398, 2260 KIRKENÆR

**Salgsobjekt:** Enebolig  
**Eierform:** Eiet  
**Byggeår:** 1958  
**BRA-i/BRA Total** 177/211 kvm  
**Tomtstr.:** 1 833.3 kvm  
**Soverom:** 3  
**Gnr./bnr.** Gnr. 38, bnr. 31  
Gnr. 38, bnr. 33  
**Oppdragsnr.:** 1212260006

# Tilstandsrapport

Rapportdato: 02.02.2026

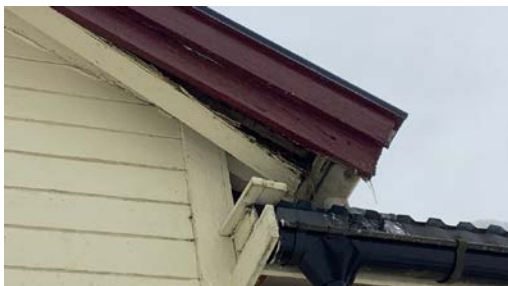
Det er råte i taktro og taksperre på loft i hjørne mot nord-vest. Det er høyt fuktinnhold i konstruksjonen og skaden er under utvikling. Det totale skadeomfang er ikke avdekket og synliggjøres først ved rivearbeider.

Råte i sperre på utsiden på hjørne mot nord-vest.

- Råteskadede konstruksjoner må skiftes ut.

Reparasjon av råteskader.

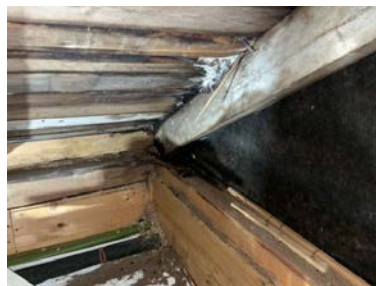
Lekkasje, fuktighet og råteskade på innsiden på hjørne mot nord-vest.

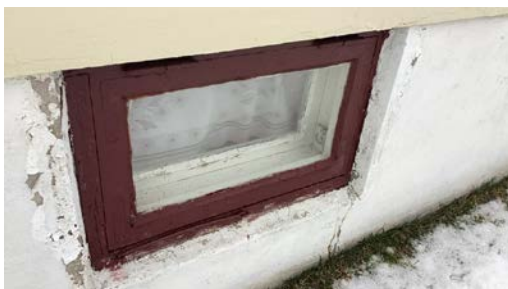
Vinduer med enkle glass og varerammer har passert forventet brukstid. Det er slitasje på overflater og oppsprekking/avskaling av kitt. Det må forventes luftlekkasjer fra denne type vinduer.

Vinduer med enkle glass og varerammer har slitasje og oppsprekking i i kitt.

Vinduer med enkle glass og varerammer er ut fra alder og tilstand modne for utskifting.

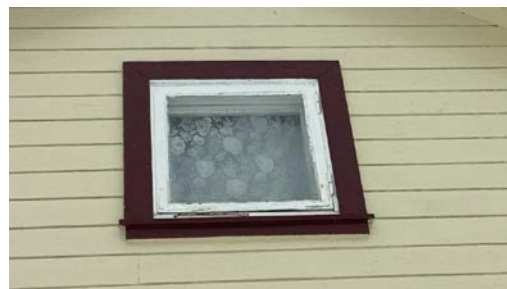
Vinduer med enkle glass og varerammer har slitasje og oppsprekking i i kitt.

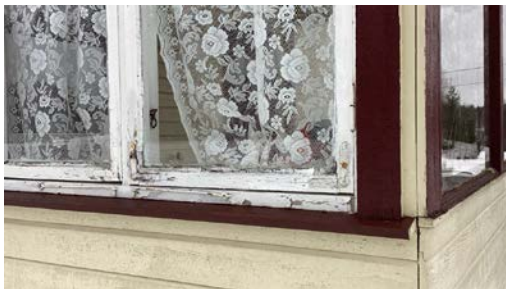
Eksempel på slitasje.

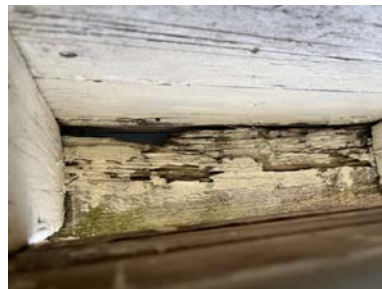
Råte på forkant.

Reparasjon av råteskader.

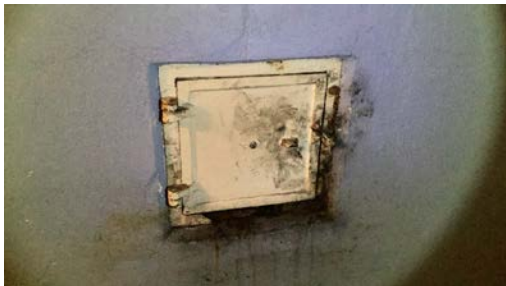
Sotluke i kjeller.

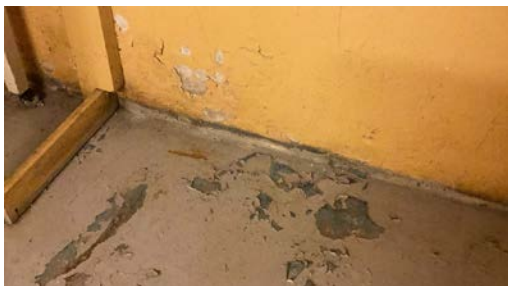
Det er gjennomgående tegn til fuktpåkjenninger i form av avskaling av maling og saltutslag.

Eksempel på avskaling på gulv.

Det er ikke nødvendig med tiltak ut fra dagens bruk av kjeller. Er egnet for enkel lagring.

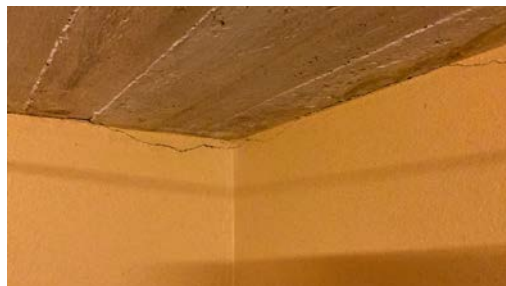
Det er stedvis riss og sprekker i overflater.

Sprekk i overgang mellom vegg og etasjeskiller.

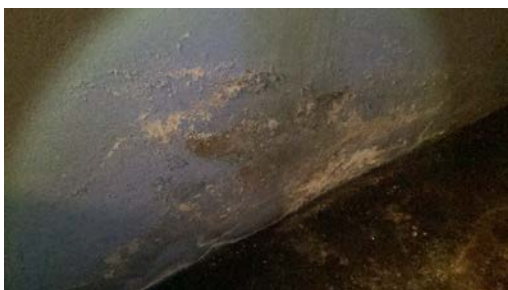
Eksempel på avskaling på vegg.

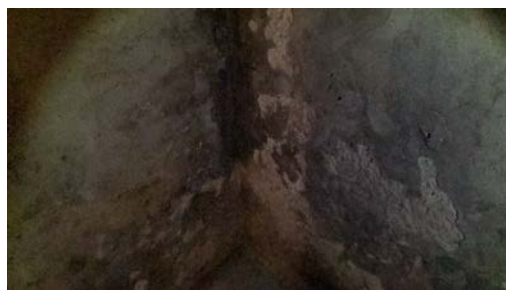
Eksempel på misfarging på vegg

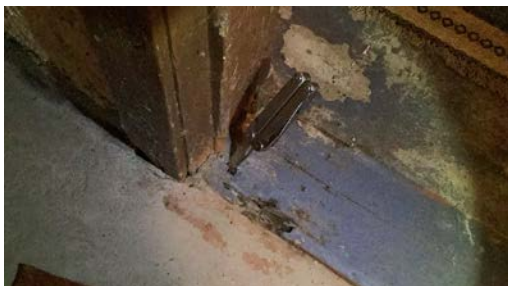
Råte i terskel i kjeller.

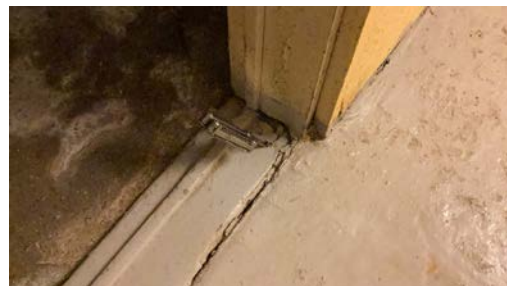
Råte i terskel i kjeller.

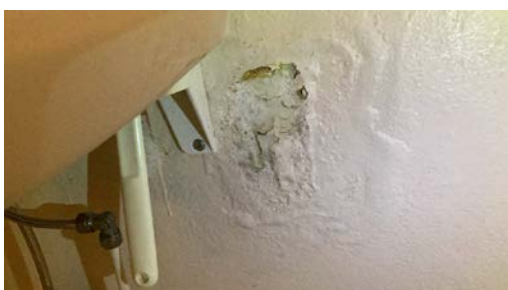
Bad er bygget etter byggeforskrifter gjeldende før 1997. Bad fra før 1997 gis i denne rapport automatisk TG 3 da det ut fra alder må forventes at behov for oppgraderinger nærmer seg. Eksempel på avvik:

Eksempel på avskaling på vegg.

- Våtrommet må totalrenoveres. Alle forhold med tettesjikt, våtsone, sluk m.m. må dokumenteres.

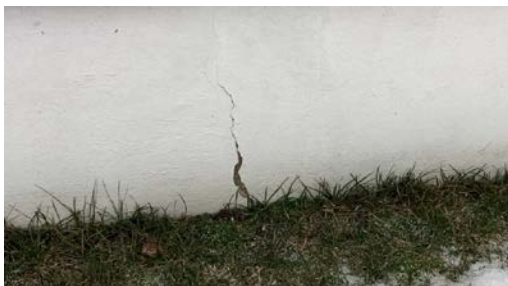
Eksempel på sprekk i grunnmur.

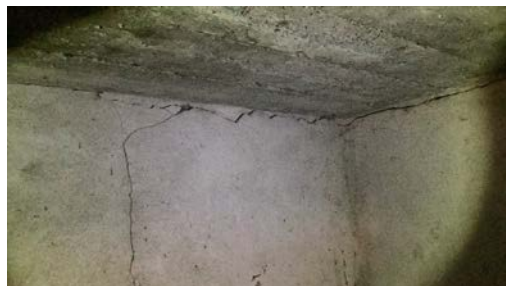
Eksempel på sprekk i grunnmur.
