Tilstandsrapport

Fritidsbolig

Rennefjellvegen 37, 2967 LOMEN

Rapportdato: 22.08.2024

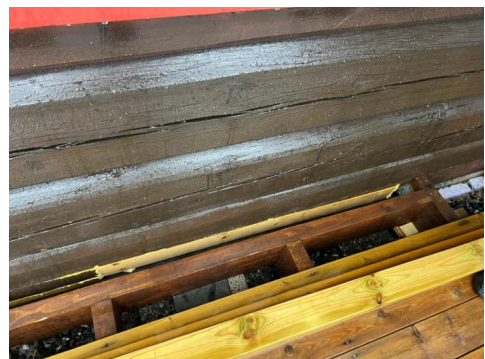
Det er tidligere vært råte i bunnstokk utenfor stue, ble her lokal utbedret med konstruksjonsvirke og skum/tettemasse, overgang anbefales tiltak med tettemasse og overflatebehandling. Trolig årsaksammenheng med fuktbelastning i overgang terrasse, tiltak bør foretas.

Råte i stokk ved terrasse mot inngangsparti ble lokalt utbedret med konstruksjonsvirke, må foretas lokale tiltak med tetting og årsak forbedres

Kostnadsestimat: 50 000 - 100 000

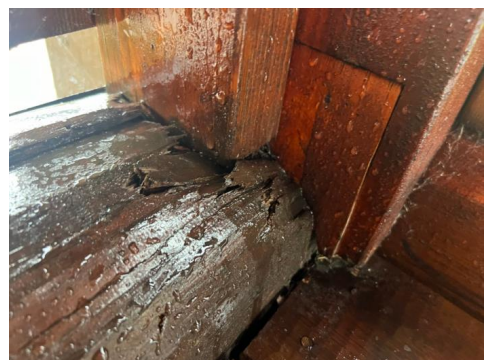
Fra overgang terrasse overbygg/konstruksjon med bunnsvill og søyle er det registrert nedsig pga press/takbelastning og råte i bunnstokk, tiltak med utskifting av stokk og gjennomgang av punktfundament anbefales. Anbefaler kontroll av bunnsviller og utbedringsmetode av fagperson og avvik i kostnadsestimat kan forekomme.

Nedsynk og råte i bunnstokk og mot søyle ved overbygd terrasse

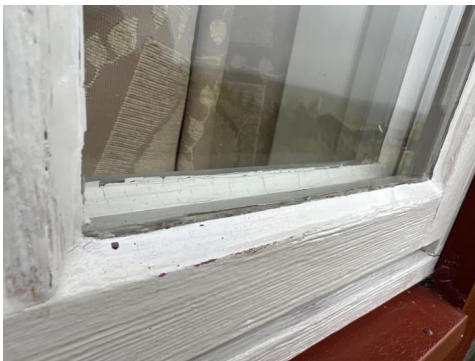
Må hensyntas alder på koblede vinduer, bemerket stedvis sprekkdannelse i kitt.

Må holdes under tilsyn og tiltaksbehov vurderes.
