# Tilstandsrapport

📍 Buveien 5 , 7391 RENNEBU

# gnr. 61, bnr. 73

Oppdragsnr.: 22439-1008

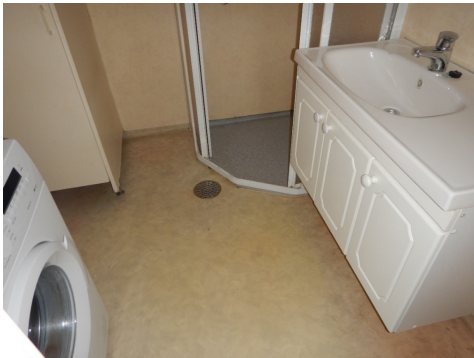
## 1. ETASJE > BAD

### ! TG 2 Tilliggende konstruksjoner våtrom

Her er det registrert fukt i baderomsplate i dusjsone og baderomsplate må skiftes

Fukt i baderomsplater i dusjsone indikerer mangelfull tetthet og pågående fuktbelastning. Det er risiko for videre fuktinntrenging bak plater, med utvikling av mugg/råte i bakliggende konstruksjoner.

Plater må skiftes og dusjsonen må etableres med tett, forskriftsmessig løsning. Det kan være behov for å åpne for kontroll av underliggende vegg/konstruksjon og eventuelt utbedre skjulte fuktskader. Kostnader til rehabilitering må påregnes.

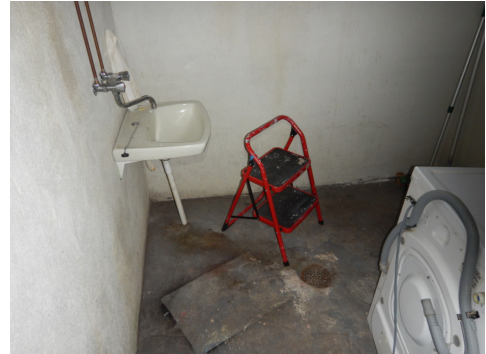
## KJELLER > VASKEROM

### ! TG 2 Tilliggende konstruksjoner våtrom

- Hulltaking er ikke foretatt da det allerede er påvist andre avvik i våtsonen.

- Gjennomføre ytterligere undersøkelser og foreta utbedring av skade.
