Buveien 5, 7391 RENNEBU

**Sentrumsnær enebolig med stor  
tomt og garasje | 3 soverom |  
Kjeller med muligheter**

Befaringsdato: 05.12.2025

Rapportdato: 09.12.2025

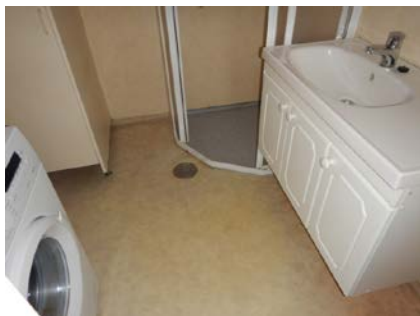
## 1. ETASJE > BAD

### TG 2 Tilliggende konstruksjoner våtrom

Her er det registrert fukt i baderomsplate i dusjsone og baderomsplate må skiftes

Fukt i baderomsplater i dusjsone indikerer mangelfull tetthet og pågående fuktbelastning. Det er risiko for videre fuktinntrenging bak plater, med utvikling av mugg/råte i bakliggende konstruksjoner.

Plater må skiftes og dusjsonen må etableres med tett, forskriftsmessig løsning. Det kan være behov for å åpne for kontroll av underliggende vegg/konstruksjon og eventuelt utbedre skjulte fuktskader. Kostnader til rehabilitering må påregnes.

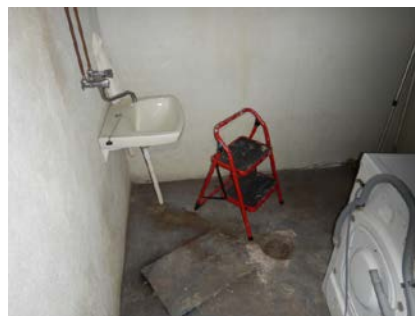
## KJELLER > VASKEROM

### TG 2 Tilliggende konstruksjoner våtrom

- Hulltaking er ikke foretatt da det allerede er påvist andre avvik i våtsonen.

- Gjennomføre ytterligere undersøkelser og foreta utbedring av skade.
