# Tilstandsrapport

4-mannsbolig

Kvilstadvegen 8 K - N, 7605 LEVANGER

Befaringsdato: 01.07.2025

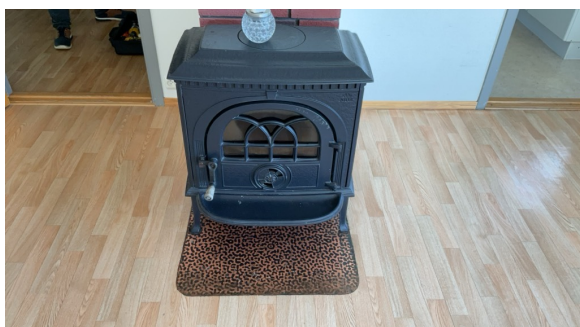
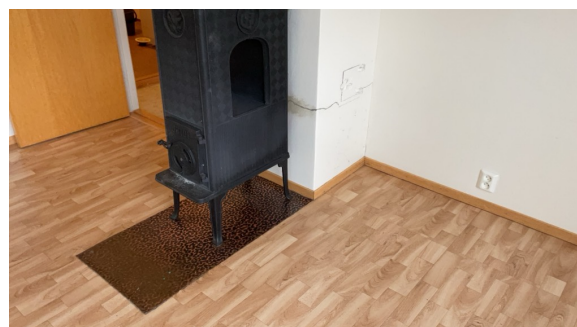
Sprekk i pipe ved sotluke i 8 M.

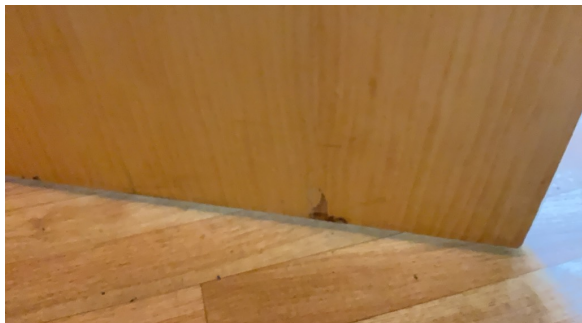
### 1. ETASJE-8K > VASKEROM

Våtrommet har oppnådd en alder på 50 år. Alder har en vesentlig betydning i forhold til lekkasjer og skader, alle materialer og tetteanordninger har levetidsbetingelser og følgelig naturlig slitasje.

Noe fuktmerker og avskalling i nedre del av veggplater.

- Manglende oppgradering av våtrommet medfører høy risiko for at konstruksjonene ikke vil tåle vanlig bruk av vann eller lekkasjer. Dette kan føre til fuktskader på tilstøtende konstruksjoner.

Ihht. alder og nevnte avvik anbefales at våtrommet totalrenoveres.

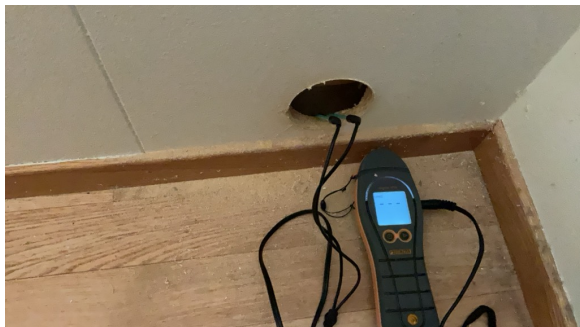
## 1. ETASJE-8K > BAD

Våtrommet har oppnådd en alder på 50 år. Alder har en vesentlig betydning i forhold til lekkasjer og skader, alle materialer og tetteanordninger har levetidsbetingelser og følgelig naturlig slitasje.

- Manglende oppgradering av våtrommet medfører høy risiko for at konstruksjonene ikke vil tåle vanlig bruk av vann eller lekkasjer. Selv om det er dusjkabinett, er det fortsatt en betydelig risiko for at våtrommets konstruksjoner ikke tåler lekkasjer. Dette kan føre til fuktskader på tilstøtende konstruksjoner.

Fortsatt bruk av tett dusjkabinett med direkte avrenning i sluk må utføres.

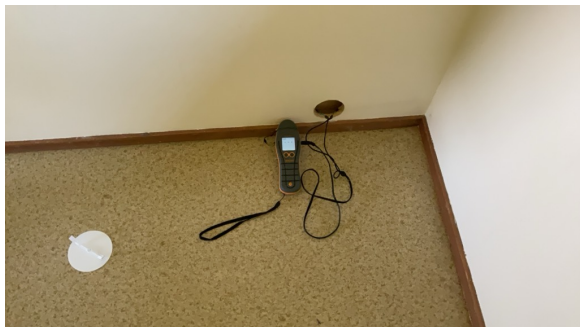
## 1. ETASJE-8 L > VASKEROM

Våtrommet har oppnådd en alder på 50 år. Alder har en vesentlig betydning i forhold til lekkasjer og skader, alle materialer og tetteanordninger har levetidsbetingelser og følgelig naturlig slitasje.

Noe fuktmerker og avskalling i nedre del av veggplater.

- Manglende oppgradering av våtrommet medfører høy risiko for at konstruksjonene ikke vil tåle vanlig bruk av vann eller lekkasjer. Dette kan føre til fuktskader på tilstøtende konstruksjoner.
- Våtrommet må totalrenoveres. Alle forhold med tettesjikt, våtsone, sluk m.m. må dokumenteres.

Ikht. alder og nevnte avvik anbefales at våtrommet totalrenoveres. Ved renovering, påse at alle forhold med tettesjikt, våtsone, sluk mv. dokumenteres.

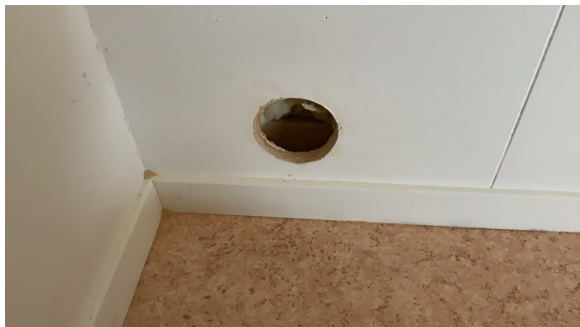
## 1. ETASJE-8 L > BAD

Våtrommet har oppnådd en alder på 50 år. Alder har en vesentlig betydning i forhold til lekkasjer og skader, alle materialer og tetteanordninger har levetidsbetingelser og følgelig naturlig slitasje.  
Vindu er plassert i våtsonen.  
Vann, avløp mm. har passert forventet levetid.  
Noe overflateslitasjer.

- Manglende oppgradering av våtrommet medfører høy risiko for at konstruksjonene ikke vil tåle vanlig bruk av vann eller lekkasjer. Selv om det er dusjkabinett, er det fortsatt en betydelig risiko for at våtrommets konstruksjoner ikke tåler lekkasjer. Dette kan føre til fuktskader på tilstøtende konstruksjoner.

Ihht. alder og nevnte avvik anbefales at våtrommet totalrenoveres. Ved renovering, påse at alle forhold med tettesjiktet, våtsone, sluk mv. dokumenteres.

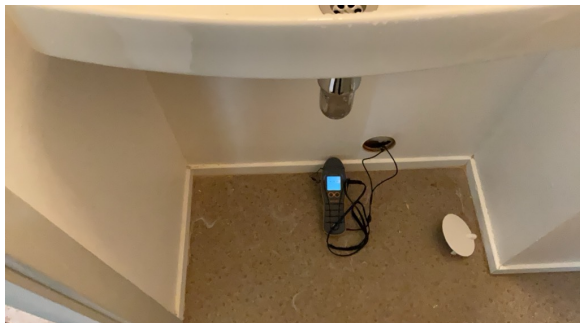
## SOKKEL 8 N > BAD

Fuktskader innredning.

Utslag ved fuktsøk på veggplater i dusjonen.

- Manglende oppgradering av våtrommet medfører høy risiko for at konstruksjonene ikke vil tåle vanlig bruk av vann eller lekkasjer. Dette kan føre til fuktskader på tilstøtende konstruksjoner.

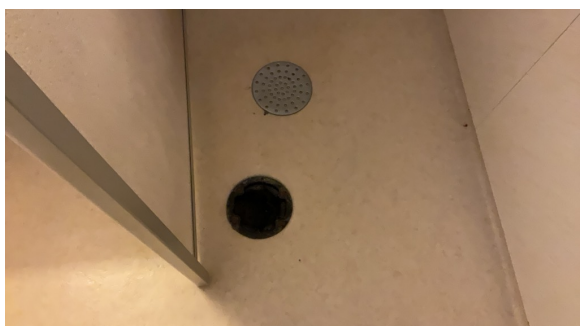
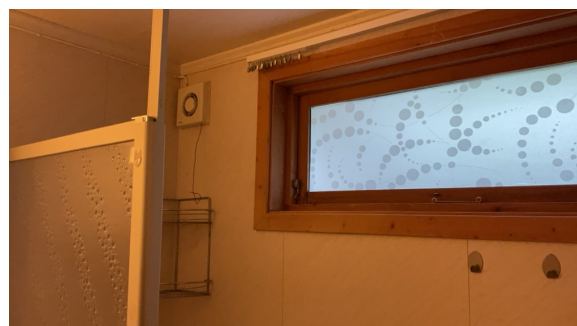
## SOKKEL 8 M > BAD

Lekkasje fra wc ved opptrekk.

Utslag ved fuktsøk på gulv.

- Manglende oppgradering av våtrommet medfører høy risiko for at konstruksjonene ikke vil tåle vanlig bruk av vann eller lekkasjer. Dette kan føre til fuktskader på tilstøtende konstruksjoner.
- Våtrommet må totalrenoveres. Alle forhold med tettesjikt, våtsone, sluk m.m. må dokumenteres.

Alder og registrering tilsier at badet må påregnes oppgraderinger.

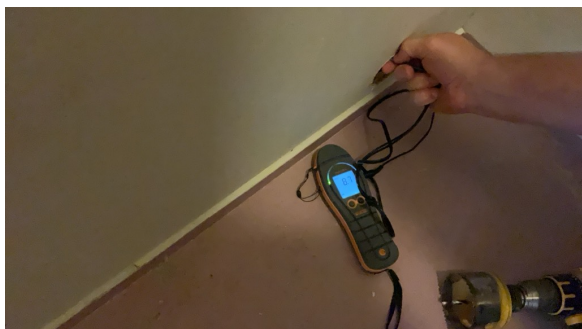
## SOKKEL 8 M > VASKEROM

Fuktmerker og svelling i veggplater.

Utslag ved fuktsøk på gulv.

- Våtrommet må totalrenoveres. Alle forhold med tettesjikt, våtsone, sluk m.m. må dokumenteres.
- Manglende oppgradering av våtrommet medfører høy risiko for at konstruksjonene ikke vil tåle vanlig bruk av vann eller lekkasjer. Dette kan føre til fuktskader på tilstøtende konstruksjoner.

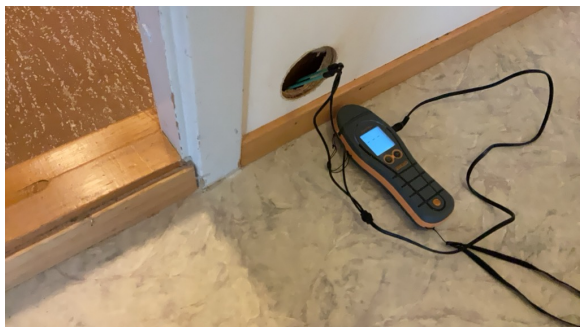
### 1. ETASJE-8K > KJØKKEN

Skader i dekkside ved plass til oppvaskmaskin.

Skader i sokkel.

Vedlikehold og lokale utbedringer.

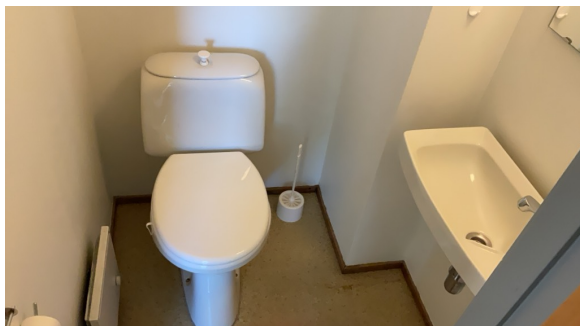
## 1. ETASJE-8 L > TOALETTRUM

- Det er påvist skade som følge av angrep av fukt/råte.
- Toalettrom har kun naturlig avtrekk fra rommet, NS 3600 krever mekanisk avtrekk for å kunne gi TG 0/1.

Lekkasje fra rør inn på wc, utslag ved fuktsøk på gulvet.

- Mekanisk avtrekk bør etableres på toalettrom.
- Gjennomføre ytterligere undersøkelser og foreta utbedring av skade.

Utskiftning av wc og kontroll av etasjeskillet.

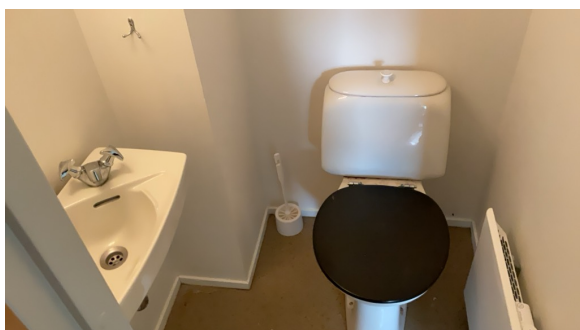
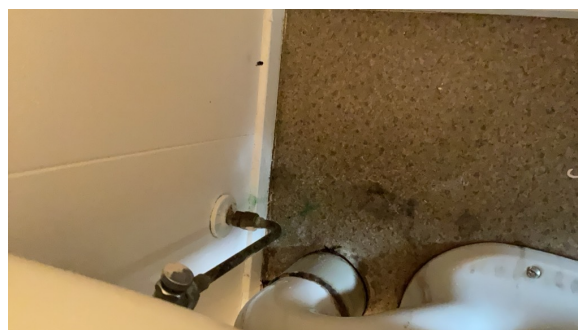
Utslag ved fuktsøk.
