Kvilstadvegen 8K-N, 7605 LEVANGER

**Hel 4-mannsbolig med fin  
beliggenhet ved friområde. 4 store  
leiligheter, useksjonert.  
Renoveringsobjekt m/ potensiale.**

Befaringsdato: 01.07.2025

Rapportdato: 09.09.2025

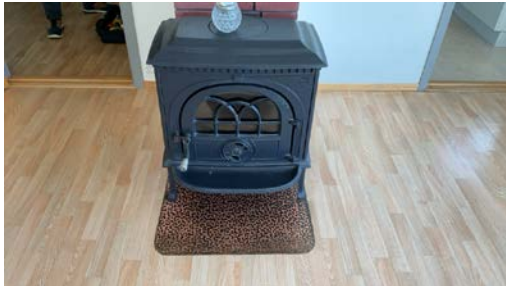
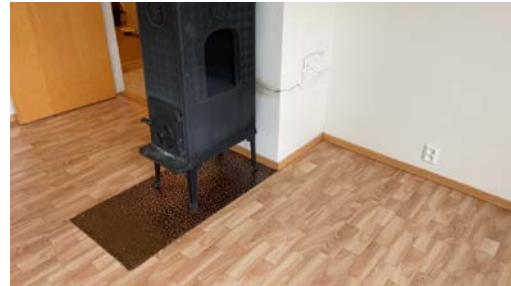
Sprekk i pipe ved sotluke i 8 M.

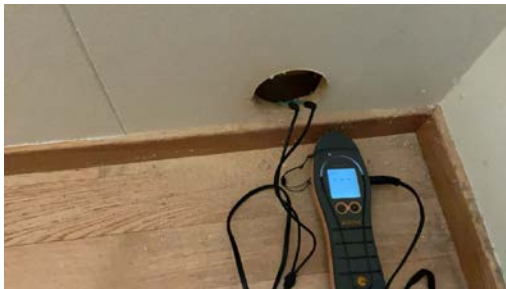
## 1. ETASJE-8K > BAD

### TG 3 Generell

Alder og registrering tilsier at badet må påregnes renovering.  
Grunnet alder kan ikke skjulte skader utelukkes.  
Fortsatt bruk av tett dusjkabinett med direkte avrenning i sluk må utføres.

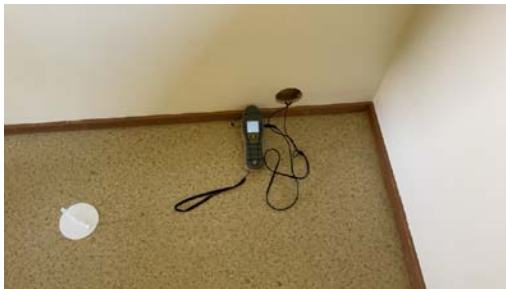
## 1. ETASJE-8 L > VASKEROM

### TG 3 Generell

Ihht. alder og nevnte avvik anbefales at våtrommet totalrenoveres. Ved renovering, påse at alle forhold med tettesjiktet, våtzone, sluk mv. dokumenteres.

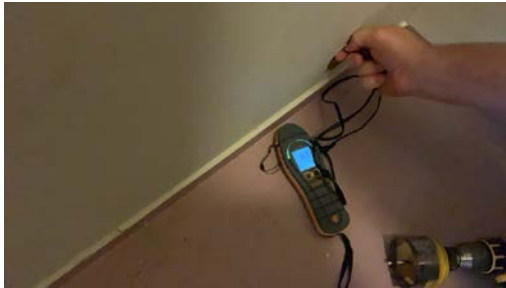
## SOKKEL 8 M > VASKEROM

### TG 3 Generell

Estimat hensyntar ikke gulvvarme mm.

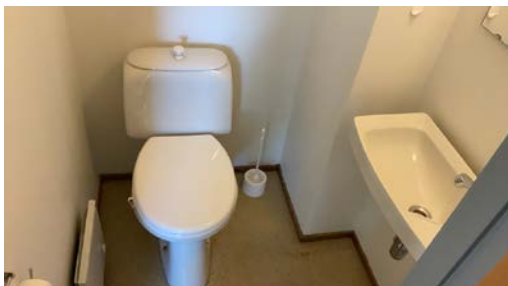
## 1. ETASJE-8 L > TOALETTRROM

### TG 3 Overflater og konstruksjon

Løpende vedlikehold.  
Utskiftning av wc og kontroll av etasjeskillet.

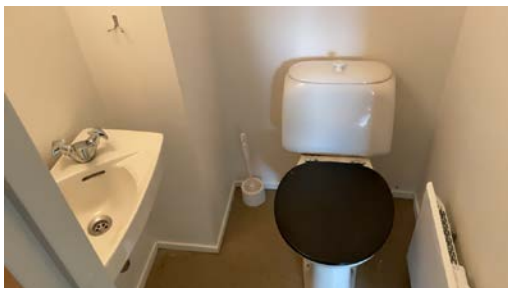
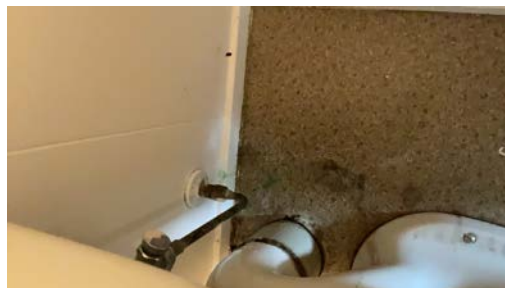
Utslag ved fuktsøk.

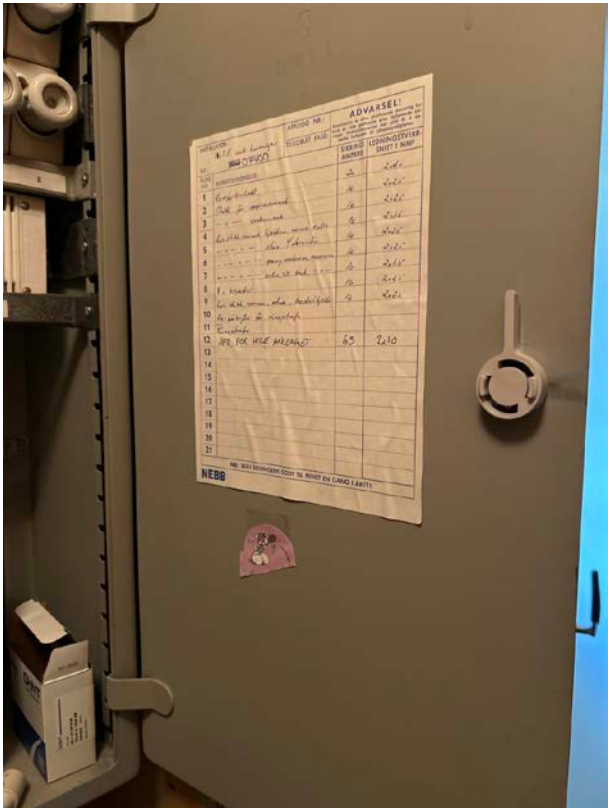
| Beskrivelse |
|---|
| Jordfeilvern mangler brukerveiledning. Jf. FEL §12. |

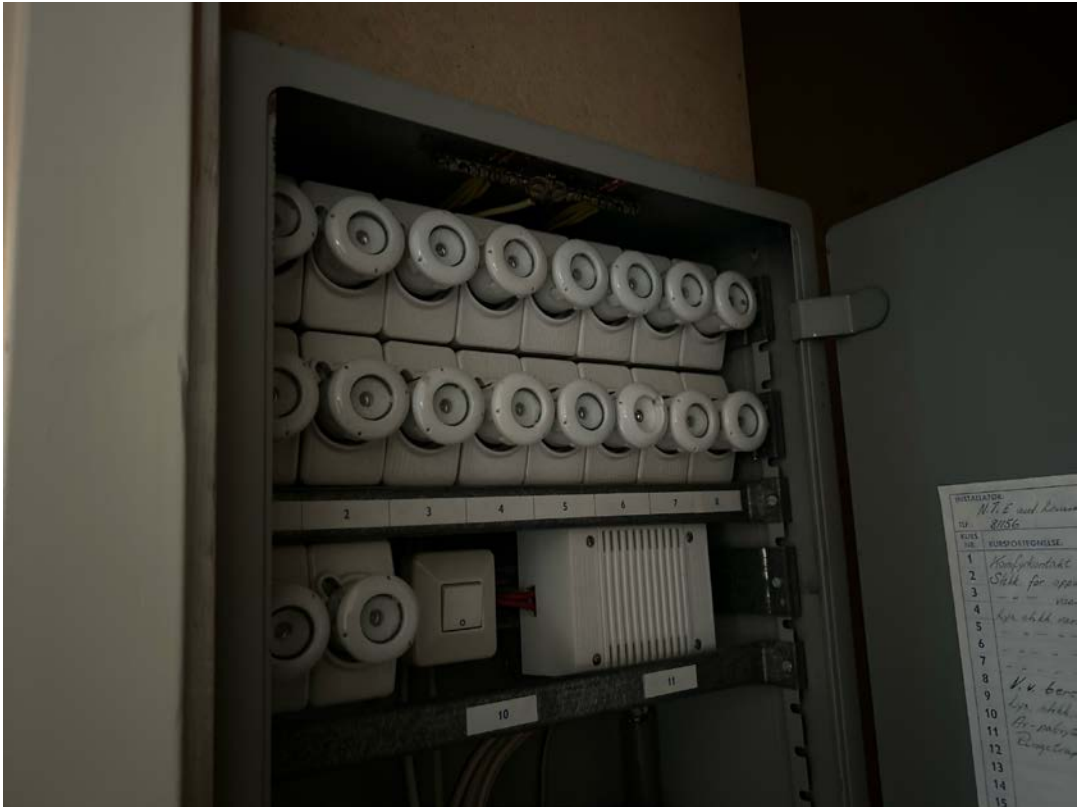
9389.003 Kvilstadvegen 8: 8 R

| Beskrivelse |
|---|
| <p>Sikringer anbefales skiftet til jordfeilautomater.</p> <p>Dette gjelder for alle leilighetene. Utskifting kan gjøres over flere tidsperioder, men det bør lages en framdriftsplan for gjennomføring.</p> |
