# Tilstandsrapport

Rekkehus

Gabbroveien 15, 4656 HAMRESANDEN

Rapportdato: 09.01.2026

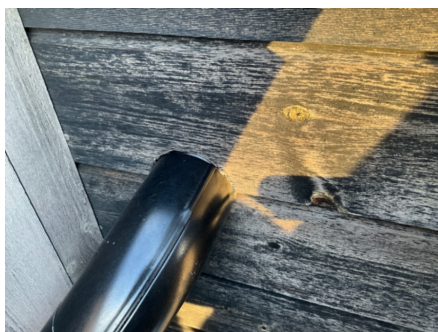
Taktekkingen er av papp. Taket er besiktiget fra taknivå.

Taket er dekke av snø på befaringsdagen og tilstandsgrad er utelukkende satt på bakgrunn av alder på bygget og tekkingen.

Takflaten er kontrollert i hht forskrift. Det er ikke registrert avvik i forbindelse med oppkant, beslag eller rørgjennomføringer.

Årlig kontroll av takflater anbefales spesielt etter mye snø eller regn.

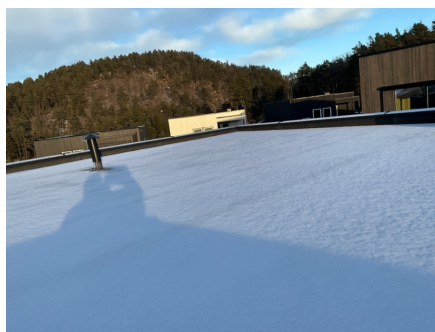
Overløp og utløp er kontrollert.

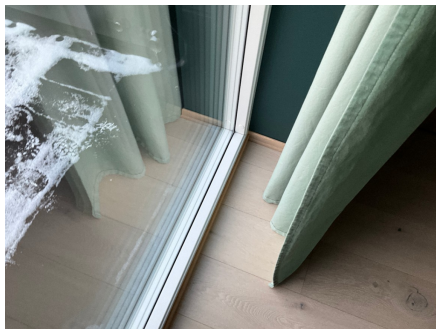
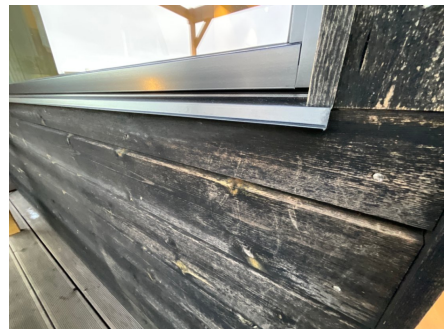
Bygningen har malte trevinduer med isolerglass.

Beslag i bunnen kunne med fordel hatt glipe mot treverket, nå ingen tegn på skader.

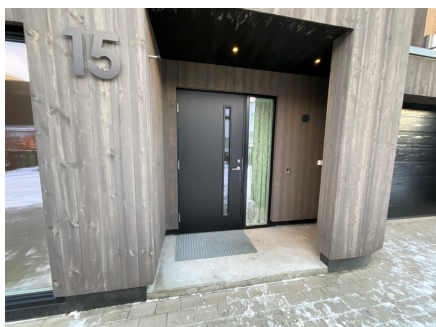
Bygningen har malte ytterdører og malte balkongdører i tre. Ytterdør og verandadør er funksjonstestet for heng i hengsler og tetting, uten å finne nevneverdig avvik.

Årlig justeringer av dører må forventes.

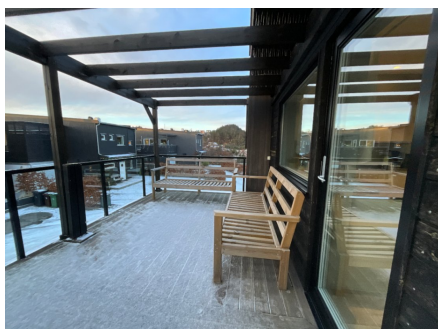
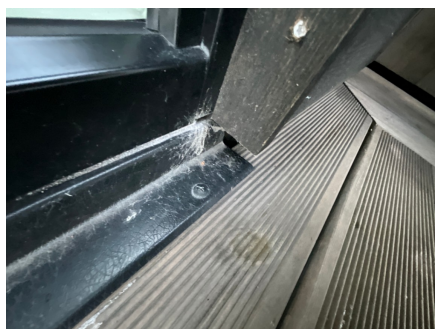
Veranda med utgang fra stue. Dekke av terrassebord. Rekkverk av tre.

Årlig kontroll av tekkingen under terrassebordene må forventes, dette fordi overløp kan gå tett og gjøre at vann vil kunne renne inn.

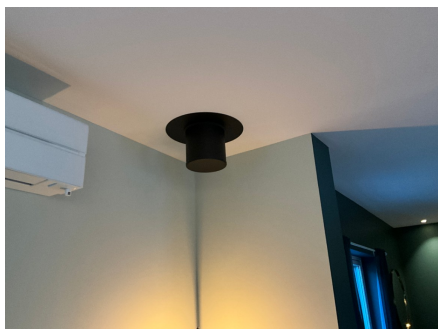
Boligen har isolert stålpipes gjennom taket, det er ikke montert ildsted.

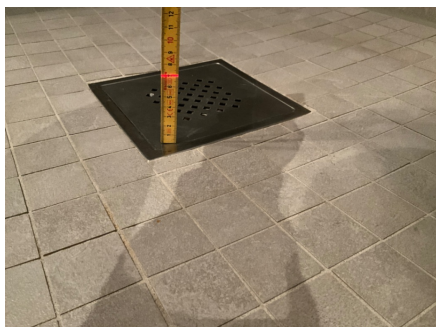
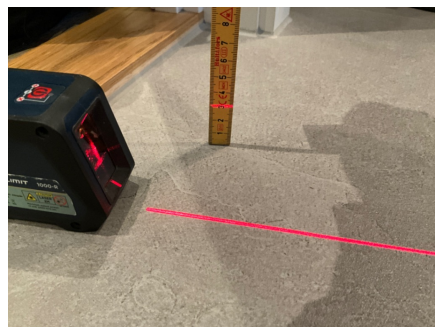
## TG 2 Overflater Gulv

Det er flislagt gulv med elektriske varmekabler. Det er ca 35 mm. høydeforskjell fra flis ved dør til slukrist.

- Det er påvist at noen fliser har bom (hulrom under).

2-3 fliser med noe hulrom under.

Liten del av fuger med kosmetisk ujevnhet i overflate.

• Selv om bom eller hull lyd ikke alltid er et umiddelbart problem, bør det overvåkes nøye før eventuell utvikling i sprekker i flisfuger e.l. oppstår. Dette må en foreta tiltak for, for å begrense utviklingen.

For å lukke avviket må flisene demonteres og monteres, samt ny fug legges. Avviket er kun av kosmetisk art.

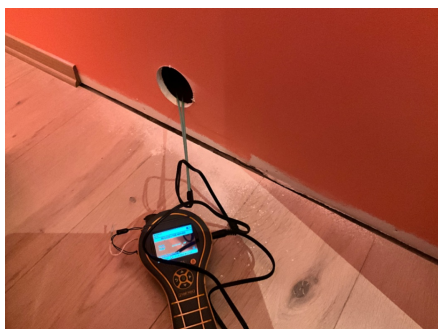
Hulltaking er foretatt uten å påvise unormale forhold. Hulltaking er foretatt på soverom bak våtsone for dusj og vask. Fuktkvotemåling (vekt%) i konstruksjonen ble målt til 6.

Hulltaking gir begrenset adgang til visuell kontroll/måling av et lokalt område på badet, og det kan dermed ikke med sikkerhet utelukkes at det foreligger skjulte avvik eller skader i øvrige deler av konstruksjonen.

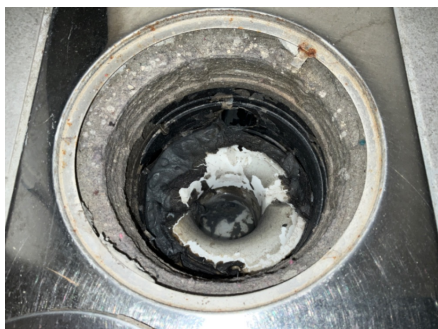
### TG 2 Sluk, membran og tettesjikt

Membranens oppkant mot soverommet har ukjent løsning. Det stilles krav om oppkant på 50 mm rundt hele rommet.

Det er godt fall til sluken og eventuelt bruksvann vil ledes til sluken. Ved lekkasje som spruter ut på gulvet kan det være en mulighet for at vann kommer inn bak listverket mot soverommet.

Synlig membran i sluken.

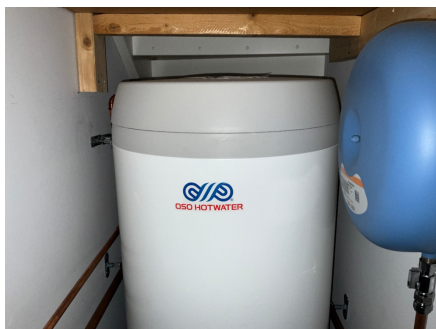
Varmtvannstanken er på ca. 200 liter og er plassert under trappen.
