# Tilstandsrapport

Selveierleilighet

Stasjonsvegen 9 C, 2340 LØTEN

Befaringsdato: 09.12.2024

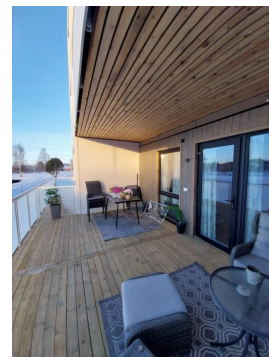
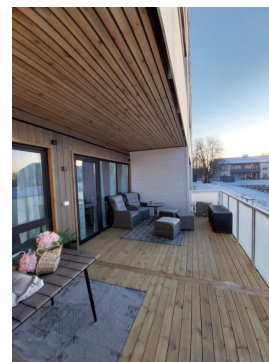
### TG 1 Balkonger, terrasser og rom under balkonger

Hovedsakelig overbygget terrasse mot sydvest. Terrasse fra byggeår. Gulvkonstruksjon fremstår med betongdekke og tilfarergulv, ukjent vedr membranløsning. Opplyst betonggulv med slukløsning. Gulv med impregnerte terrassebord. Glasset rekkverk, høyde 101 cm. Himling med spaltepanel under betogdekke. Skillevegger med liggende kledning mot naboterrasser. Montert strøpstøpsel.

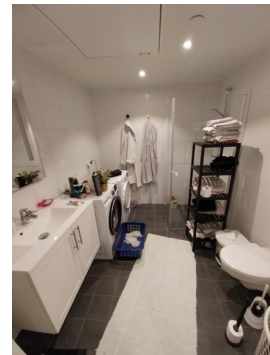
Prefabrikkert baderomskabin fra byggeåret. Gulv og vegger med fliser. Himlinger med malte plater og downlights. Opplyst elektrisk gulvvarme. Installasjoner med servant i innredning, vegghengt WC, dusjhjørne med glassdører. Opplegg for vaskemaskin/kondenstørketrommel. Ventilasjon tilkoblet balansert ventilasjon, tilluft via spalte under dørblad. Våtrommet fremstår som oppført etter byggeforskrifter fra TEK17. Det foreligger SINTEF Teknisk godkjenning (TG2485) for utførelsen. Baderomskabin opplyst produsert av Kodumaja trehusmoduler.

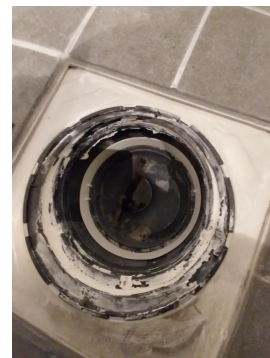
#### TG 1 Sluk, membran og tettesjikt

Smøremembran synlig over klemring ved plastsluk, slukmansjett kunne påvises under klemring. Det foreligger SINTEF Teknisk godkjenning (TG2485) for utførelse av membran.

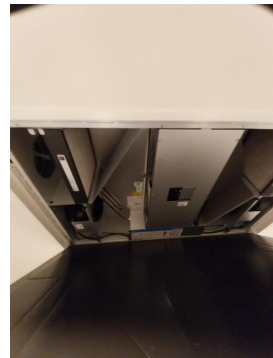
### TG 1 Ventilasjon

Opplyst balansert ventilasjonssystem med gjenvinner, aggregat montert i baderomshimling. Funksjon og tilstand må vurderes av fagmann.
