Vertikaldelt tomannsbolig
Gamle Fossenvegen 4 D
2080 Eidsvoll

Boligens tekniske tilstand:

Dato: 23/04/2025

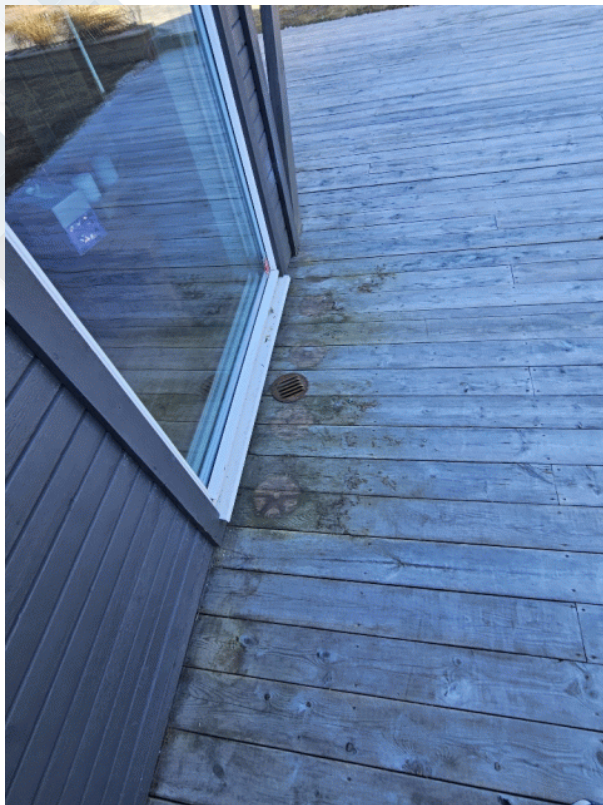
Det er viktig at terrenget har hellingsgrad ut fra grunnmuren. Overflatevann skal hurtigst mulig vekk for å unngå unødige fuktbelastninger på utvendig fuktsikring og drenering.

Hjemmelshaver opplyser om at det er etablert flere dreneringsventiler på terrassen mot yttervegg.

Merknader: Overflatevann skal ikke renne mot vegg/grunnmur. Fallet ut fra bygningen skal være minimum 1:50 i en avstand på minst 3 m fra veggen/grunnmur.

TAKSTMANNENS VURDERING VED TG2:	
1.3	Terrengforhold
	Terrenget er tilnærmet flatt rundt boligen, med noe motfall fra terrassen mot yttervegg. TG2 Det er viktig at terrenget har hellingsgrad ut fra grunnmuren. Overflatevann skal hurtigst mulig vekk for å unngå unødige fuktbelastninger på utvendig fuktsikring og drenering.

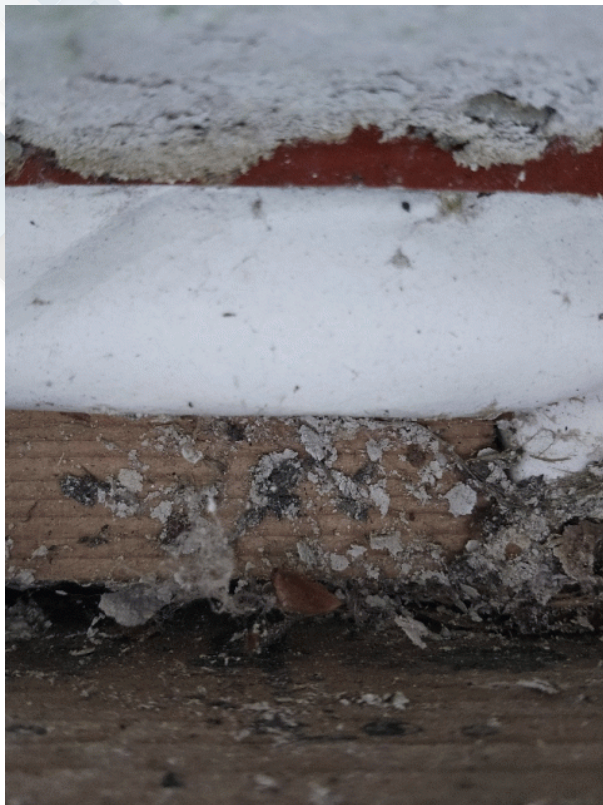
Bilder av under ytterkledningen.

Ytterkledning er montert for nærme terrassen som har ett motfall mot yttervegg og står disponibel for fuktinntrenging. TG2

2.1	Yttervegger
	Det er ikke musebånd under ytterkledningen. TG2 Ytterkledning er montert for nærme terrassen som har ett motfall mot yttervegg og står disponibel for fuktinntrenging. TG2

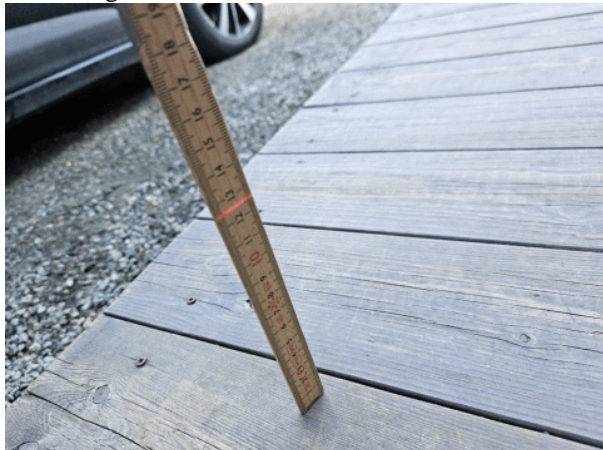
Det er påvist skader, slik som avskalling, deformasjoner, riss, sprekker, råteskader og/eller rust på overflater.

Hjemmelshaver opplyser at terrassebord er blitt vasket, oljet og skadet terrassebord er blitt byttet ut med nytt. TGIU
