# Tilstandsrapport

Enebolig

Sommerveien 11, 1807 ASKIM

Befaringsdato: 06.05.2024

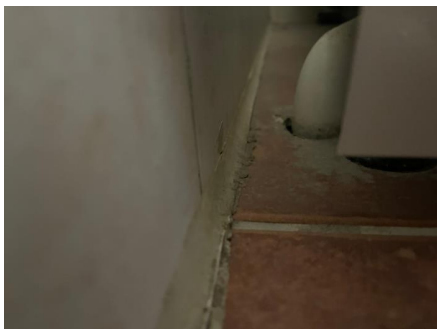
- Det er påvist mangelfull/feil utførelse rundt rørgjennomføringer e.l. som gir fare for fukt i konstruksjonen i våtsone.
- Membran i kombinasjon med gammelt sluk uten klemring. Membran er smurt ned på sluk.
- Mer enn halvparten av forventet brukstid er passert på membranløsningen.
- Mer enn halvparten av forventet brukstid er passert på slukløsningen.

Ikke tett rundt avløp til dusjkabinett.

- Overvåk tilstanden jevnlig. For å få tilstandsgrad 0 eller 1 må slukløsningen skiftes ut og sannsynligvis må også membransjiktet skiftes/utbedres. Det er imidlertid vanskelig å si noe om tidspunktet for når dette er nødvendig.
- Løsningen/utførelsen rundt rørgjennomføringer gir fare for fukt inn i konstruksjoner.
- Overvåk tilstanden jevnlig. For å få tilstandsgrad 0 eller 1 må tettesjiktet skiftes ut, men tidspunktet for når dette er nødvendig er vanskelig å si noe om.
- Sluket må sjekkes og rengjøres jevnlig.
