Sommerveien 11, 1807 ASKIM

Askim-Innholdsrik enebolig med utleiedel solrikt beliggende i etablert og attraktivt boligfelt. Gangavstand til sentrum.

Tilstandsrapport

Befaringsdato: 06.05.2024

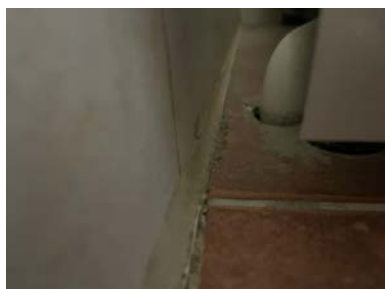
- Det er påvist mangelfull/feil utførelse rundt rørgjennomføringer e.l. som gir fare for fukt i konstruksjonen i våtsone.
- Membran i kombinasjon med gammelt sluk uten klemring. Membran er smurt ned på sluk.
- Mer enn halvparten av forventet brukstid er passert på membranløsningen.
- Mer enn halvparten av forventet brukstid er passert på slukløsningen.

Ikke tett rundt avløp til dusjkabinett.

- Overvåk tilstanden jevnlig. For å få tilstandsgrad 0 eller 1 må slukløsningen skiftes ut og sannsynligvis må også membransjiktet skiftes/utbedres. Det er imidlertid vanskelig å si noe om tidspunktet for når dette er nødvendig.
- Løsningen/utførelsen rundt rørgjennomføringer gir fare for fukt inn i konstruksjoner.
- Overvåk tilstanden jevnlig. For å få tilstandsgrad 0 eller 1 må tettesjiktet skiftes ut, men tidspunktet for når dette er nødvendig er vanskelig å si noe om.
- Sluket må sjekkes og rengjøres jevnlig.
