# Tilstandsrapport

Enebolig

Fredrik Borgens veg 24, 2040 KLØFTA

Befaringsdato: 05.06.2025

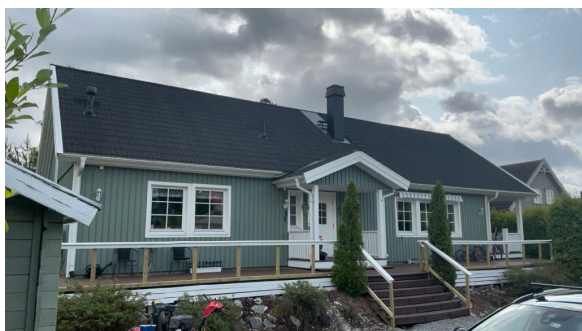
Taket er tekket med betongtakstein. Taktekkingen er besiktiget fra bakkenivå og innvendig i bolig da det ikke var godkjent sikringsutstyr for arbeid på tak på befaringen. Undertak er ikke vurdert da dette ikke var tilgjengelig for inspeksjon på befaringsdagen. Pipebeslag og andre gjennomføringer i takteking er ikke kontrollert, dette anbefales på generell basis undersøkt. Gjennomføringer i takteking er svake punkt og risikoen for skader er høy.

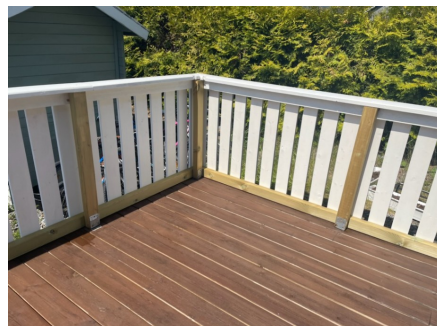
Lokale utbedringer må påregnes. Verandaer som står under åpen himmel og er utsatt for vær og vind vil alltid ha vedlikeholdsbehov, dette må påregnes.

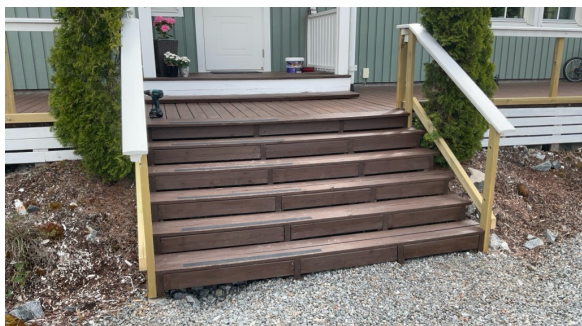
## TG 2 Utvendige trapper

Utvendige trapper i trekonstruksjoner.

Det er påregnelig med lokale utbedringer/reparasjoner.
