Tilstandsrapport

2-roms andelsleilighet i flermannsbolig

Petter Grubens gate 7, 8624 MO I RANA

Befaringsdato: 30.04.2024

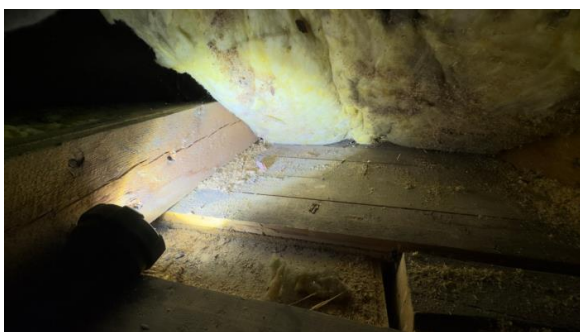
! TG 3 Takkonstruksjon/Loft

Det er ikke etablert dampsperre mot kald sone på loftet.

Det må etableres dampsperre i loftskille.

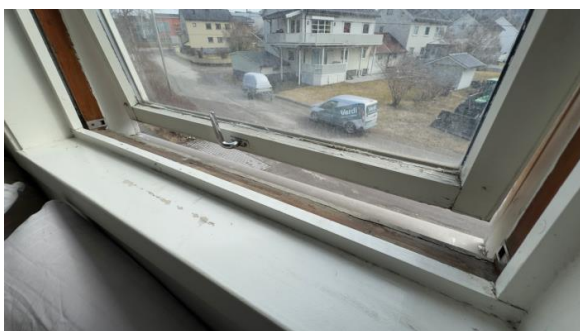
- Karmene i vinduer er slitte og det er sprekker i trevirket.

Vinduer er noe værslitte/sprekker i karmen.

- Det må påregnes noe vedlikehold og at enkelte vinduer må skiftes ut.

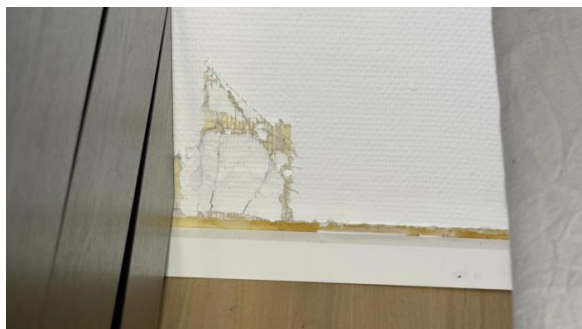
Slitasje/skade på vegg.

Utskifting/oppgradering av enkelte overflater bør påregnes.

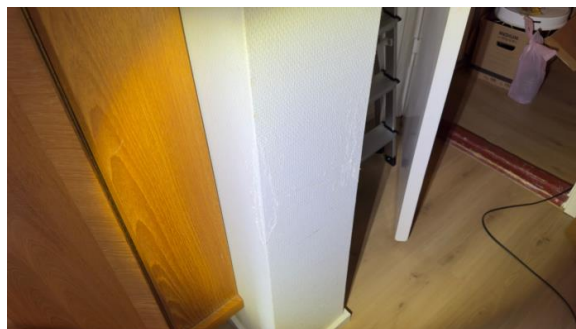
Skade/kloemerker på vegg.

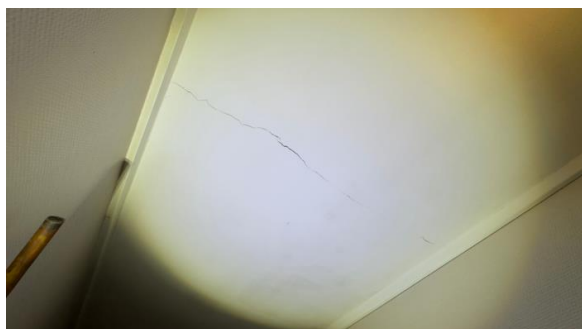
Skade i malerpapp i tak.

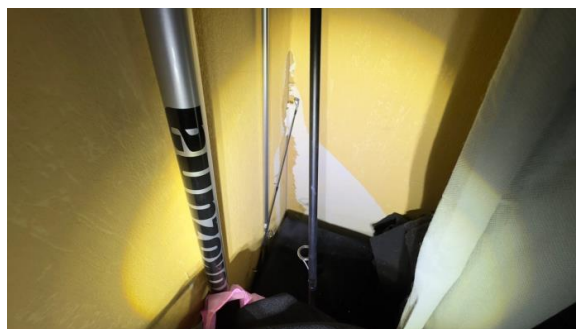
Skade på tapet.

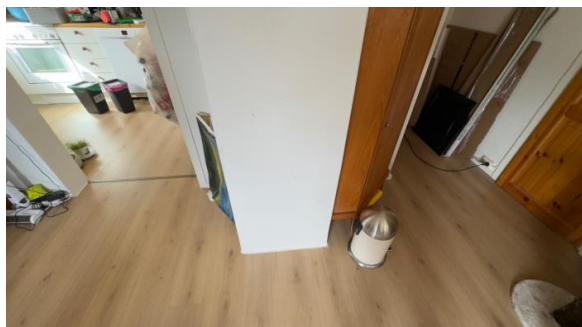
Boligen har ingen fastmonterte ildsteder.

Ved montering av ildsted må det utføres tiltak.

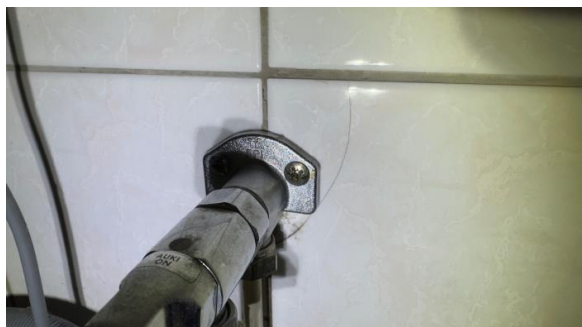
- Det er påvist at flisfuger har riss/sprekker.
- Det er påvist sprekker i fliser.

Det er registrert flis med sprekk.

- Det må gjøres tiltak for å utbedre avviket.
- Slike riss/sprekker kan indikere bakenforliggende fuktskader, og konstruksjonen bør observeres jevnlig for å vurdere utvikling.

Nærmere undersøkelser anbefales.

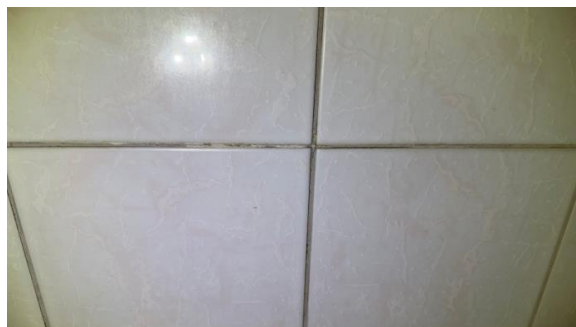
Det er registrert sprekker i flisfuger i våtsone.

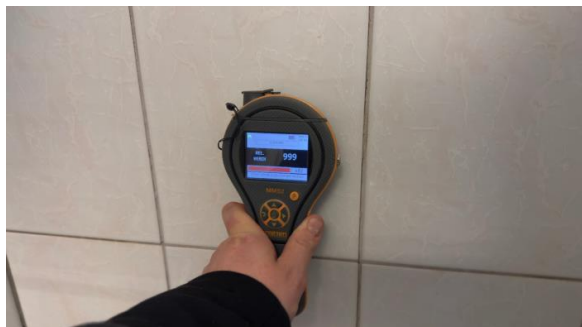
Det er registrert forhøyede fuktverdier på vegger i våtsone.

Det er registrert forhøyede fuktverdier i våtsone.

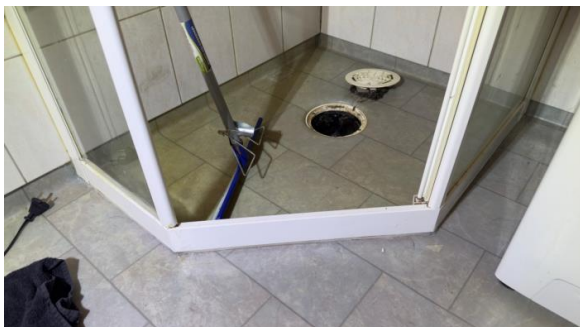
- Det er mulighet for at det kan forekomme vannlekkasje på våtrommet hvor vann ikke vil gå til sluk.
- Det er påvist avvik i fallforhold til sluk i forhold til krav i forskrift på byggetidspunktet.
- Målinger viser at det ikke er fall til sluk (motfall).

Terskel til dusjhjørnet er høyere enn dørterskel, ved en eventuell lekkasje vil vann renne ut døren før det når sluket.

Terskel til dusjhjørnet er høyere enn dørterskel.

- Det må lages avrenningsmulighet inn til dusj/sluk.
- Det må foretas utbedring av fallforhold.

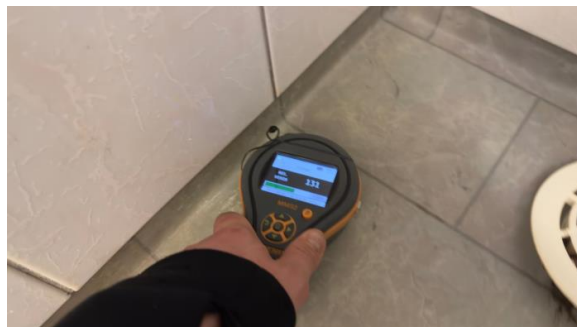
Kontroll av fukt, ingen forhøyede fuktverdier ble målt i gulvet.

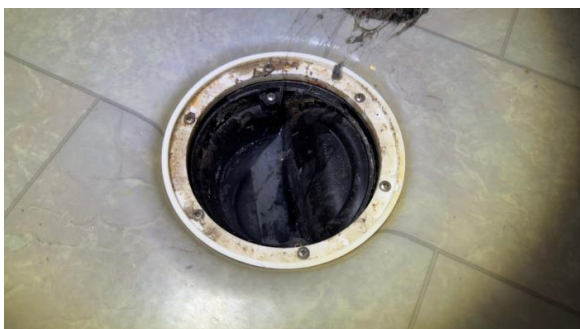
Kontroll av sluk.

- Overvåk tilstanden jevnlig. For å få tilstandsgrad 0 eller 1 må slukløsningen skiftes ut og sannsynligvis må også membransjiktet skiftes/utbedres. Det er imidlertid vanskelig å si noe om tidspunktet for når dette er nødvendig.

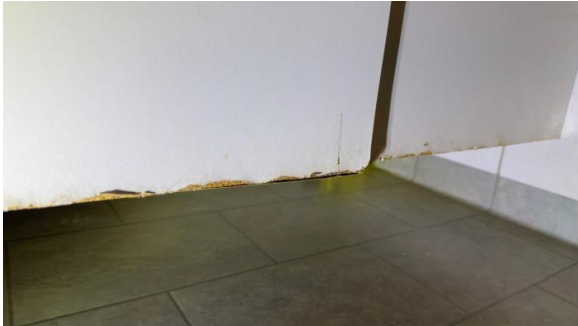
- Det er påvist skader på innredning.

Innredningen har noe fuktsvell.

Det er registrert fuktsvell i innredning.

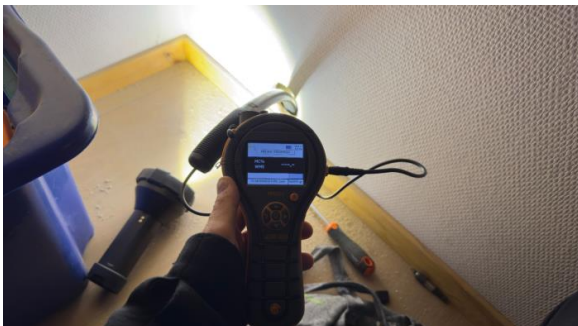
Hulltaking er utført uten å påvise unormale forhold.

Hulltaking er foretatt uten å påvise unormale forhold.

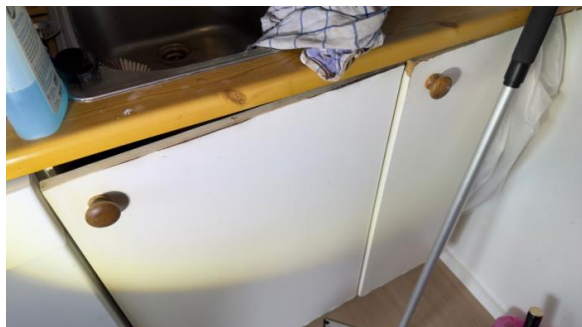
- Det er påvist skader på overflater/kjøkkeninnredning utover normal slitasjegrad.

Kjøkkeninnredningen har en del fuktsvell.

Det er registrert fuktsvell i fronter og skrog.

- Det må påregnes lokal utbedring/utskiftning.

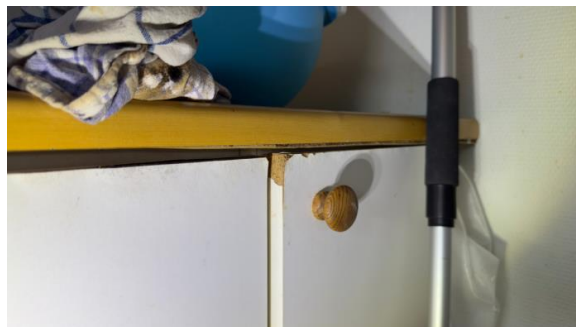
Det er registrert fuktsvell i benkeplate.

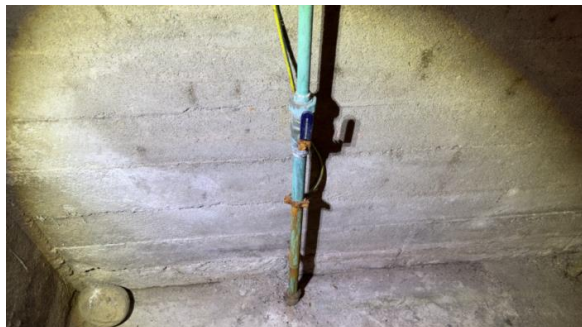
Hovedstoppekran er kun tilgjengelig via underliggende boenhet.
Stoppekran har noe rust/irr.

Kontroll av hovedstoppekran.

- Det må etableres tilgang til stoppekran.
- Det er ikke behov for utbedringstiltak siden anlegget fungerer i dag, men ut ifra alder kan skader plutselig oppstå på eldre anlegg.

Utskifting av stoppekran bør vurderes.

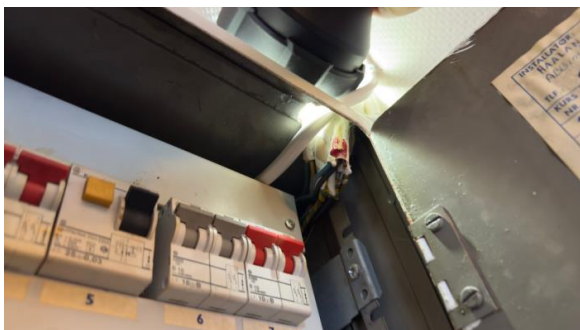
Kabelinnføringer i sikringsskap er ikke tilfredsstillende tettet. (TG3)

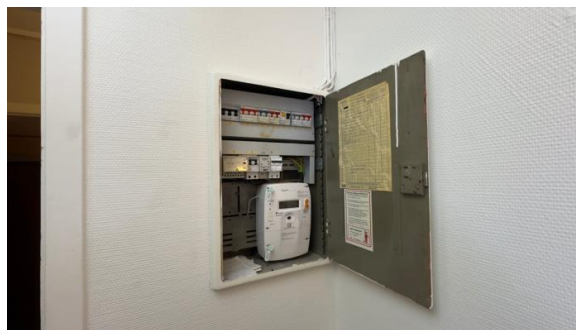
Kontroll av el-skap og kursfortegnelse.
