# Tilstandsrapport

Enebolig

Hellebergveien 21, 3960 STATHELLE

Befaringsdato: 12.11.2024

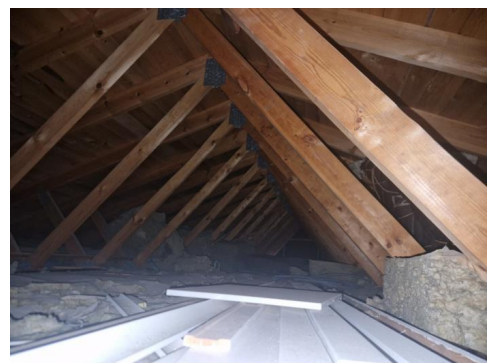
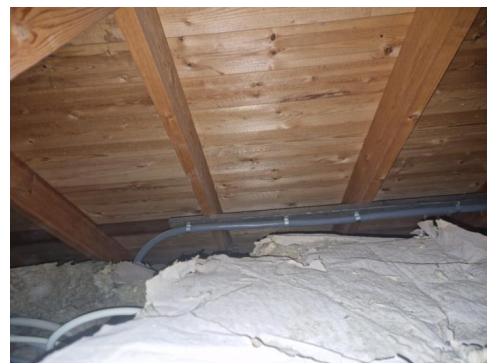
Inspisert fra loftsrom ble det registrert noen tegn til lekkasjer eller kondens. Konstruksjonen er godt ventilert.

Årstall: 1970

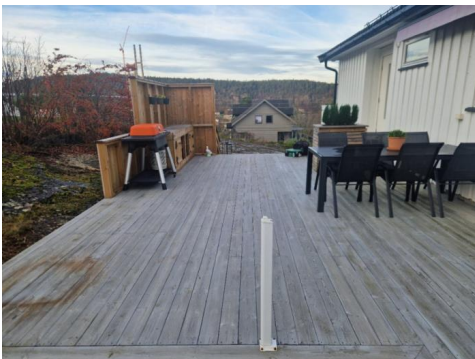
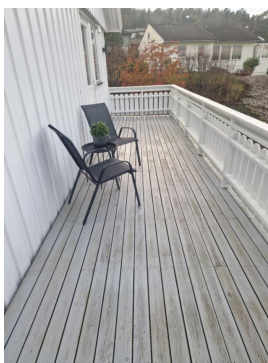
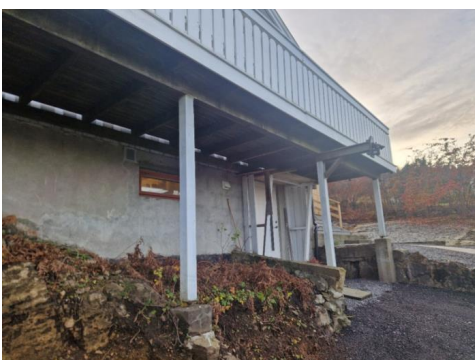
## TG 1 Balkonger, terrasser og rom under balkonger

Boligen har etablert romslig terrasse i impregnert trevirke mot vest og sør. Gulvbord og bjelker i impregnert trevirke. Terrasse opphengt i vegg og bærende på pilarer med drager i front. Boligen har også etablert impregnert terrasse mot nord. Opphengt i vegg og bærende på pilarer med drager i front. Gulvbord og bjelker i impregnert trevirke. Rekkverk i malt trevirke.

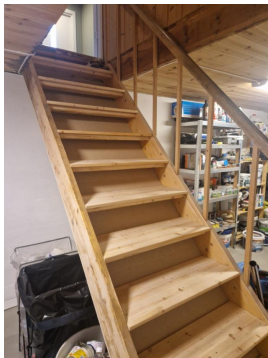
Trapp til kjeller i trevirke. Merknad på manglende rekkverk.

- Rekkverk må monteres for å lukke avviket.

**Kostnadsestimat:** Under 10 000

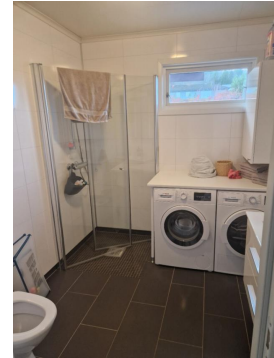
Bad i 1.etasje har etablert fliser på gulvflater med sokkel flis på vegg. Våtromsplater på vegg flater. Gulv har forskriftsmessig fall til sluk. Sluk består av plastsluk. Det er etablert innredning med servant med ett-hånds armatur, gulvmontert toalett, opplegg til vaskemaskin og dusjnisje med glassdører. Ventilasjon består el-ventil i vegg.

**Årstall:** 2018

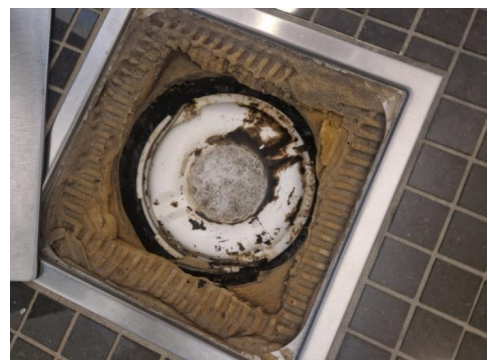
Synlig sluk i plast/PVC.

**Årstall:** 2018

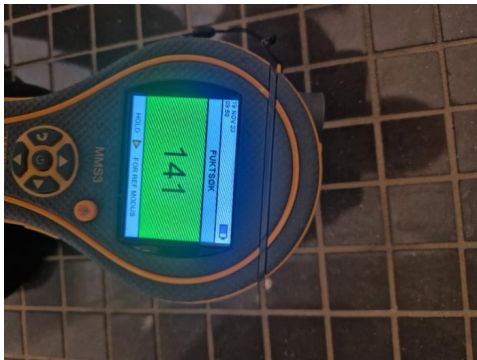
Bad har våtsone mot yttervegg. Hulltagning er ikke mulig. Ved bruk av fuktindikator på bad ble ingen unormale fuktverdier målt.

Årstall: 2018

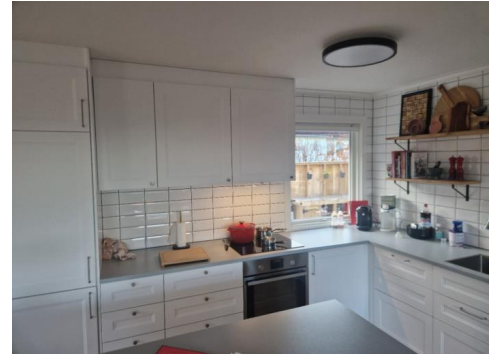
Boligens kjøkkeninnredning består av hvite profilerte dør og skufferonter type IKEA skiftet 2020. Benkeplate i laminat med benkebeslag i stål. Integrert hvitevarer. Avtrekk til kokemuligheter består ventilator ført ut i vegg. Innredning i god funksjonell stand.

Årstall: 2020

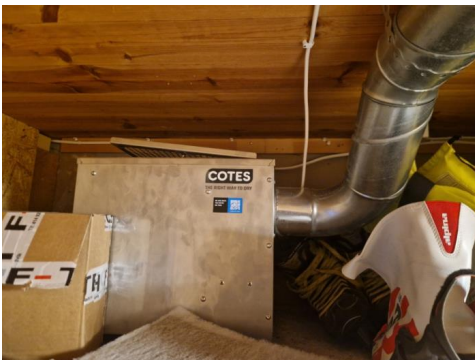
## TG 1 Ventilasjon

Ventilasjon består av ventiler i vegg og vinduer. Mekanisk avtrekk fra kjøkken og bad. Kjeller har etablert mekanisk avtrekk med luftkanaler.

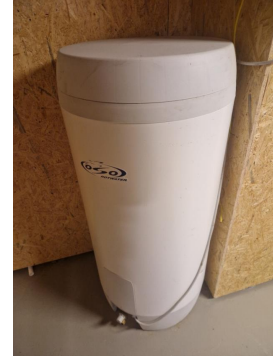
VV tank på 200 liter etablert i kjeller fra 2007.

Årstall: 2007

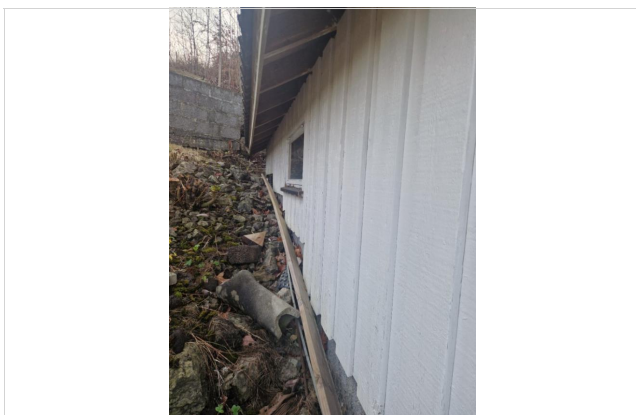
Garasje har etablert vippeport i trevirke.

Merknad på alder og synlig slitasje/elde. Fasade panel stedvis ført ned i grunn. TG 2 settes derfor her.
