# Tilstandsrapport

📍 Gullveien 13 A, 4629 KRISTIANSAND S 📖 KRISTIANSAND kommune

# gnr. 151, bnr. 754

## Boligbygg med flere boenheter - Byggeår: 1965

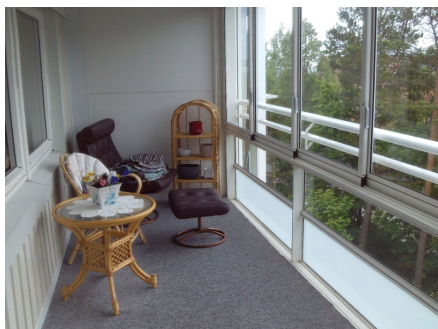
Større innglasset element balkong som trenger vanlig normalt vedlikehold.

Deler av innglasset balkong

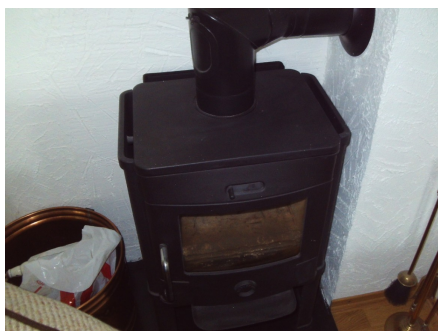
Leiligheten har mursteinspipe med en nyere vedovn i stue. Er en felles pipe med flere boenheter.

- Mer enn halvparten av forventet brukstid er passert på pipe.

Vedovn i stue

- Det bør foretas nærmere undersøkelser av pipeløp.

Et felles ansvar i borettslaget.

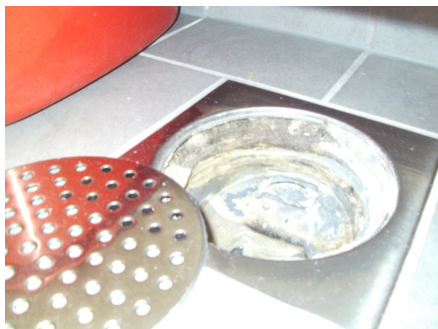
Smøremembran med ukjent utførelse og en sluk ved innredningen.

Sluk ved innredning.

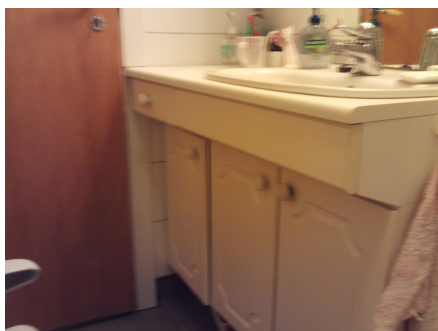
Rommet har innredning med nedfelt servant, veggmontert toalett, dusjkabinett og opplegg for vaskemaskin.

Innredningen.

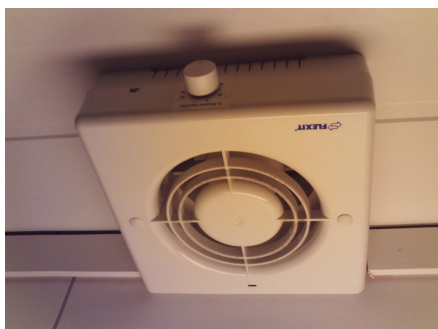
Det er elektrisk styrt vifte i himling for ventilasjon av rommet.

Vifte i himling

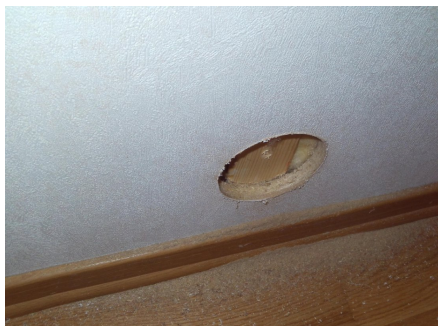
Hulltaking er foretatt fra soverommet, uten å påvise unormale forhold.

Hulltaking fra soverommet

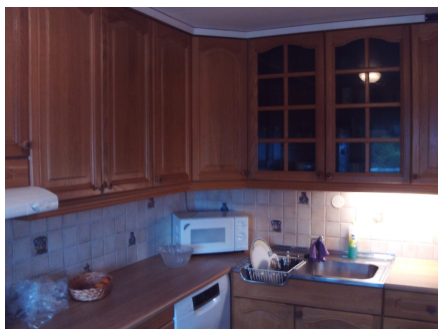
Laminatgulv, takess himlingsplater, fliser over kjøkkenbenken og tapet på vegger.  
Innredning med heltre fyllingsfronter.

Deler av innredningen.

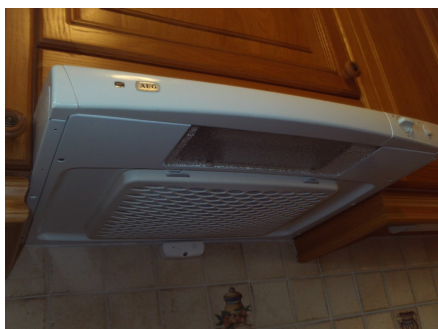
Det er kjøkkenventilator med avtrekk ut.

Ventilator.

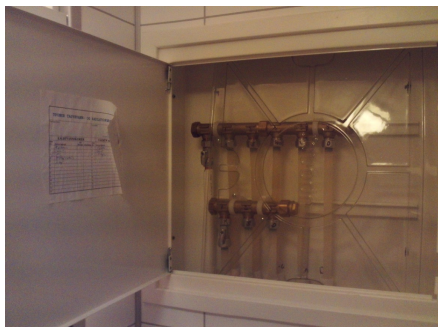
Innvendige vannledninger er av plast (rør i rør) med tilhørende fordelerskap på bad/vaskerom.

Fordelerskapet

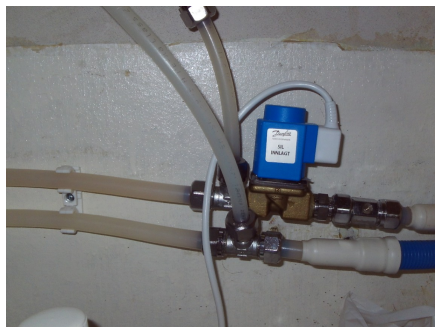
Noe av rørøpplagget i kjøkkenbenken.

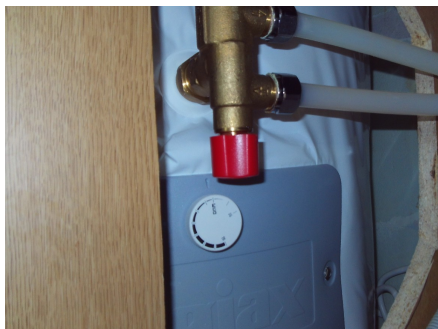
Varmtvannstanken er på ca. 120 liter og er plassert i hjørne av kjøkkenbenken.

Mindre deler av bereder er synlig

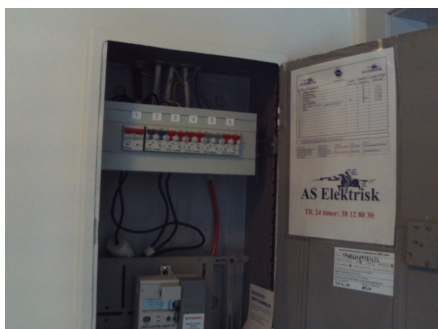
Sikringsskapet er plassert i fellesgangen og har merkede kurser. Deler av anlegget er i fra byggeåret og har ingen åpenbare synlige skader/feil.

Sikringsskapet er plassert i fellesgangen.

**Ja En gjennomgang av noe eldre anlegg av fagfolk ved jevne mellomrom anbefales.**
