# Tilstandsrapport

Boligbygg med flere boenheter

Breivikveien 19A, H0503 , 4014 STAVANGER

Befaringsdato: 26.02.2026

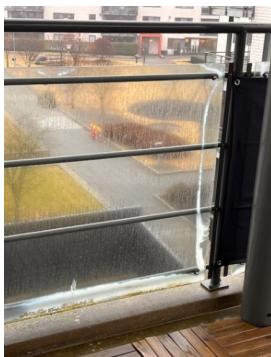
Det er observert fukt/vanninntrenging mellom lagene i det laminerte glasset. Dette indikerer svikt i kantforseglingen i glasset. Når fukt trenger inn i laminert glass kan dette føre til misfarging, redusert klarhet og gradvis svekkelse av materialets egenskaper.

TG2 – Avvik som kan kreve tiltak.

Fuktskade i glass.

Det anbefales å følge utviklingen. Ved økende misfarging eller forringelse bør det vurderes utskifting av aktuelle glassfelt.

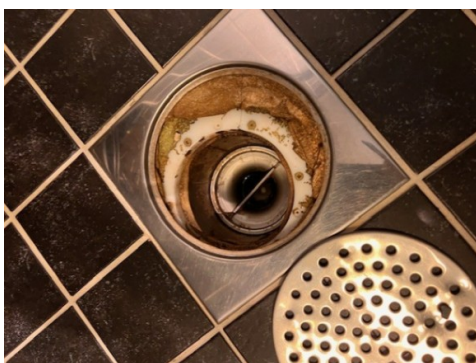
Våtrom fra 2006 har oppnådd en alder på ca. 18–20 år og nærmer seg forventet teknisk levetid for våtromskonstruksjoner. Tettesjikt og overgang mot sluk er kritiske punkter i våtrom. Selv om det ikke ble registrert tegn til lekkasje eller fuktskader på befaringsdagen, øker risiko for svikt i tettesjiktet i takt med alder.

TG2 – Avvik som kan kreve tiltak, grunnet alder nær forventet teknisk levetid.

Badet må påregnes rehabilitert ved endt teknisk levetid.

Ved tegn til fukt eller skade bør nærmere undersøkelser utføres av fagkyndig.

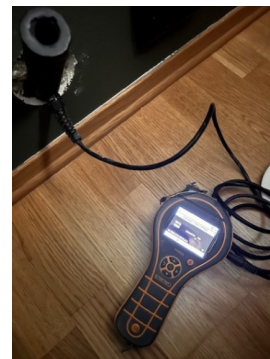
Hulltaking er foretatt uten å påvise unormale forhold. Hulltaking er foretatt ved/i soverom. Fuktkvotemåling (vekt%) i konstruksjonen ble målt til 0.

Fuktmåling i vegg mot våtsone
