# Tilstandsrapport

Andelsleilighet

Grefsenveien 51, 0485 OSLO

Befaringsdato: 16.10.2025

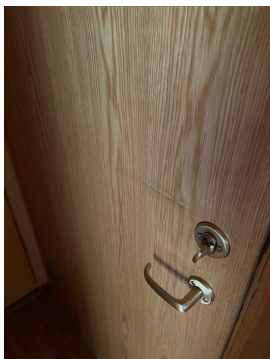
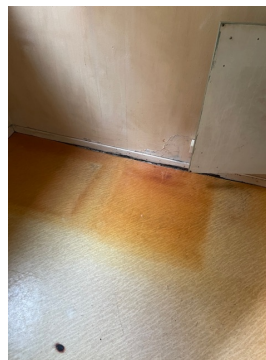
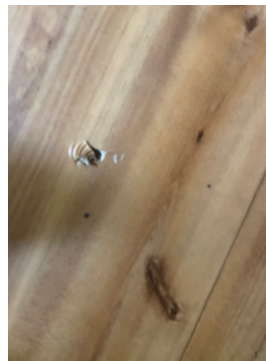
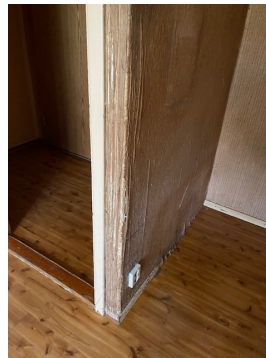
Det er riper/skader på dørblad pga skraping mot garderobedør. I tillegg er det slitte pakninger i dørkarm.

Pakningslister mister tetteegenskaper over tid på grunn av elde.

Lokal utbedring eller utskifting. Kosmetisk konsekvens.

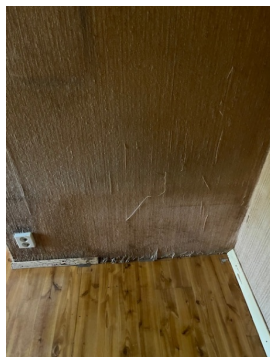
### TG 3 Overflater

Overflater er meget slitte og bærer preg av utidsmessig standard, bruksslitasje og vedlikeholdsetterslep. Det er misfarging av overflater, svimerker og hakk/skader i gulvbelegg. Tapet er svært slitt og stedvis revet opp. Listverk er slitt og himling er misfarget. Det er lukt av tobakksrøyk.

- Det er stedvis påvist synlige skader på overflater.

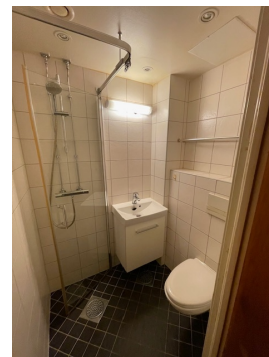
## ! TG 2 Etasjeskille/gulv mot grunn

- Det er målt høydeforskjell på mellom 15-30 mm gjennom hele rommet. Tilstandsgrad 2 gis med bakgrunn i standardens krav til godkjente måleavvik.

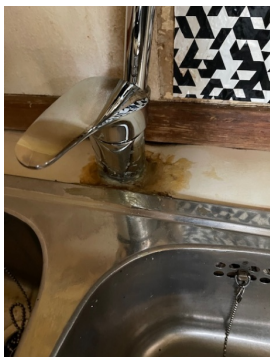
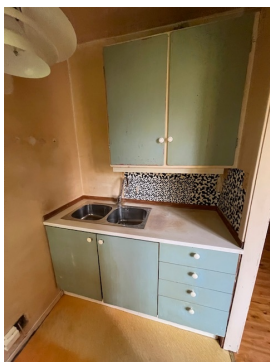
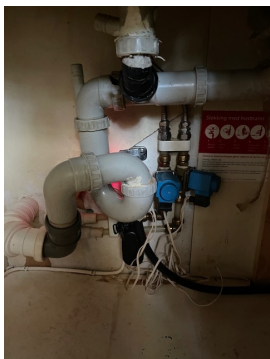
- Det er påvist at overflater/kjøkkeninnredning har omfattende skader.
- Kjøkkeninnredningen er av eldre dato, og den mangler bruksfunksjoner/løsninger som er forventet på et kjøkken.

Kjøkkeninnredning er slitt og det er en fuktskade i benkeplate ved blandebeholder. På grunn av fuktskaden i benkeplaten har ikke blandebeholder stabilt feste og er løs i festet. Årsak til skade er ukjent, men mest sannsynlig er det tidligere lekkasje fra blandebeholder eller vannsøl fra bruk av oppvaskkum uten å tørke opp på benkeplaten.

Kjøkkenet alder, tilstand og manglende bruksfunksjoner tilsier at kjøkkenet bør skiftes ut. Blandebeholder som ikke er stabilt festet utgjør forhøyet risiko for vannlekkasjer på grunn av bevegelser som kan føre til at rør/pakninger kan løsne.

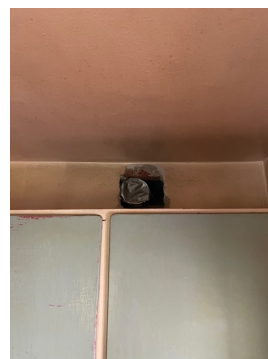
Dette tilfredsstiller ikke dagens krav til forsert avtrekk fra kjøkken. Det vil si at luften skal sendes ut av bygget enten over tak eller ut på vegg.

Det bør etableres ventilator i kjøkken.

Det kan være at sameiet har egne vedtekter som hindrer montering av mekanisk avtrekk fra rommet, anbefalt tiltak må derfor avklares nærmere med styret i sameiet før det eventuelt kan gjennomføres.

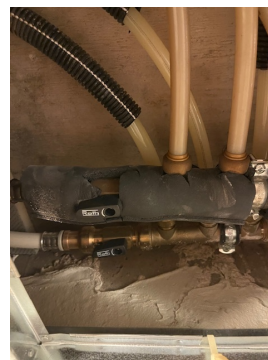
### ! TG 2 Vannledninger

- Rørkurser på rør-i-rør system bør merkes.

Konsekvens: Manglende merking av rørkurser vil gjøre at det tar lengere tid å adressere hvor en eventuell lekkasje oppstår.

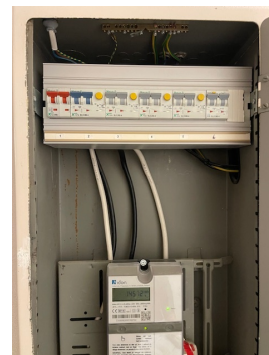
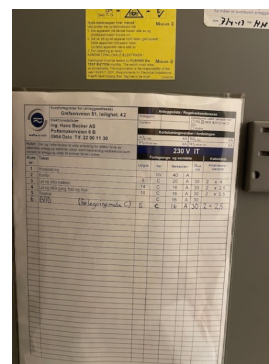
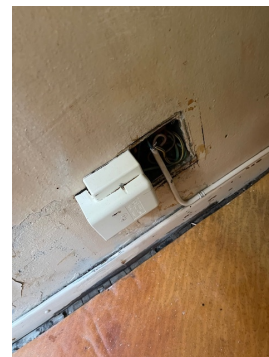
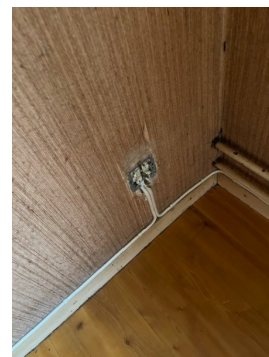
## TG 3 Elektrisk anlegg

**Ja Det er manglende deksler på stue, bad og kjøkken. Det er sprekk i deksel på lysarmatur i bad.**

NB! Kostnadsestimat er kun beregnet for utvidet el.kontroll og utbedring av manglende deksler. Undertegnede er ikke fagkyndig på området og kan derfor ikke beregne kostnader for eventuelle andre utbedringer.
