# Valmslia 21

## 2460 OSEN

### Tilstandsrapport

### Eierskifte

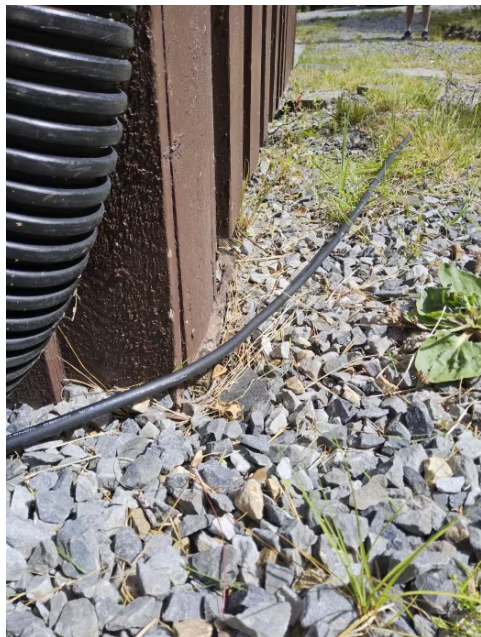
### 6.1 Drenering

Bilde viser fall mot fritidsboligen.

Terrenget rundt bygget har fall mot grunnmuren. Forholdet øker fuktbelastningen på grunnmuren.

Forholdet anbefales utbedret for å redusere vannpåkjenningen på bygningen.

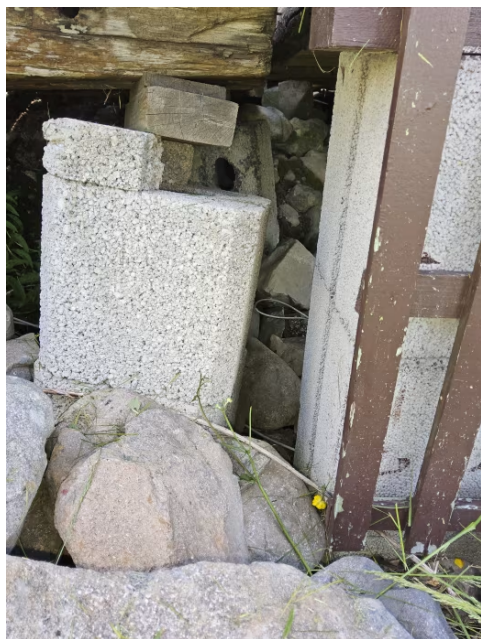
### 6.2 Grunnmur og fundament

Det registreres skjevheter og ufagmessig utførelse av fundamenter.

Bilde viser fundamenter.

Utbedring av påviste avvik anbefales, og bør sees i sammenheng med oppretting av etasjeskiller.

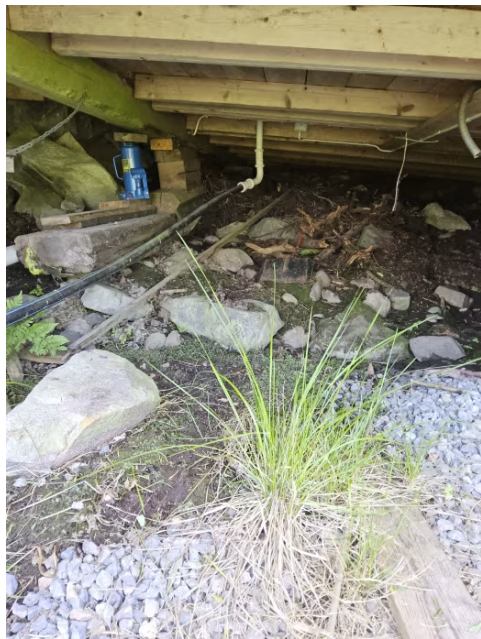
### 6.3 Kryp kjeller

Bilde viser krypkjeller.

| Det er ikke etablert noen fuktsperre i form av plast på bakken i kryprommet. Det registreres skjevheter i bjelkelaget som har sammenheng med råteskader i kryprommet. Det registreres råteskader/ svekkelser i konstruksjonen. | |

En utbedring av kryprommet anbefales.

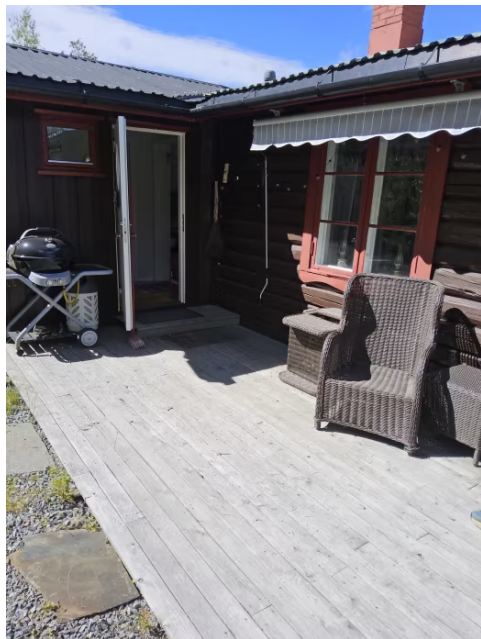
## 6.4 Balkong, terrasse, platting

Bilde viser terrasse.

| Det registreres skjevheter i konstruksjonen og konstruksjonen har råteskader med behov for umiddelbare tiltak. | |

| Råteskadet trevirke bør skiftes og oppretting bør påregnes. | |

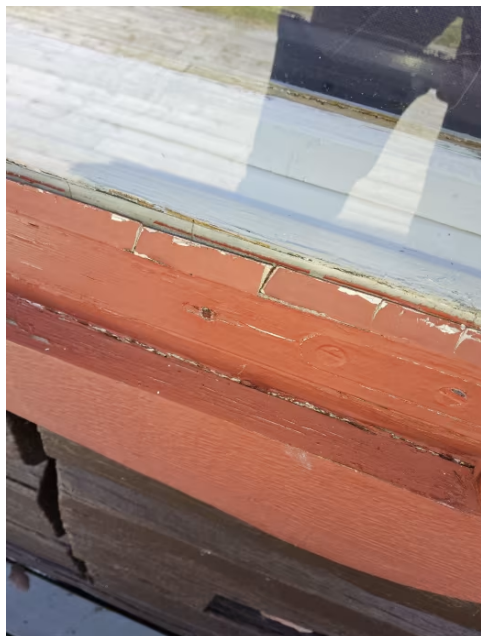
## 6.5 Vinduer og dører

Bilde viser sprukket kittfals.

Kittfalsen (utvendig tetting mellom vindusramme og glass) er uttørket og stedvis løsnet. Karmen er værslitte. Enkelte vindu tar i karm og har behov for justering. Det er ufullstendig beslag over vinduer, noe som medfører fare for fuktinntrengning i konstruksjonen. Vinduer har nådd en alder hvor skader vil være påregnelig.

Justering av vinduer, overflatebehandlinger og utskifting av kittfalsen bør påregnes.

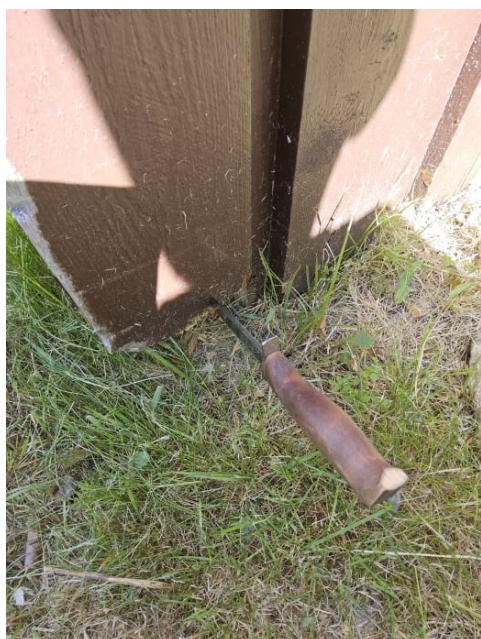
## 6.6 Yttervegger

Bilde viser råteskadet trekledning.

Vegger har synlig skjevhet/ helling og det registreres råteskader i kledningen og tømmer. Bordkledningen er avsluttet for nærme bakken med påfølgende fare for nedfukting og skader over tid.

Påviste skader bør utbedres, og det bør gjennomføres ytterligere undersøkelser av konstruksjonen.

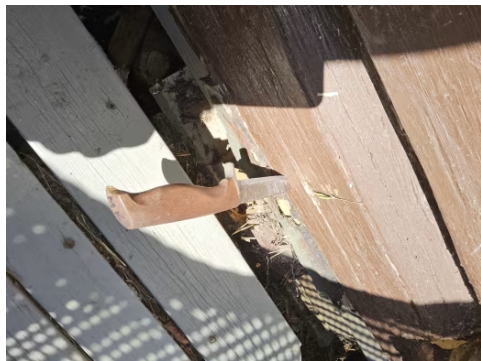
Bilde viser råteskade i bunnstokk.

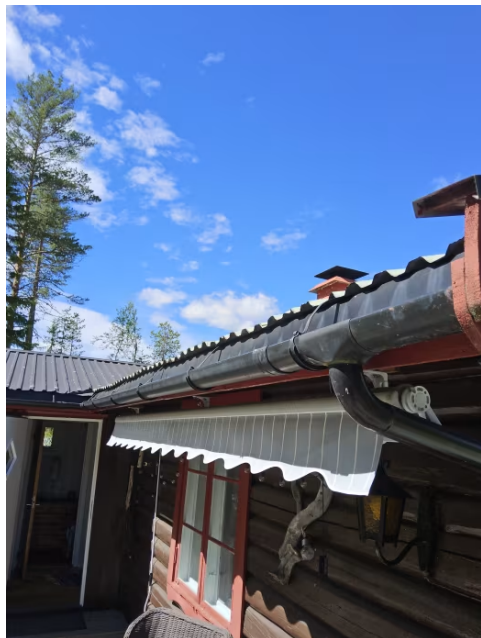
## 6.8 Renner og nedløp

Bilde viser takrenner.

Det registreres skader og høy slitasjegrad på takrenner og nedløp.

En utbedring bør sees i sammenheng med en fremtidig utskifting av taktekking.

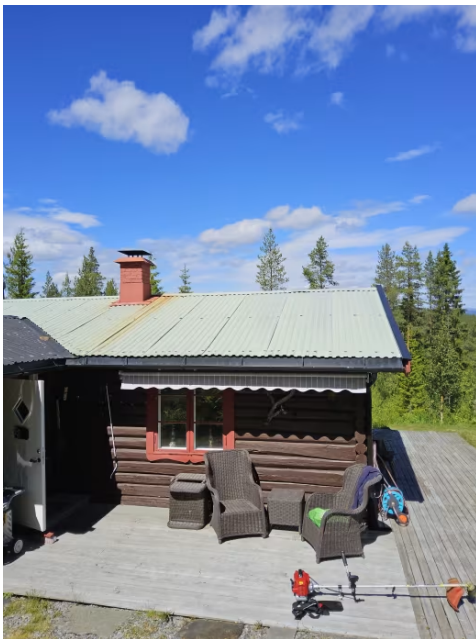
## 6.10 Taktekking

Bilde viser taktekking.

| Taktekkingen har nådd en høy alder og det registreres bulker og rust i tekkingen. | |

| En utskifting av taktekkingen innen rimelig tid er påregnelig. | |

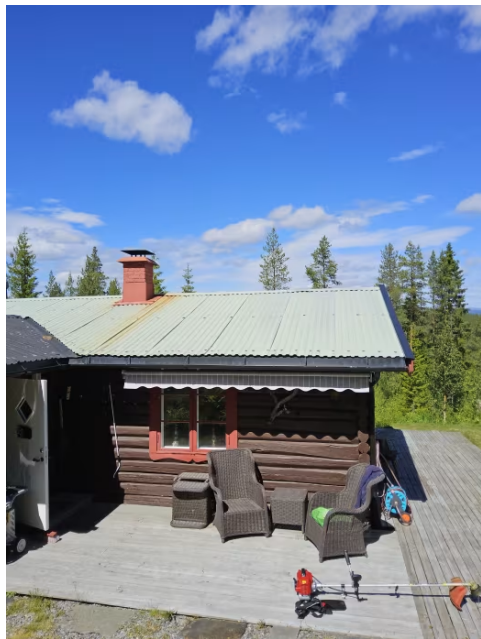
## 6.11 Utstyr på tak

Det er krav til stige for adkomst for feier. Det er ikke etablert noen takstige.

Bilde viser manglende takstige.

Forskriftsmessig adkomst for feier bør etableres.

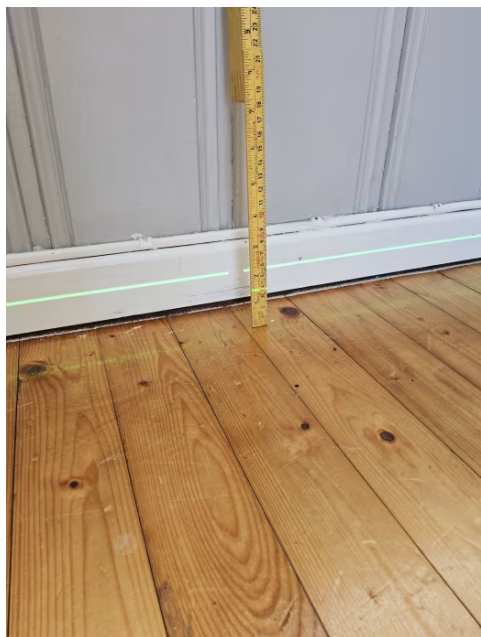
## 6.12 Etasjeskille og gulv på grunn

Kontroll av etasjeskille utføres med nivelleringslaser. Det tas stikkprøver i to retninger i minst to rom per etasje der det lar seg gjøre. Det registreres store skjevheter i fritidsboligen. Det er målt i stue og kjøkken hvor forskjellen fra høyeste til laveste punkt er målt til 90 mm. Skjevhetene bør sees i sammenheng med kryprom og fundamenter.

Bilde viser måling av etasjeskiller.

For å avdekke eksakt årsak til påviste svekkelser bør det foretas ytterligere undersøkelser av konstruksjonen.

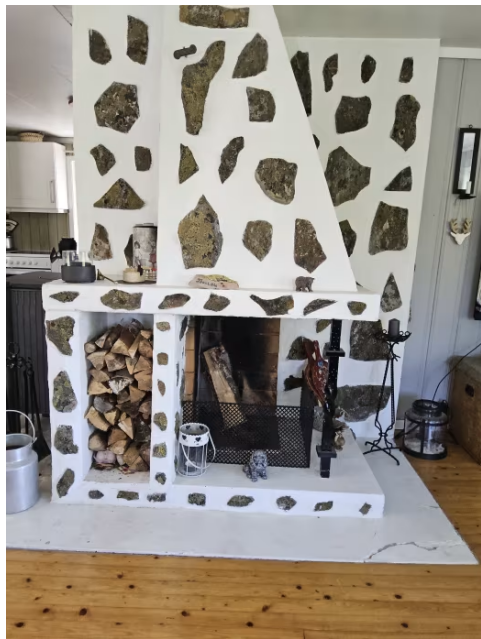
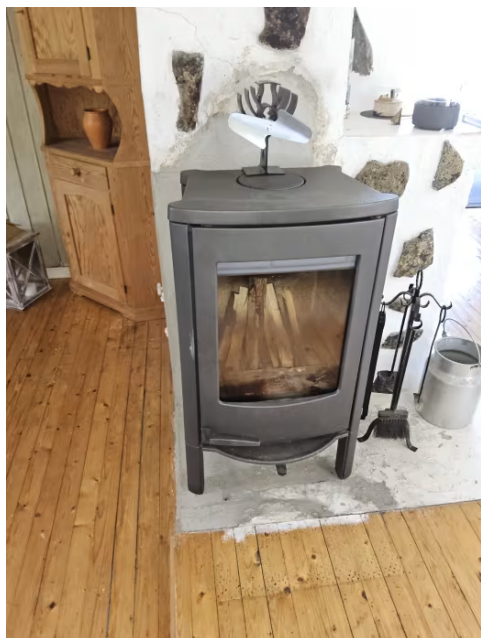
## 6.13 Ildsted/Skorstein

Bilde viser åpen peis.

Bilde viser vedovn.

Det registreres manglende ildfast plate på gulvet under ildstedet og feierluke. Avstand fra pipe til brennbart materiale er mindre enn 10 cm, og derfor med høy sannsynlighet i strid med produktets avstandskrav til brennbart materiale. Det observeres enkelte riss/sprekker på skorsteinen. Forholdet kan gi varierende og dårlig trekk i skorsteinen, og i verste fall spredning av branngasser. Det registreres i tillegg sprekker i pipevanger.

Med bakgrunn i påviste avvik og for en vurdering av eventuelle tiltak anbefales en ytterligere kontroll av pipa/ildsteder utført av brann- og feiervesen.

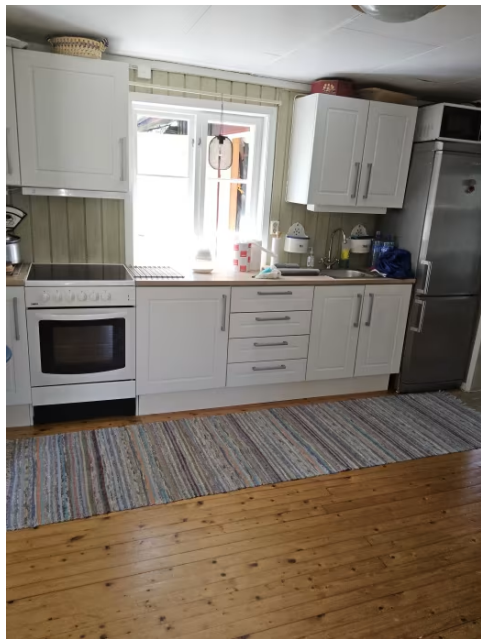
## 6.14 Kjøkken

Bilde viser kjøkken.

| Det registreres fuktmerker og svelleskade i takplate på kjøkken. Ved bruk av fuktsøker ble det ikke registrert unormale verdier. | |

Det bør gjennomføres ytterligere undersøkelser for å kartlegge forholdet.

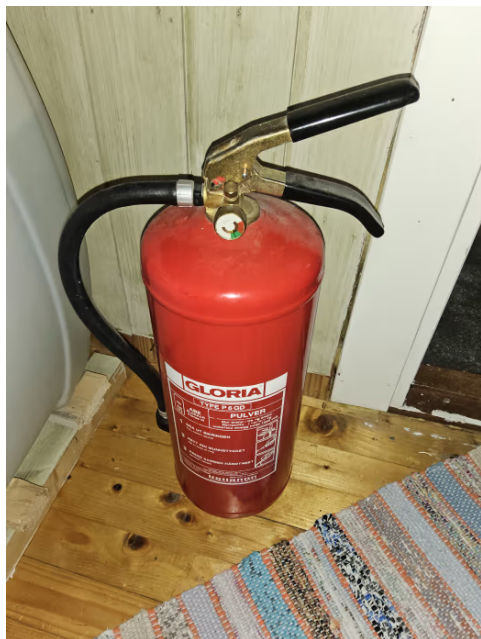
## 6.15 Lovlighet

Bilde viser brannslukningsapparat.

| Det er ikke gjennomført service på brannslukningsapparat de siste 10 år. | |

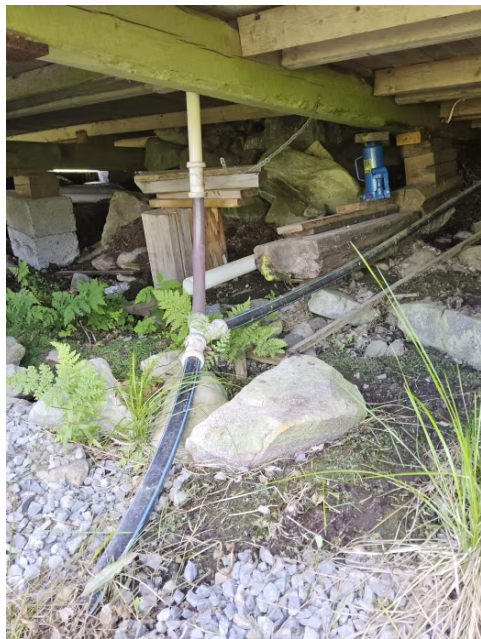
## 6.16 Avløpsrør

Bilde viser uisolerte avløpsrør.

| <p>Det er ikke påvist noen stakeluke i boenheten. Staking kan i enkelte tilfeller utføres via sluk eller andre installasjoner med avløp.</p> <p>Gråvann føres ned i grunnen. Det er ikke kjent om dette er en godkjent løsning i området. Avløpsrør er uisolerte i krypkjeller, og utsatt for frost.</p> | |

| <p>Det bør gjennomføres videre undersøkelser for å kartlegge lovligheten vedrørende gråvann ledet ned i grunnen. Avløpsrør bør isoleres for å hindre frostskafer.</p> | |

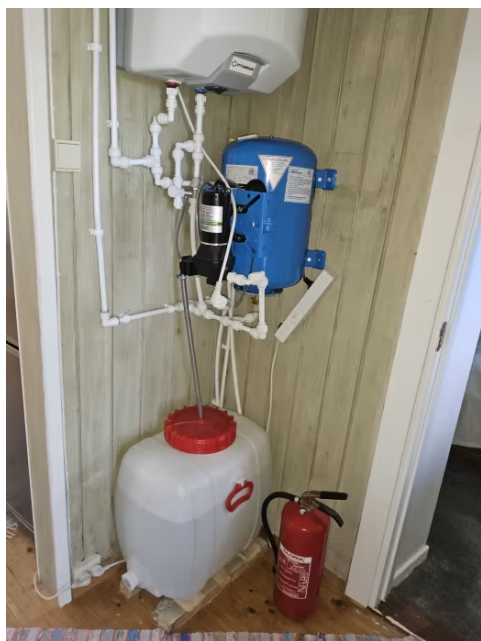
## 6.17 Vannledninger

Bilde viser vanntank og vannpumpe.

Det er ikke hovedstoppekran i fritidsboligen. Vannpumpe kan benyttes for å stoppe vanntilførsel. Vanntank og vannpumpe er plassert i rom uten sluk/overløp eller annen sikring mot fuktskader. Konsekvens kan være at det oppstår fuktskader hvis lekkasje fra installasjonene skulle oppstå.

Jevnlig ettersyn anbefales slik at tiltak kan iverksettes ved behov.

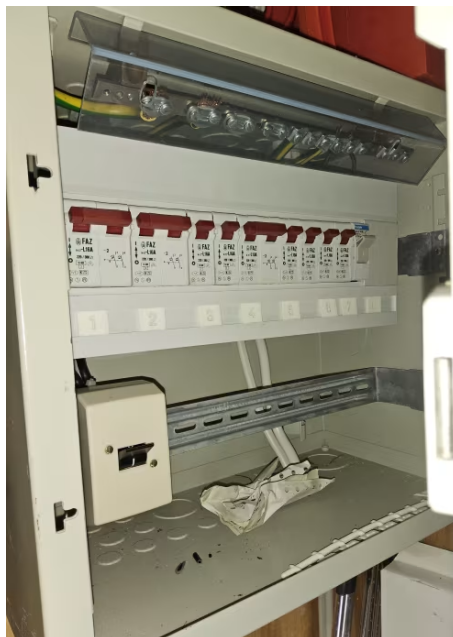
## 6.18 Elektrisk

Det er ikke fremlagt samsvarserklæring på elektrisk arbeid/anlegg montert etter 01.01.1999. Kursfortegnelse er ikke oppdatert og ikke i samsvar med antall sikringer.

Bilde viser sikringsskap.

Med bakgrunn i de registrerte avvik bør det gjennomføres en utvidet el-kontroll av en kvalifisert elektrofaglig person.

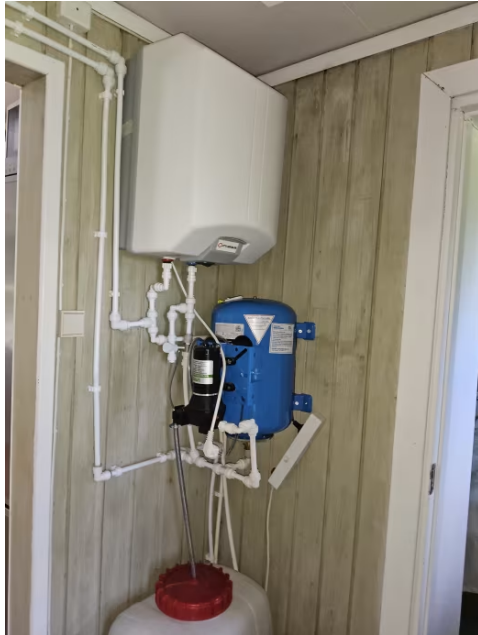
## 6.19 Varmtvannsbereder

Bilde viser varmtvannsbereder.

Varmtvannsbereder er plassert i rom uten sluk/overløp eller annen sikring mot fuktskader. Konsekvens kan være at det oppstår fuktskader hvis lekkasje fra varmtvannsbereder skulle oppstå.

Det bør etableres en automatisk vannstopper i tilknytning til varmtvannsberederen.

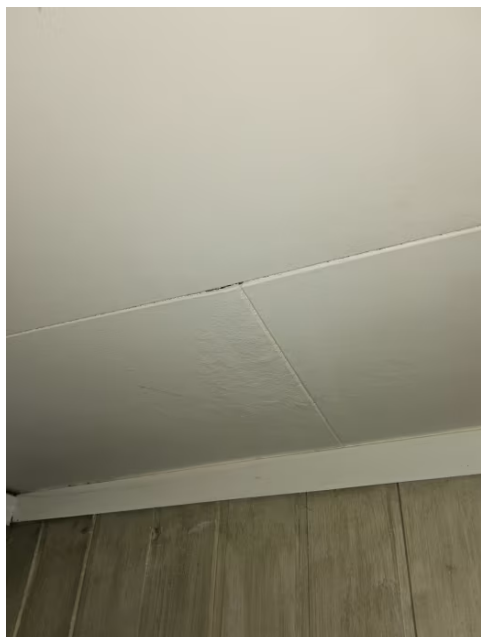
## 6.21 Øvrig: Andre rom

Bilde viser fuktskjold i himling.

Ett rom benyttes som bad uten at det er etablert membran eller sluk. Videre bruk av rommet som bad forutsetter bruk av dusjkabinett og forsiktighet. Selger opplyser at deler av gulv/etasjeskiller på soverom er uisolert. Overflater har nådd en alder og tilstand som tilsier behov for tiltak i fremtiden. Det registreres stedvise fuktskjolder i takplater.

Gulv/etasjeskiller bør isoleres ferdig. Dette bør sees i sammenheng med en eventuell utbedring av krypkjeller. Fuktskjolder bør undersøkes nærmere for å kartlegge årsak, før en utbedring iverksettes. Jevnlige ettersyn av overflater anbefales.
