# Tilstandsrapport

Bergensveien 40 C, 0963 OSLO

Befaringsdato: 23.09.2025

Oppdragsnr.: 13438-1617

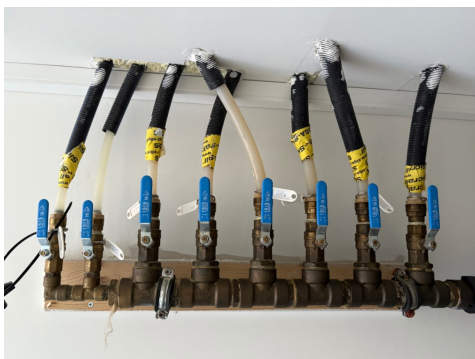
Innvendige vannledninger er av plast (rør i rør). Det er besiktiget i rørskap. Rørskapet er plassert i innredet rom. Stoppekran i felles teknisk rom.

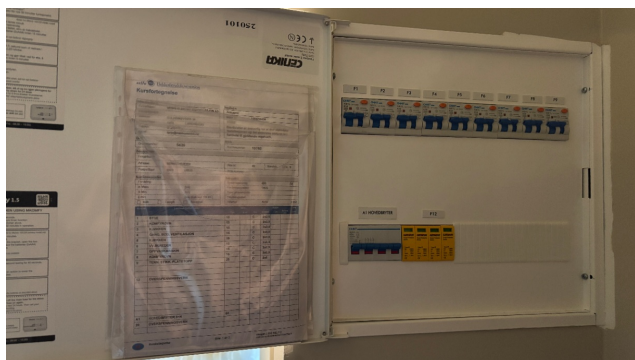
Det opplyses om at undertegnede ikke er fagmann på dette feltet og inspeksjonen er gjort visuelt. Dersom ytterligere gjennomgang av det elektriske anlegget ønskes anbefales en eltakst.
