## Salg

Gamle Brennsætervegen 14  
2324 Vang På Hedmarken

## Boligens tekniske tilstand:

## OM EIERSKIFTERAPPORT™

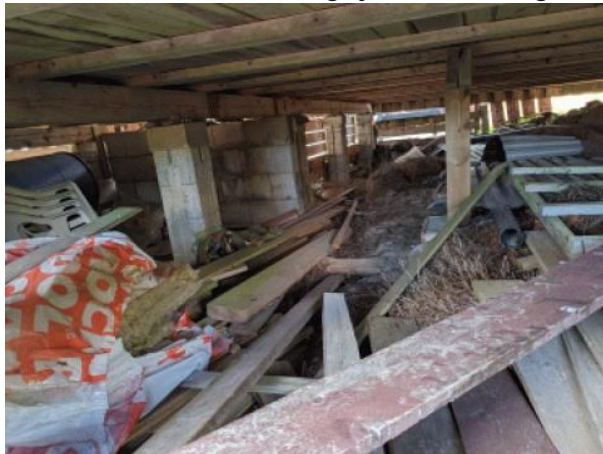
**TG 1** 1.2 Krypekjeller

Det er ikke mulig å inspisere krypekjeller fra innsiden.

Det er ikke påvist råteskader på undersiden av bjelkelaget, bunnsvillen og/eller andre skadeutsatte steder.  
Det er ikke påvist delaminering og avskalling ved betong, gassbetong og/eller lettbetong.

Inspeksjon under fritidsboligen fra utsiden.

**Merknader:** Kryp kjeller med god lufting.

Det er utført fuktsøk i svill og bjelker, uten å registrere for høye fuktverdier.

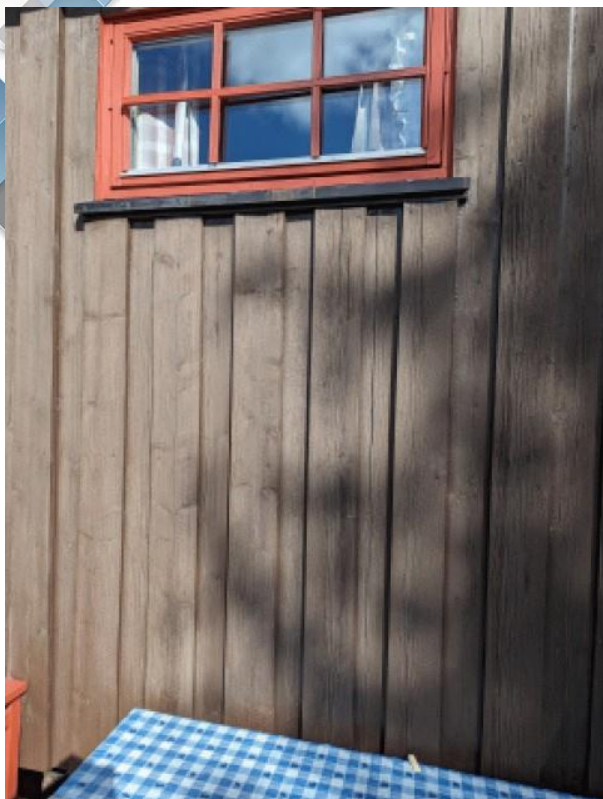
#### TG 2 2.1 Yttervegger

Det er påvist skader, sprekker og råteskade på kledningen.

Det er ikke påvist tilstrekkelig lufting for kledningen.

**Merknader:** Det ble ikke registrert lufting og musesteng.

Noe riss/sprekker i kledningen.

Det er fra bakkenivå foretatt en visuell kontroll, kombinert med stikkprøver på tilfeldig valgte områder. I den forbindelse registreres det ikke forhøyet fuktverdi på utvendig trepanel. - - Normal levetid for trepanel før utskifting 40 - 60år.

| | Noe riss/sprekker i kledning. |

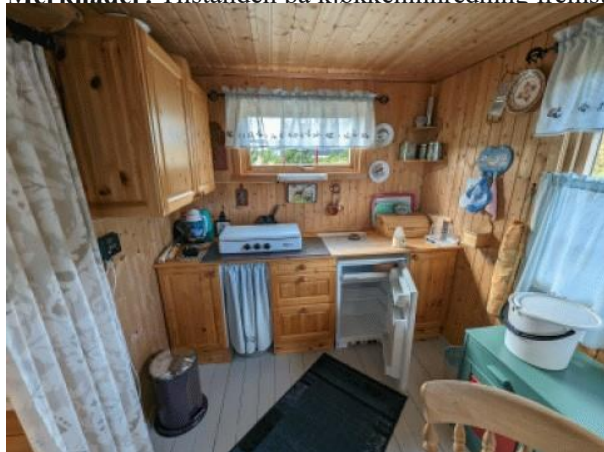
**Merknader:****8. Kjøkken****8.1 Kjøkken****TG 1 8.1 Kjøkken**

Kjøkkeninnredning fra 2007 i heltre med profilerte fronter. Propan kjøleskap og kokeplater.

**Merknader:** Tilstanden på kjøkkeninnredning fremstår som forventet i forhold til alder/bruksslitasje.
