Tilstandsrapport

Tomannsbolig, horisontaldelt.

Sigurd Jarls gate 3, 2316 HAMAR

Befaringsdato: 05.12.2024

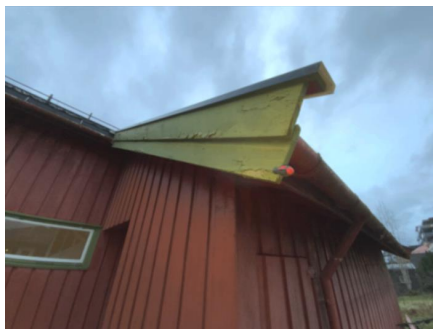
Malings/folieflass registrert. Det ble registrert lekkasjer fra renner og nedløp. Vindski har råteskader. Utvendige beslag og takrenner/nedløp bærer preg av slitasje og er modent for utskifting. Tilstandsgrad er satt ut fra synlige forhold og generelle opplysninger om alder. Tilstandsgrad gitt pga. nevnte forhold.

Værslitte vindskier og indikasjon på råte i treverk.

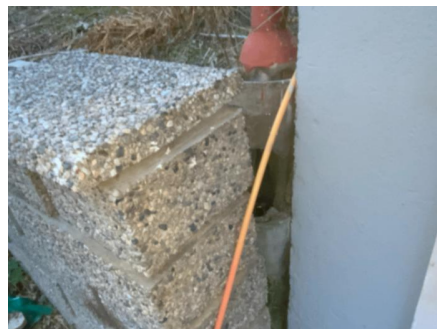
Lekkasje på nedløpsrør mot sørøst.

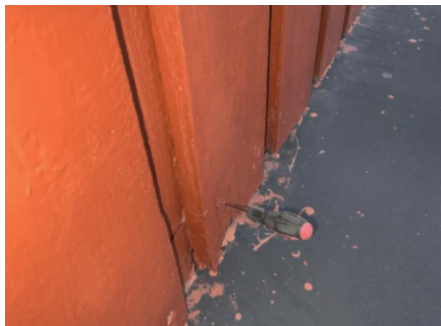
- Det er ingen eller liten lufting i nedre kant av kledning mot grunnmur.
- Det er påvist spredte råteskader i bordkledningen.

Ytterkledningen viser tegn til slitasje og aldring, med spredte råteskader og hull etter tidligere installasjoner. Eksakt tilstand kan ikke sjekkes uten bygningsmessige inngrep. Eldre trevegger kan erfaringsmessig ha skjulte skader, spesielt over grunnmuren og under vinduer. Tilstand på utvendig kledning øker risikoen for evt. råteskader i yttervegg. Utettheter i fasade gir risiko for skjulte skader i ytterveggen. Lufting av kledningen er ikke iht. dagens anbefalte løsning, men heller ikke dårligere enn normal løsning ved husets byggeår. Det er observert åpninger i utvendig komplettering som øker risikoen for at mus kan komme inn. Kledning bærer preg av slitasje. Det tas spesifikt forbehold om at deler av bygningsdelen er skjult, har en alder som øker sannsynligheten for skjulte feil og har brukt opp mye av sin forventede brukstid. Deler av kledning må påregnes utskifting. Tilstandsgrad gitt pga. nevnte forhold.

Råteskade på kledning mot sørøst.

- Det bør foretas tiltak for å bedre lufting av kledningen.
- Råteskadet trekledning må skiftes ut.

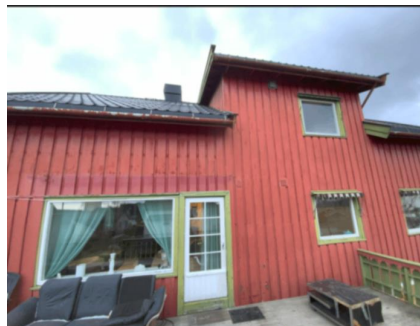
Kledning mot sørvest bærer preg av slitasje.

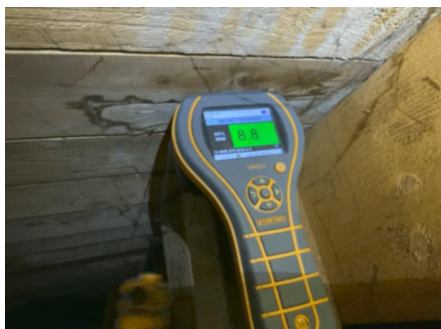
- Det er begrenset/dårlig ventilering av takkonstruksjonen.
- Det er påvist fuktskjolder/skader i takkonstruksjonen.

Tilgjengelige deler av takkonstruksjon er delvis inspisert fra gangbart gulv og lyst med lommelykt. Dårlig lufting og luftlekkasjer kan erfaringsmessig gi kondensskader og isdannelse på den kalde årstida. Isolasjon dekker delvis lufting mot raft. Det er usikkert om fuktmerker skyldes eldre eller nyere vanngjennomtrengning. Tilgjengelige merker var tørre på befaringen. Isolering på loft er ujevn. Spor av mus registrert, ukjent omfang. Det anbefales å isolere loftsluke og tette rundt denne slik at man unngår luftlekkasjer. Tilstandsgrad gitt pga. nevnte forhold.

Det er usikkert om fuktmerker skyldes eldre eller nyere vanngjennomtrengning. Tilgjengelige merker var tørre på befaringen.

- Lufting/ventilering bør forbedres.

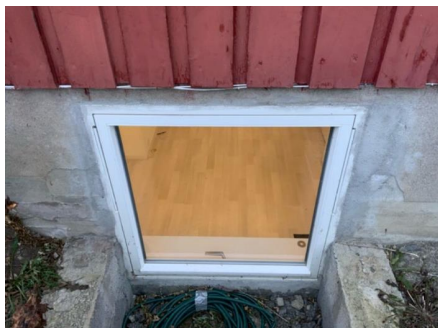
Kjellervinduene er ikke beskyttet mot fukt.

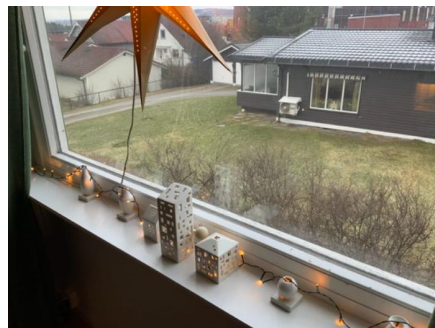
- Det er påvist avvik rundt innsettsdetaljer.
- Karmene i vinduer er slitte og det er sprekker i trevirket.

Vinduer i fra byggeår har brukt opp mye av sin forventet levetid.

- Det må påregnes noe vedlikehold og at enkelte vinduer må skiftes ut.

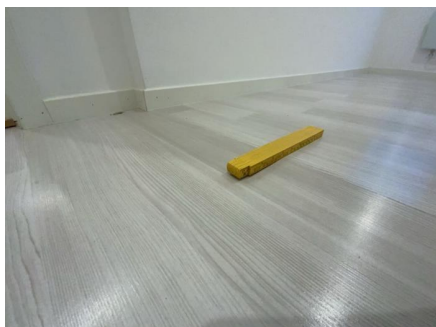
Laminatgulvet på det minste soverommet i kjelleretasjen, mot nordøst, buler. 1. etasje er det enkelte steder svelleskader på laminatgulvet. Knirk i gulv enkelte steder. Lagrede gjenstander begrenset inspeksjonsmuligheten i kjeller i trapperom. Tilstandsgrad gis pga. nevnte forhold.

Laminatgulvet på det minste soverommet i kjelleretasjen, mot nordøst, buler.

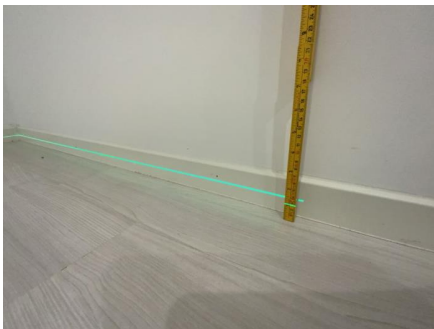
I stuen i kjelleretasje ble det målt et helningsavvik på 35 mm, og en høydeforskjell på 40 mm gjennom hele kjøkken- og stuedelen. På det lille soverommet i kjelleretasje ble det registrert et helningsavvik på 12 mm. I stuen i 3. etasje ble det målt et helningsavvik på 10 mm. En del skjevheter på etasjeskiller i kjeller. Knirk er observert. Tilstand på utvendig kledning øker risikoen for evt. råteskader i etasjeskiller. Tilstandsgrad gis pga. nevnte forhold.

I stuen i kjelleretasje ble det målt et helningsavvik på 35 mm,

For å lukke avviket må det gjøres tiltak. Jeg anbefaler ytterligere undersøkelser. Kostnadsestimatet som er lagt til grunn er kun for ytterligere undersøkelser.

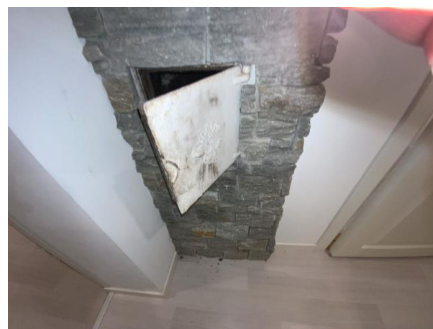
Feieluken kan ikke åpnes til full stilling.

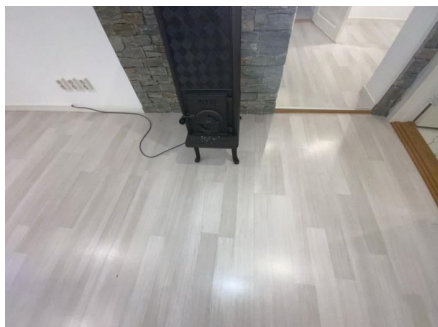
Mangler ildfast plate under/foran vedovn i kjeller.

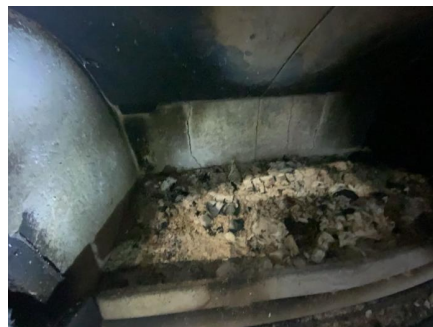
Det er en sprekk i den ildfaste steinen i vedovnen i 1. etasje.

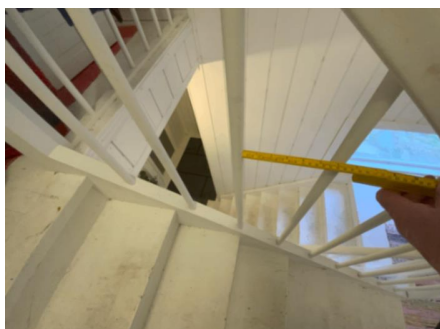
Åpninger i rekkverk er større enn dagens forskriftskrav til rekkverk i trapper.

- Det er ikke krav om utbedring av åpninger opp til dagens krav.
- Håndløper bør monteres, men det var ikke krav på byggetidspunktet.

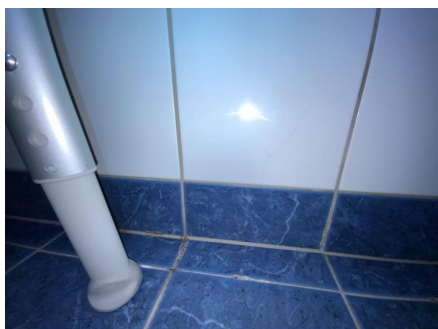
Det er dør med ikke fuktbestandige materialer i våtsonen ved dusj og badekar, løsningen eller byggematerialet er uegnet. Tilstandsgrad gitt pga. nevnte forhold.

Sprekk i flis.

- Fliser må skiftes.
- Det må gjøres tiltak for å lukke avviket.

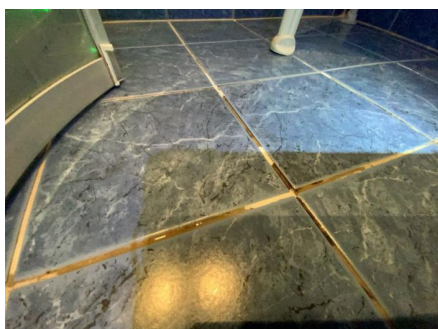
- Det er påvist at flisfuger har riss/sprekker.
- Det er påvist at høydeforskjell fra topp slukrist til gulv/synlig topp membran ved dørterskel er mindre enn 25 mm.
- Det er påvist avvik i fallforhold til sluk i forhold til krav i forskrift på byggetidspunktet.

Avvik på fuger, enkelte flisfugger er tettet med Silicon.

For å få tilstandsgrad 0 eller 1 må gulvet bygges om, for å få riktig fall til sluk. Det vil imidlertid sjelden være økonomisk rasjonelt som et enkeltstående tiltak. Ved en eventuell renovering, påse at våtrommet bygges med riktig fall til sluk. Rommet tilfredsstiller ikke dagens krav til våtrom og må brukes deretter. Se <https://dibk.no/regelverk/byggteknisk-forskrift-tek17/13/vi/13-15> for hvordan våtrom skal bygges i dag. Konsekvensen av påviste avvik kan for eksempel være redusert brukstid og fuktskader.

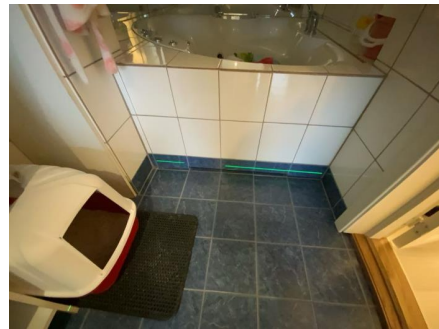
Sluk under boblekar var ikke tilgjengelig for inspeksjon

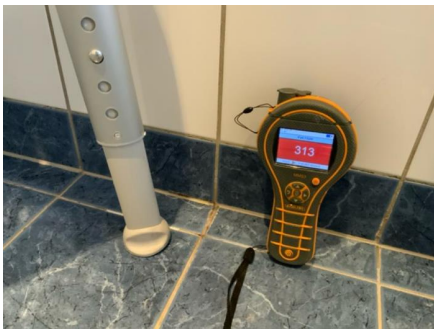
Ved bruk av fuktindikator på utsatte steder registrerte jeg høye verdier. Dusjen var nylig brukt, noe som kan ha påvirket målingene og gitt unøyaktige opplysninger.

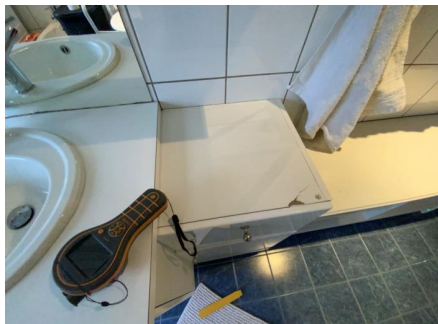
Boblekar er defekt. Noe småskader på innredning. Tilstandsgrad gitt pga. nevnte forhold.

Hakk og sår i innredning.

- Det må foretas tiltak for å lukke avviket.

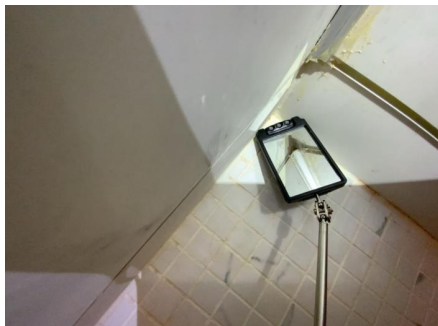
Utett hjørnelist for baderomplater.

- Det må foretas lokal utbedring.

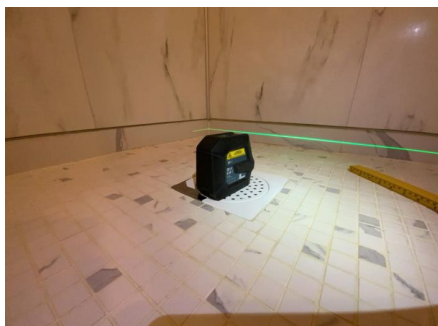
Fallforhold har avvik i forhold til referansenivå. Nedsenk skal være minimum 10 mm i henhold til TEK17, nedsenken er lavere enn dette på våtrommet. Tilstandsgrad gitt pga. nevnte forhold.

Fallforhold har avvik i forhold til referansenivå.

For å lukke avviket må det gjøres tiltak. For å få tilstandsgrad 0 eller 1 må gulvet bygges om, for å få riktig fall til sluk. Det vil imidlertid sjelden være økonomisk rasjonelt som et enkeltstående tiltak. Ved en eventuell renovering, påse at våtrommet bygges med riktig fall til sluk.

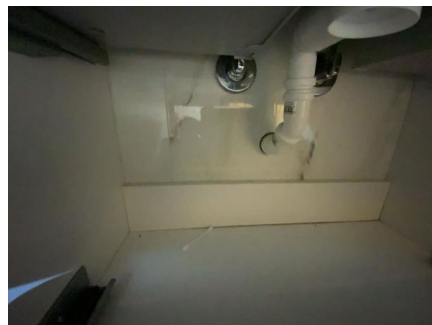
Det er avdekket mangelfull eller feil utførelse rundt rørgjennomføringer til vask, noe som medfører risiko for fukt i konstruksjonen i våtsone. Tilstandsgrad gitt pga. nevnte forhold.

Det mangler tilstrekkelig tetting rundt avløpsrør.

- Det må foretas utbedring for å unngå fuktskader i konstruksjonen.

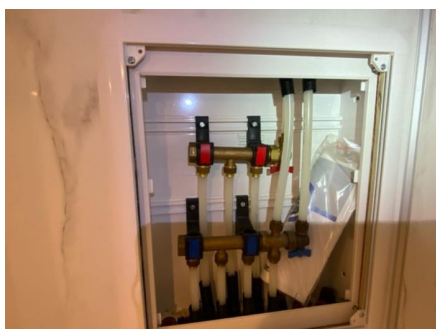
Vurderingen er basert på alder. Tilstandsgrad 2 er gitt fordi mer enn halvparten av forventet levetid for det skjulte røranlegget er passert. Det er foreløpig ingen tegn til funksjonssvekkelse, men det er viktig å være oppmerksom på at dette utgjør en risikokonstruksjon. Dette gjelder røranlegget for 1. og 2. etasje, ettersom gammelt røropplegg i kjelleren allerede er skiftet ut. Mangler merking av vannrør i rørskap. Rust på stoppekraner Tilstandsgrad gitt pga. nevnte forhold.

Mangler merking i fordelerskap.

Jeg anbefaler kontroll av røropplegg utført av fagperson. Man bør erstatte eller vedlikeholde bygningsdeler før faren for skader øker. For tidlig riving bidrar på den annen side til unødvendig uttak av nye ressurser og produksjon av avfall. Det er derfor viktig å finne riktig tidspunkt for vedlikehold og utskifting med hensyn til miljøavtrykk, kostnader og ulemper for brukene. Det anbefales derfor at en fagkyndig gjør en vurdering av dette.

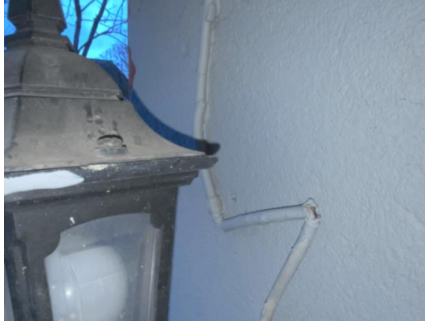
Tilstandsgrad 3 er gitt på grunn av at isolasjonskappen på utvendige ledninger til utelampe ikke er tilstrekkelig.

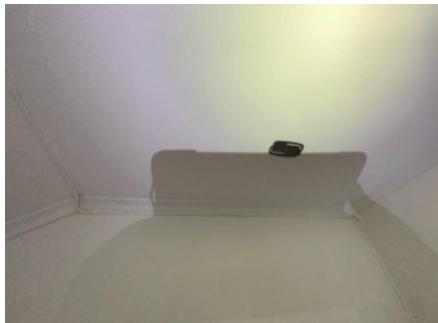
Mangler røykvarslere i 2. etasje.

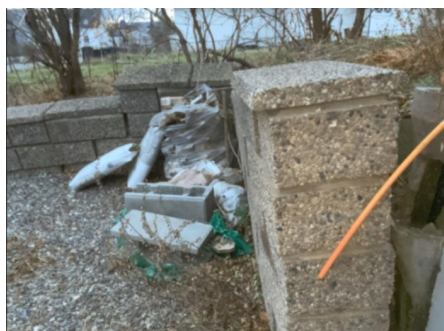
Ny støttemur må påregnes.

- Forstøtningsmuren må rives og ny mur bygges.
