# Tilstandsrapport

Boligbygg med flere boenheter

Sam Eydes gate 340, 3660 RJUKAN

Befaringsdato: 30.07.2025

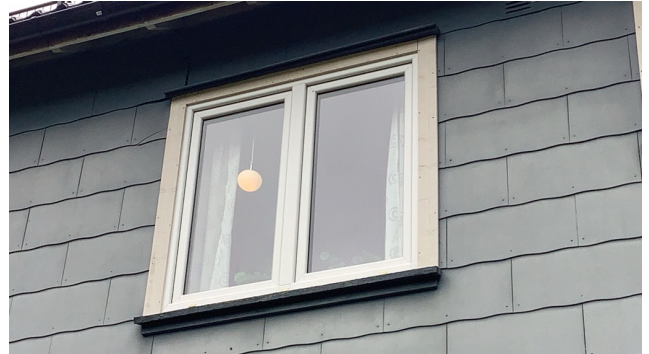
Bygningen har PVC vinduer med 2-lags glass.  
Ett vindu ved verandadør er av eldre dato.

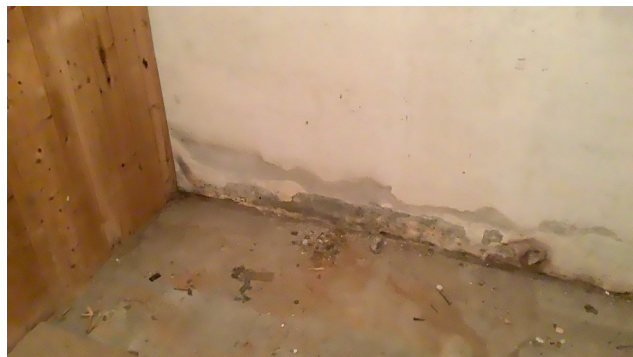
- Det er påvist indikasjoner på noe fuktgjennomtrenging inn i kjellermur.
- Kjeller har begrenset ventilering/luftgjennomstrømning.

- Det påviste fuktnivå gir grunn til å overvåke konstruksjonen jevnlig for å se utvikling over tid, og eventuelt foreta tiltak for å unngå fuktskader.
- Konstruksjonene må sikres mot råte, sopp og skadedyr.

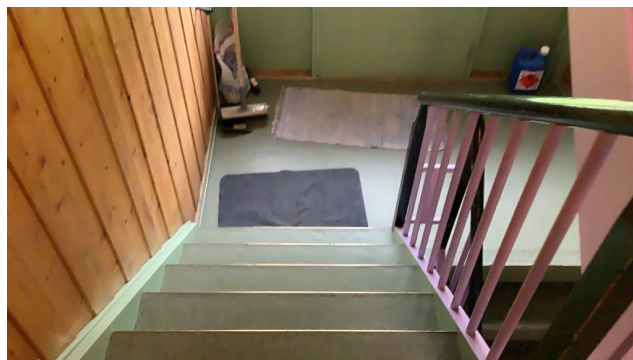
## ! TG 2 Innvendige trapper

Boligen har malt tretrapp.

- Håndløper bør monteres, men det var ikke krav på byggetidspunktet.

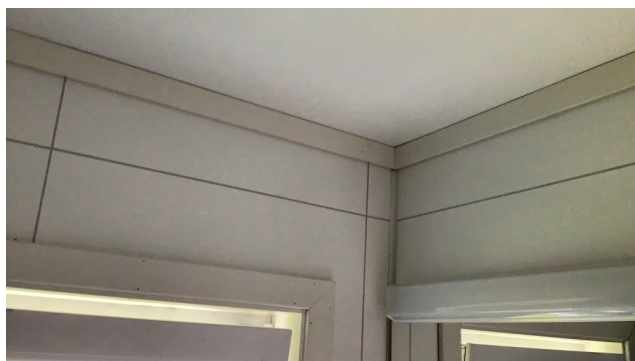
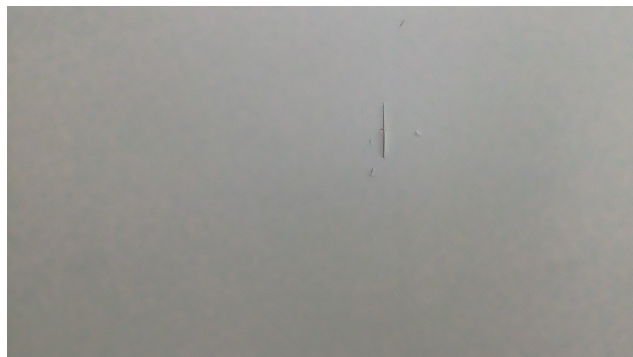
- Det er påvist tegn til fuktskader i overflater.
- Det er vindu/dør med ikke fuktbestandige materialer i våtsonen (ved vask, dusj, badekar, osv.), løsningen eller byggematerialet er uegnet.

- Dersom det ikke gjøres tiltak, kan dette medføre oppfukning, oppsvelling og forringelse av materialer over tid og fuktskader på tilstøtende konstruksjoner.
- Overflater må utbedres eller skiftes.

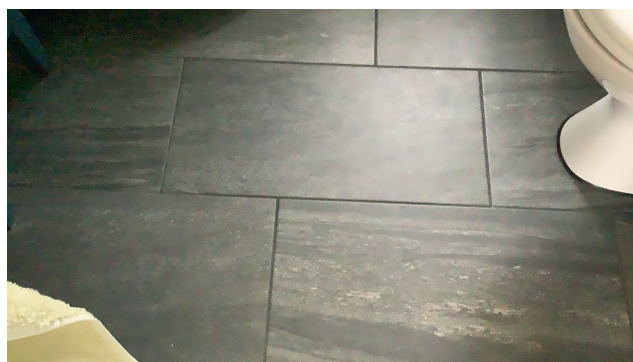
#### ! TG 2 Overflater Gulv

- Det er påvist avvik på varmekilde.
- Termostat må sjekkes da den er opplyst antatt defekt.

- Det må gjøres tiltak på varmekilde.

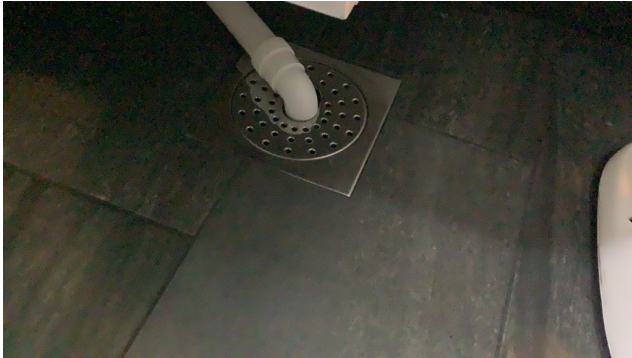
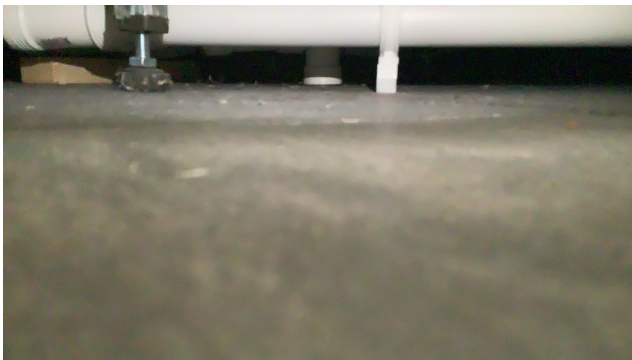
#### ! TG 2 Sluk, membran og tettesjikt

- Det er påvist mangelfull/feil utførelse rundt rørgjennomføringer e.l. som gir fare for fukt i konstruksjonen i våtzone.

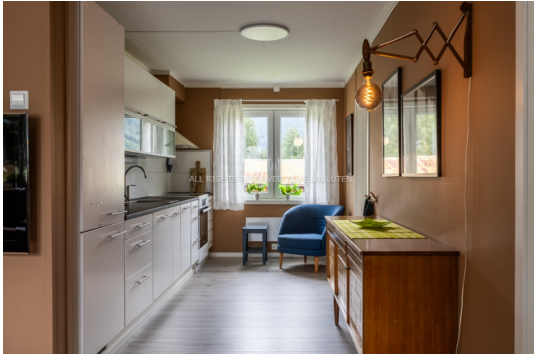
- Det er påvist skader på overflater/kjøkkeninnredning utover normal slitasjegrad.

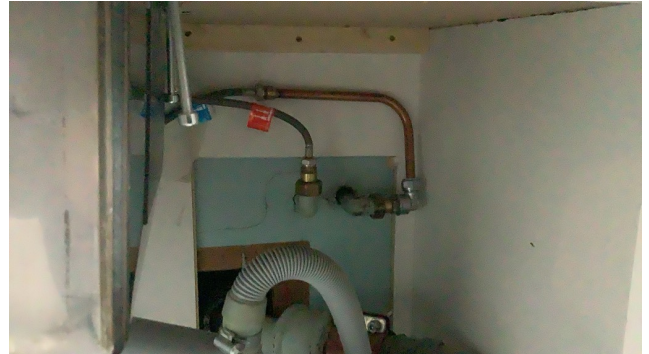
### ! TG 2 Vannledninger

- Tidspunkt for utskiftning av vannledninger nærmer seg.
- Det er ikke behov for utbedringstiltak siden anlegget fungerer i dag, men ut ifra alder kan skader plutselig oppstå på eldre anlegg.
- I forbindelse med oppgradering av våtrom vil det være naturlig med utskiftning av rør.

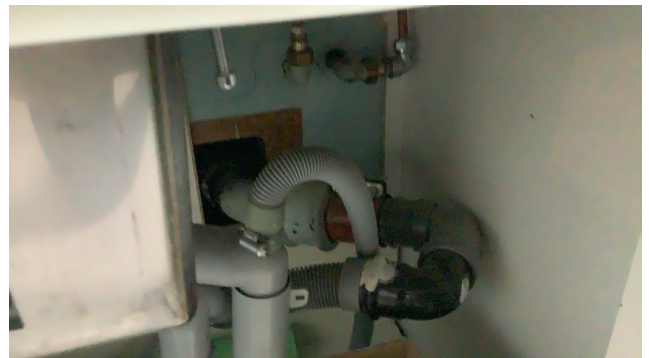
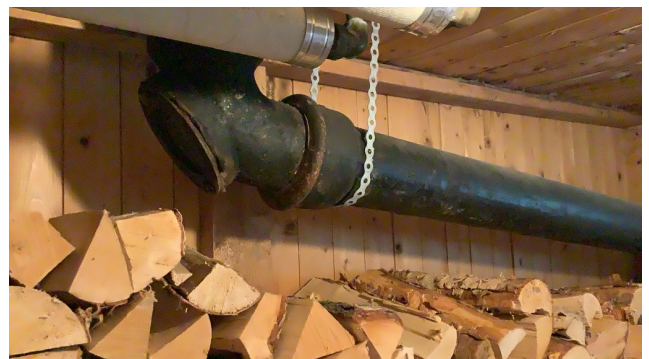
### ! TG 2 Avløpsrør

Det er avløpsrør av støpejern og plast.

- Det er ikke behov for utbedringstiltak siden anlegget fungerer i dag, men ut ifra alder kan skader plutselig oppstå på eldre anlegg.
- I forbindelse med oppgradering av våtrom vil det være naturlig med utskiftning av rør.
- Eldre avløpsrør har blant annet større sannsynlighet for lekkasjer, noe som kan føre til omfattende og kostbare vannskader i boliger.

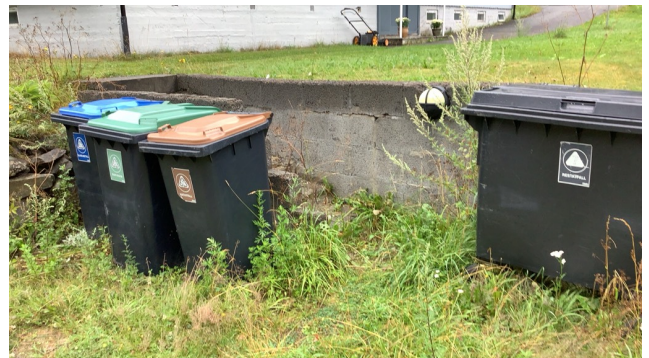
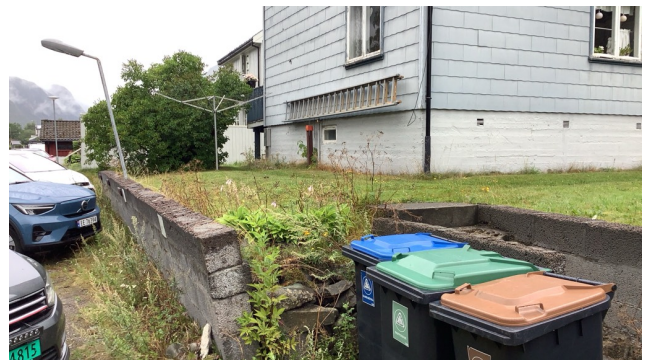
### ! TG 3 Forstøtningsmurer

- Det er påvist større sprekker og/eller skjevheter i muren.

- Forstøtningsmuren må rives og ny mur bygges.

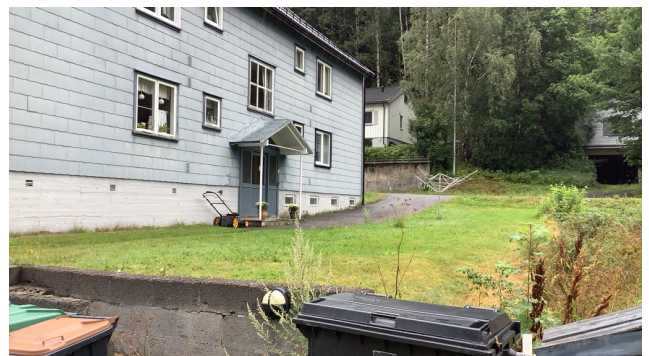
### ! TG 2 Terrengforhold

Terrenget er arrondert rundt bolig med gress.

- Det bør foretas terrengjusteringer.
- Ytterligere undersøkelser anbefales.
