# Tilstandsrapport

Enebolig

Hjortsbergveien 40, 1784 HALDEN

Befaringsdato: 13.05.2025

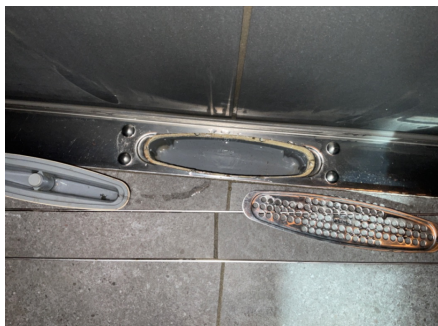
## 2.ETASJE > BAD

Nytt bad (under 5år) og hulltaking har ikke blitt utført. I henhold til forskriftene til avhendingsloven kan hulltaking utelates dersom våtrommet er utstyrt med et fuktovervåkingssystem, eller hvis boligen er nyoppført eller nylig renoveret og har våtromssertifikat eller annen tilsvarende dokumentasjon.

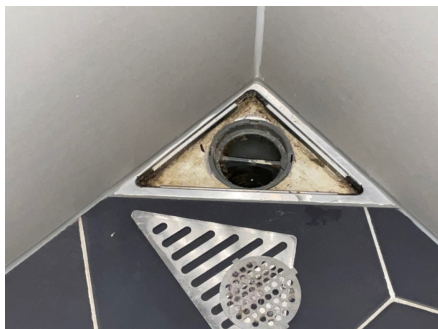
## 1.ETASJE > BAD

Hulltaking er foretatt fra tilstøtende rom, uten å påvise unormale forhold i våtsone.

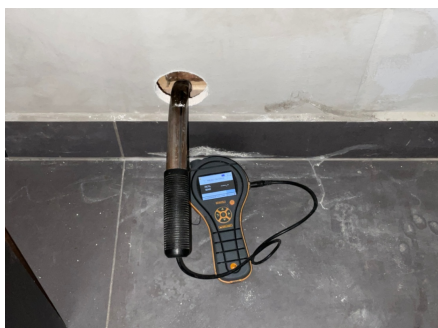
## 1.ETASJE > VASKEROM

Våtrommet er tilknyttet Waterguard, som automatisk stenger vanntilførselen til hele boligen ved eventuell lekkasje. Dette reduserer risikoen for vannskader. For at konstruksjonen skal få en TG1 eller 2 må det oppgraderes iht. gjeldene forskriftskrav

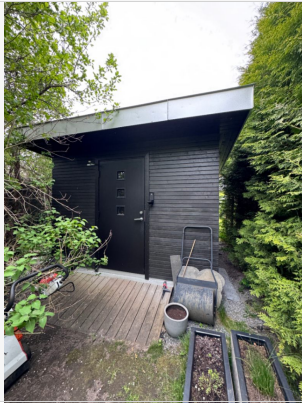
## Bod

\*Takstmann har kun utført en forenklet visuell inspeksjon av bygget, uten å påvise noen betydningsfulle avvik.

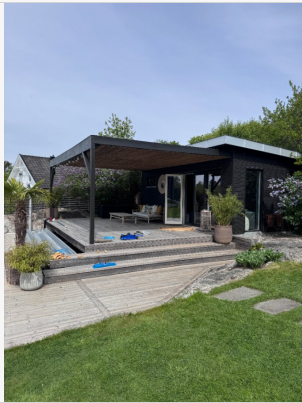
## Anneks

Annekset er oppført i tilknytning til terrasser og svømmebasseng, og har en attraktiv plassering i hagen. Det fremstår som godt vedlikeholdt.
