# Tilstandsrapport

Boligbygg med flere boenheter

Linjevegen 10 , 2005 RÆLINGEN

Befaringsdato: 14.04.2026

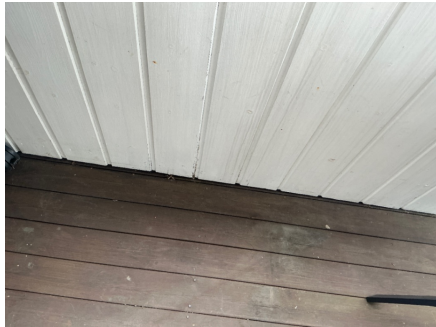
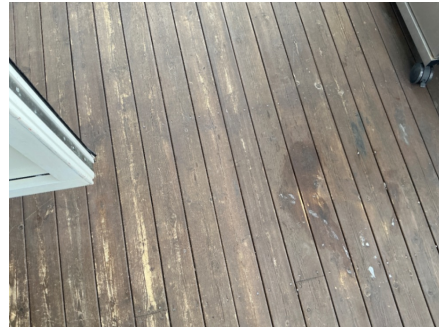
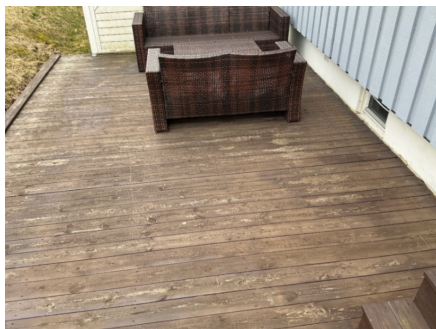
Det er registrert sprekker i treverket. Sprekkene oppstår som følge av uttørking og naturlige bevegelser i materialet. Slike sprekker gjør treverket mer utsatt for fukt. Over tid kan dette føre til økt slitasje og, dersom vedlikehold uteblir, risiko for begynnende råte. Forholdet tilsier behov for jevnlig kontroll og vedlikehold. Lokal utbedring eller utskifting av enkelte trebord kan bli nødvendig.

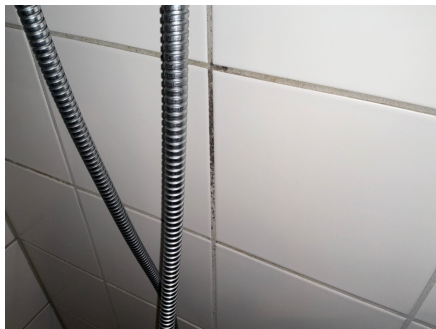
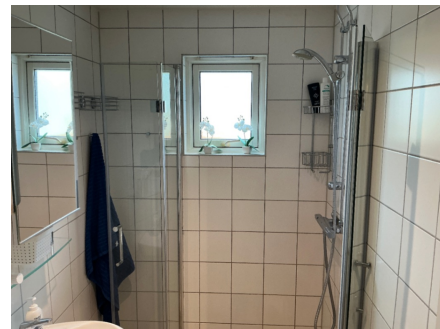
Det er registrert riss i flisefuger. Dette kan skyldes bevegelser i underlaget, normal slitasje, temperaturpåvirkning eller fuktrelaterede forhold. Forholdet kan gi økt risiko for fuktinntrengning og påfølgende skader i konstruksjonen over tid.

Det er registrert svartesopp på fuger. Dette indikerer fuktpåvirkning og kan over tid medføre forringelse av fugemasse og overflater dersom forholdet ikke følges opp. Rengjøring eller utskifting av berørt fugemasse bør vurderes.

Det er et vindu innenfor en våt sone i rommet. Dette betyr at vinduet er mer utsatt for vannsøl som kan føre til skade.

Konstruksjonen har passert halvparten av forventet levetid og har normal brukslitasje. Dette gir redusert restlevetid og økt behov for vedlikehold, oppfølging og fremtidige tiltak.

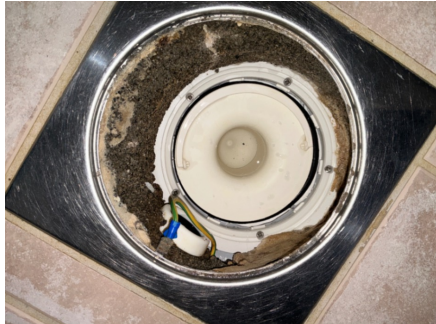
Membranen har oppnådd en alder hvor fremtidig funksjon er mer usikker. Når tettesjikt blir eldre, kan elastisitet og tetthet gradvis reduseres. Dette gir økt risiko for utettheter over tid. Jevnlig tilsyn anbefales, og oppgradering må påregnes på sikt.

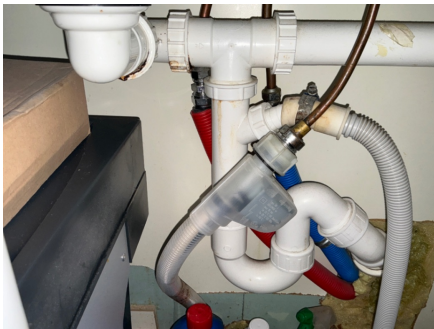
Tettemuffer mangler på rør-i-rør i kjøkkenet.

Tettemuffen skal tette rundt innerøret der det kommer ut av ytterøret, slik at lekkasjevann ledes trygt tilbake i ytterøret til fordelerskap eller sluk. Uten denne pakningen kan eventuelle lekkasjer i stedet renne ut mellom rørene og skade kjøkkengulvet.
