# Tilstandsrapport

Enebolig

Langlia 16 , 7860 SKAGE I NAMDALEN

Befaringsdato: 12.02.2026

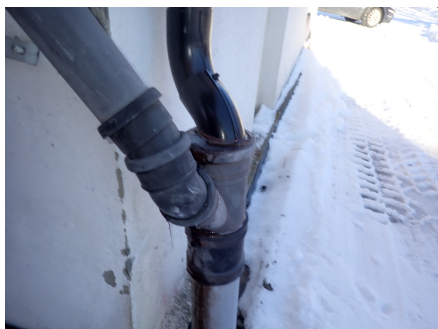
- Det mangler snøfangere på hele eller deler av taket, noe som var krav på byggemeldingstidspunktet.
- Det mangler tilfredsstillende adkomst til pipe for feier.
- Mer enn halvparten av forventet brukstid er passert på renner/nedløp/beslag.
- Det er avvik:

Utettheter i rørskjøter på nedløpsrør.

Utettheter / lekkasjer må utbedres.

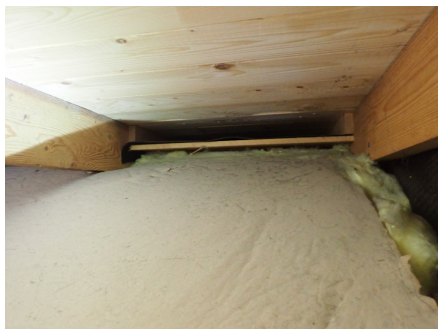
Synlig lufting ved raft.

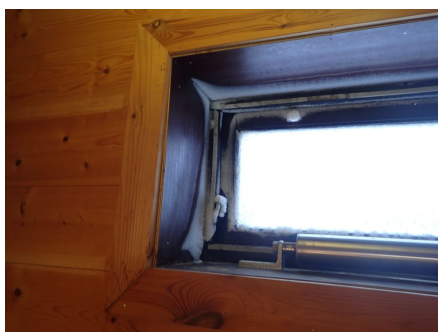
- Det er påvist at enkelte vinduer er vanskelig å åpne/lukke.
- Det er påvist avvik rundt innsetningsdetaljer.
- Det er påvist tegn på innvendig kondensering av enkelte vindusglass.
- Karmene i vinduer er slitte og det er sprekker i trevirket.
- Det er avvik:

Is/rimdannelse i innvendige vindusbrett på vinduer i underetasjen.

Det må påregnes noe vedlikehold, vinduer fra 1974 og eldre må skiftes.

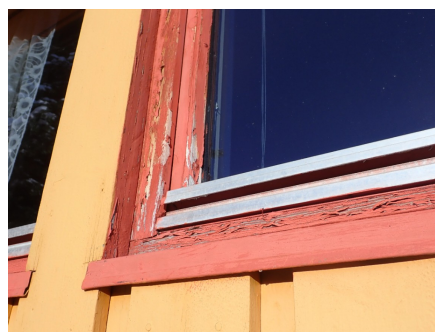
Utvendig slitasje.

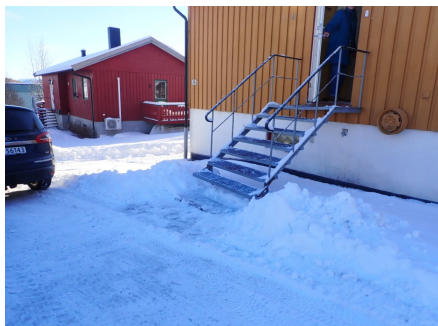
Trapp i strekkmetall foran hovedytterdør.

Tretrapp må kontrolleres når forholdene gjør det mulig.

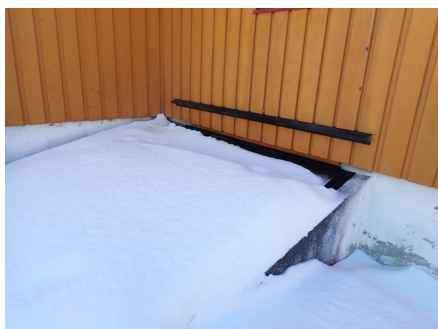
Utvendig luke / nedgang til kjeller var snødekt, en vurdering av tilstand var ikke mulig under befaringen. Nærmere undersøkelser for å kartlegge tilstand må utføres når forholdene gjør det mulig.

Snødekt luke / utvendig adkomst til kjeller.

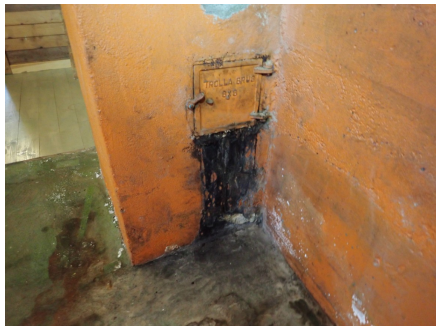
- Det er påvist sprekker og/eller riss i pipe.
- Mer enn halvparten av forventet brukstid er passert på pipe.

Det registreres en sprekk i pipe/ brannmur over peis.

Beksot / sotvann under sotluke.

Ytterligere undersøkelser må utføres av Brann og Feiervesen for full visshet rundt tilstand, avvik knyttet til fyringsforbud på peis.

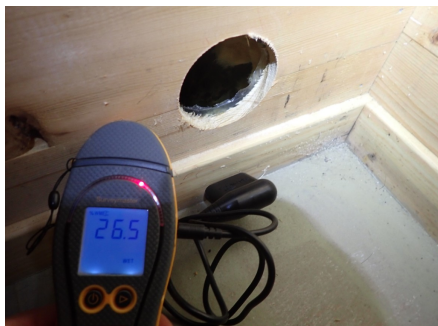
- Det er i hulltaking påvist fukt-/råteskader.
- Det er påvist fuktighet i oppforet tregulv i underetg/kjeller, og det er derfor ikke foretatt hulltaking.
- Det er påvist indikasjoner på noe fuktgjennomtrenging i kjellergulv.
- Det er påvist indikasjoner på noe fuktgjennomtrenging inn i kjellermur.

Det er våt isolasjon i hulltakingen, høyt fuktinnhold i panel og listverk.

- Påviste skader må utbedres.
- Andre tiltak:

Ytterligere undersøkelser må foretas for å få kartlagt årsak og omfanget skader.

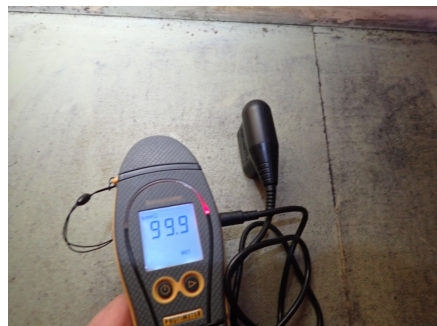
Sponplategulv mettet med fukt.

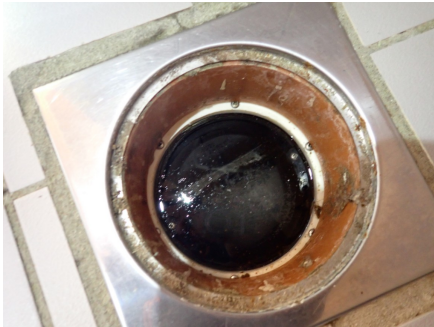
Blant flere forhold registreres manglende fall på gulv til sluk, sporadisk sprekker i flis på gulv, vegger / innbygningskassett til badekar. Det ble ikke påvist bruk av membran under badekar.

Plastsluk i dusjnisje

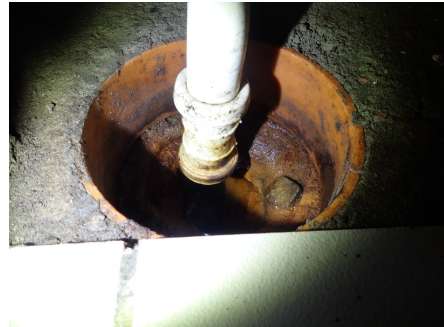
Soilsluk under badekar.

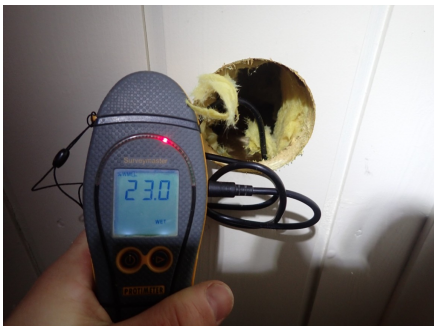
Påvist fuktskade i etasjeskille har trolig en sammenheng med en nyoppstått vannlekkasje i rommet før armatur ble skiftet.

- Hulltaking er foretatt og det er påvist avvik i konstruksjonen.
- Det er i hulltakingen påvist fukt/råteskader.

Det måles høy fuktighet i etasjeskille under bad ved sluk

- De påviste skader må utbedres.

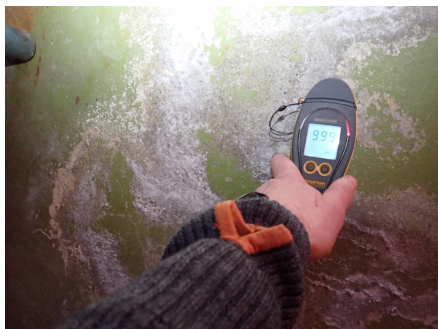
Mineralutslag på innside grunnmur.

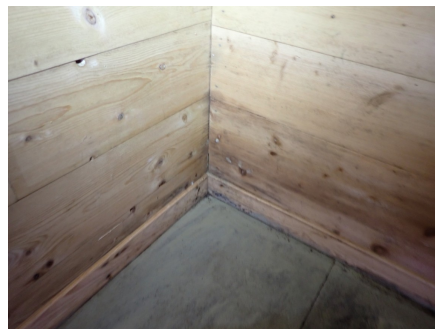
Svertesopp i innvendig panel.
