# Tilstandsrapport

📍 Eikelandsveien 139, 4993 SUNDEBRU

# gnr. 2, bnr. 74

Befaringsdato: 19.02.2026

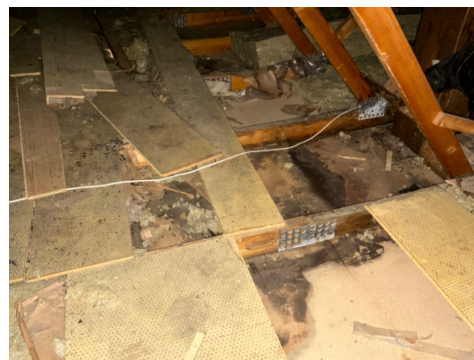
Eldre fuktskjolder rundt luftelyre på loft. Isolasjon bør legges på plass og godt jevnlig oppsyn.

Eldre fuktmerker loft.

Kjøper må selv utføre en behovsvurdering snøfangere.

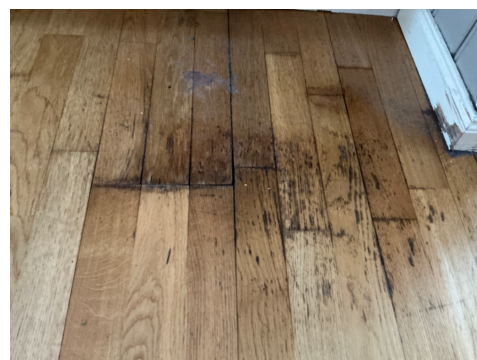
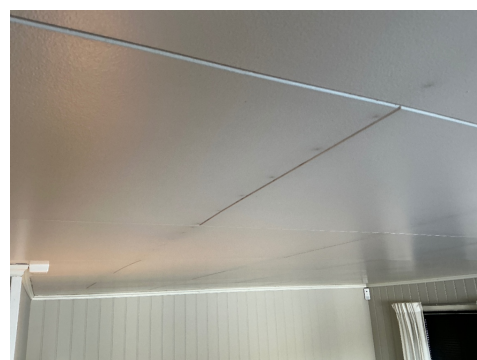
Overflater fremstår hovedsaklig med normal bruks og aldersslitasje, men det er noe fuktsvelling gulv på kjøkken fra skåler til vann/dyr.

Bytte gulv dersom utbedring ønskes. Male tak stue mm.

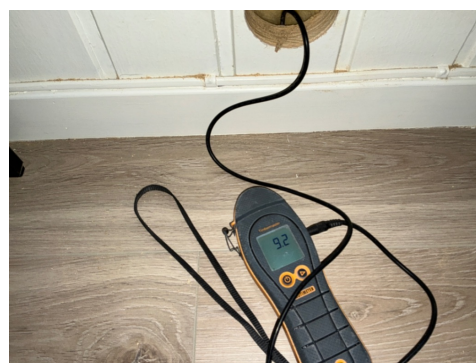
## ! TG 2 Rom Under Terreng

Hulltaking utført i stue hybel. Normalt. Hulltaking er ingen garanti for at det ikke er fukt eller svikt i konstruksjoner, men en indikasjon på at det fremstår normalt i området der hulltaking er utført.

Det gis en tg2 fordi det er eldre/manglende dreneringsløsning og på generelt grunnlag at vegger med påforede konstruksjoner ansees som risikokonstruksjon da det kan være skjult fukt og råte i bakenforliggende konstruksjoner. Dette fordi det kan være en fuktig murvegg/yttervegg og når man påfører innvendig så vil man ha redusert kontrollmulighet på det reisverk/treverk som er bak veggoverflater som er synlig. Man vil med andre ord ikke alltid kunne avdekke avvik uten videre kontroll bak overflater.

Generelt godt oppsyn, vedlikehold kan ikke utelukkes.

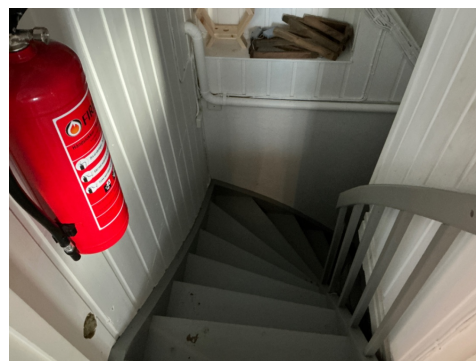
## ! TG 2 Innvendige trapper

Tretrapp.

Håndløper begge sider anbefales.

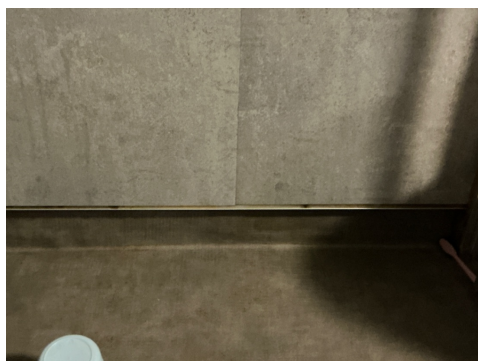
#### ! TG 1 Overflater vegger og himling

Våtromsplater vegger og panelbord tak. Noe varierende fugetykkelse under våtromsplater, mer utseendemessig avvik.

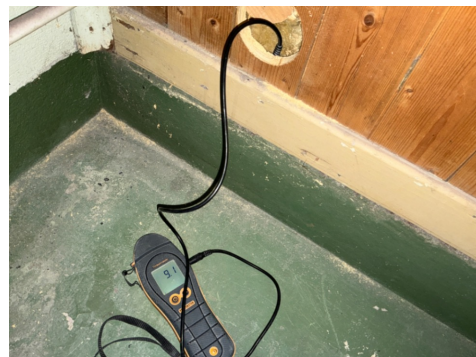
Det er ikke synlig dreneringspalte under wc. Dette medfører at man ikke vil avdekke evt. lekkasje fra skjult systerne i vegg.

Hulltaking utført i tilstøtende rom, ikke tegn til avvik.

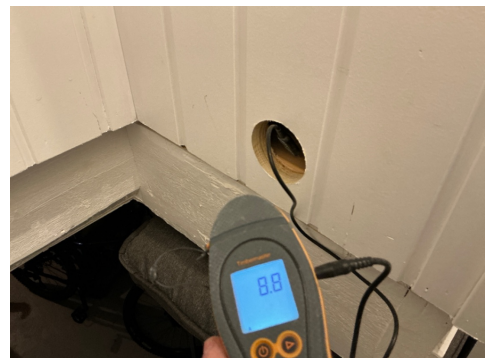
Det er ikke synlig dreng-spalte under wc. Dette medfører at man ikke vil avdekke evt. lekkasje fra skjult sistene i vegg.

Hulltaking utført i tilstøtende rom, ikke tegn til avvik. Utført fra trapperom kjeller mot oppleg vaskemaskin.

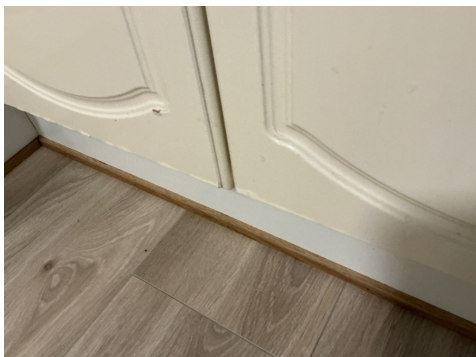
Noe eldre innredning med stedvis noe fuktsvelling fronter/bruksslitasje.

Bruksverdi dersom ønskelig, evt må moderniseringer vurderes av kjøper.

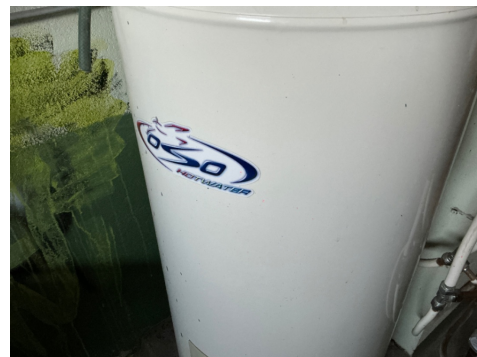
## ! TG 2 Varmtvannstank

Varmtvannsbereider plassert i kjellerbod og fra 2000. Estimert levetid på bereider er 15-25 år.

- Det er ikke behov for utbedringstiltak siden tanken fungerer i dag, men ut ifra alder kan skader plutselig oppstå på eldre tanker.

Kravet om fasttilkobling har ikke tilbakevirkende kraft, men det anbefales.
