Eikelandsveien 139, 4993 SUNDEBRU

**Enebolig med landlig beliggenhet,  
flott utsikt og sol fra morgen til  
kveld.**

Befaringsdato: 19.02.2026

Rapportdato: 23.02.2026

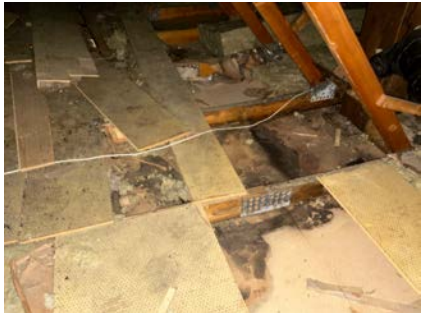
Eldre fuktmerker loft.

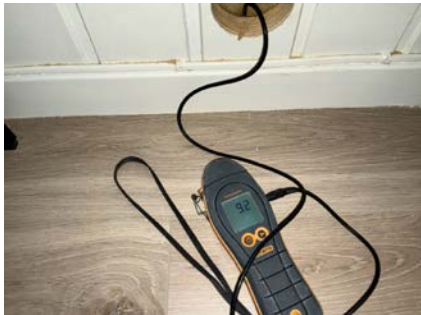
- INNVENDIG - Rom Under Terreng  
Avvik: Det gis en tg2 fordi det er eldre/manglende dreneringsløsning og på generelt grunnlag at vegger med påforede konstruksjoner ansees som

Punktet må sees i sammenheng med 'Drenering'

Generelt godt oppsyn, vedlikehold kan ikke utelukkes.

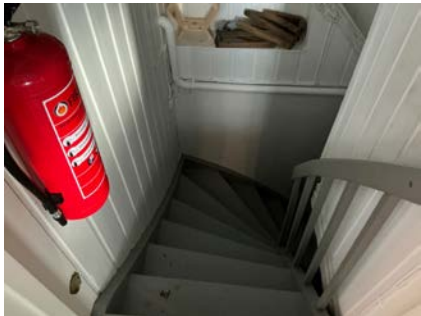
- INNVENDIG - Innvendige trapper  
Avvik: Kun en side, dagens forskrifter tilsier det skal være på begge sider grunnet fallfare mm.

Tretrapp.

Håndløper begge sider anbefales.

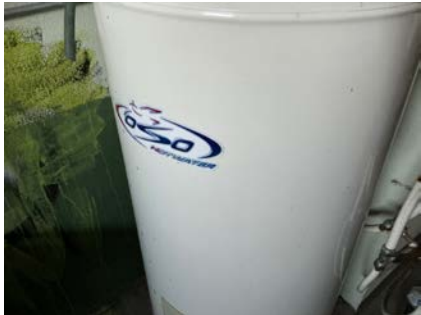
- Tekniske installasjoner - Varmtvannstank  
Avvik: Det er påvist at varmtvannstank er over 20 år I nye leiligheter og eneboliger skal man i henhold til nye forskrifter fasttilkoble alle varmtvannsberedere, dvs ikke koble via stikkontakt. Krav fra 2014.

Varmtvannsbereder plassert i kjellerbod og fra 2000. Estimert levetid på bereder er 15-25 år.

- Det er ikke behov for utbedringstiltak siden tanken fungerer i dag, men ut ifra alder kan skader plutselig oppstå på eldre tanker.

Kravet om fasttilkobling har ikke tilbakevirkende kraft, men det anbefales.
