Vågsgata 16 B

Tilstandsrapport

Eierskifte

Boligtype: Leilighet i boligblokk

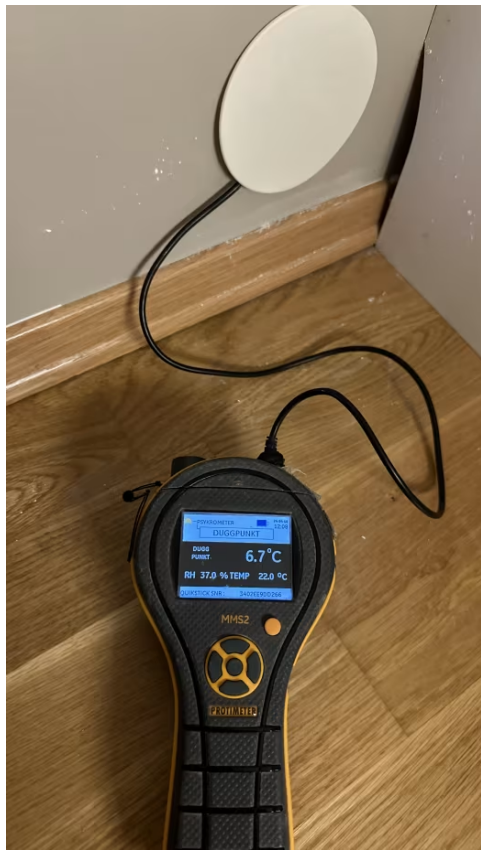
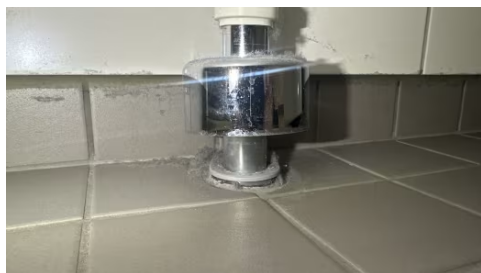
6.11 Våtrom: Bad/vaskerom

Ca 40 mm fall fra gulv ved dør til topp slukrist i dusjnissen.

Ca 10 mm fall fra gulv ved dør til gulv ved nedsenk dusj.

Ca 7-9 mm sillikonert dørterskel, ikke synlig oppbrett av membran.

TG-2

-Gulvet har fall til sluk, men dette er mindre enn referansenivået.

-Lavere sillikonert terskel i dør, eventuell oppbrett av membran ved dør er da mindre enn krav på 15 mm.

-Noe mindre vannansamling omliggende slukrist ved spyling.

-Riss i fuge over servant, ingen registrert bom.

Det er ikke tilstrekkelig tettesjikt rundt avløp i gulv, påregnelig med tetting for å hindre fukt i konstruksjoner.

Nærmere kontroll/utbedring av membran i dørterskel.

Løsningen/utførelsen rundt rørgjennomføringer gir fare for fukt inn i konstruksjoner. Lokal utbedring må vurderes.
