# Tilstandsrapport

📍 Bakkevegen 66, 4544 FOSSDAL

# gnr. 30, bnr. 17

## Fritidsbolig - Byggeår: 1987

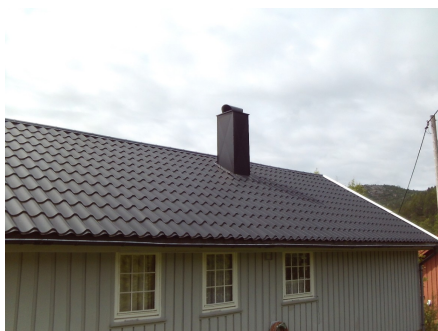
Taktekkingen er av stål/aluminiumsplater. (etterligning av takstein) Taket er besiktiget fra bakkenivå.

- Mer enn halvparten av forventet brukstid er passert på taktekkingen.

Deler av taktekinge

- Overvåk tilstanden jevnlig. For å få tilstandsgrad 0 eller 1 må tekkingen skiftes ut, men tidspunktet for når dette er nødvendig er vanskelig å si noe om.
- Når taktekking og undertak begynner å bli gamle, øker risikoen for lekkasjer, noe som kan føre til omfattende og kostbare reparasjoner av underliggende konstruksjoner dersom en ikke foretar tiltak på konstruksjonene før dette oppstår.

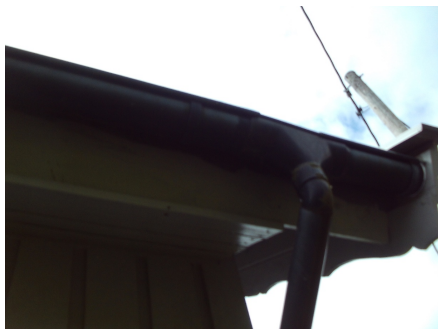
Takrenner med tilhørende deler i fra byggeåret. Pipe er blitt helbeslått over tak.

- Det mangler snøfangere på hele eller deler av taket, men det var ikke krav om dette på byggemeldingstidspunktet.
- Mer enn halvparten av forventet brukstid er passert på renner/nedløp/beslag.

Plastrenner i fra byggeåret.

- Det er ikke krav om utbedring av snøfangere opp til dagens krav.

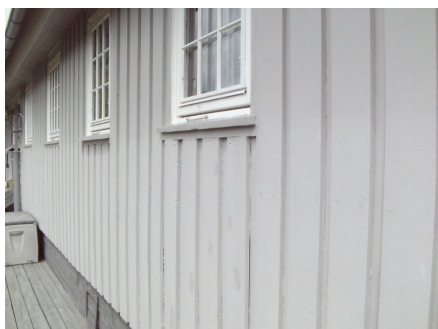
- Det er værslitt/opsprukket trevirke/trepaneler.

Kledningen er noe soltørket og værslitt på de mest utsatte steder.

Ene fasaden.

Normalt vedlikehold må beregnes med enkelte utskiftninger på noe sikt på grunn av normal slitasje og elde.

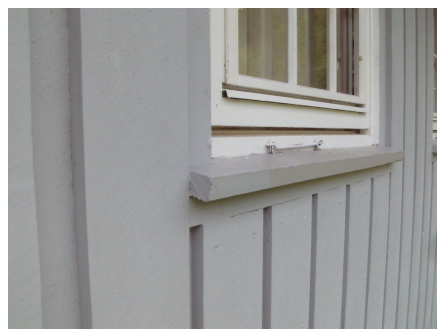
Deler av kledningen med tilhørende belistninger.

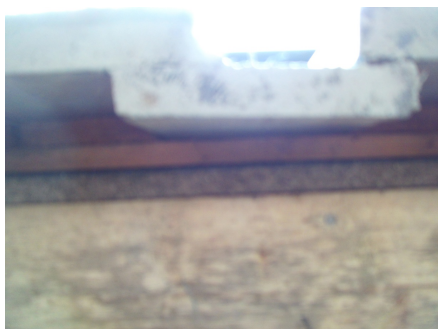
Noe tilgang på luft bak kledningen.

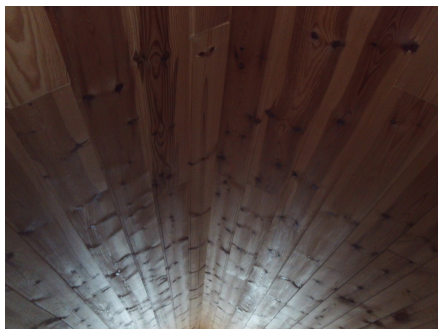
Sperrekonstruksjon med noe nedsenket skråhimling i stue/kjøkken. Hele takkonstruksjonen er en lukket konstruksjon som ikke er synlig for vurdering.

Takkonstruksjonen er en lukket konstruksjon

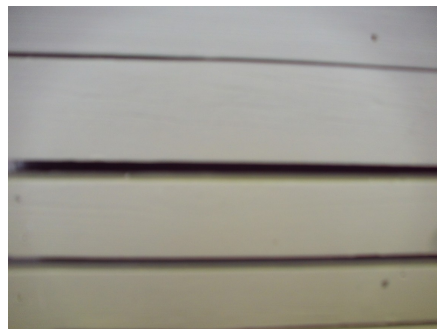
Bra med luftespalter i gesimser for lufting av lukket takkonstruksjon.

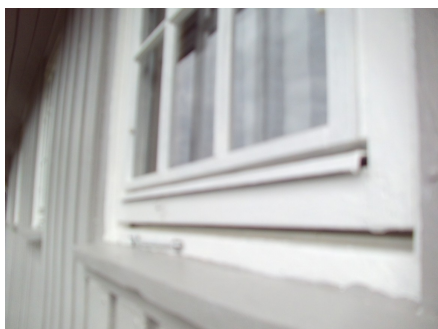
- Karmene i vinduer er slitte og det er sprekker i trevirket.

Vinduer er blitt noe slitt på utvendig karm og ramme på den mest værutsatte siden.

Noe slitt på utvendig karm og ramme.

- Det må foretas lokal utbedring.

En del vedlikehold må beregnes med enkelte utskiftninger på noe sikt på grunn av normal slitasje og elde.

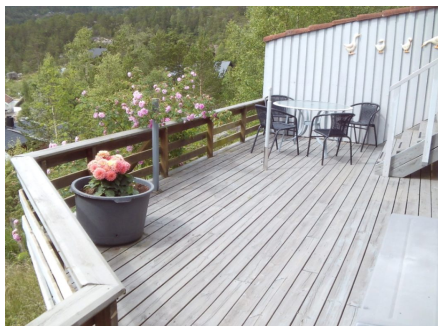
- Det er ikke montert rekkverk.
- Rekkverket er for lavt i forhold til dagens krav til rekkverkshøyder.

Mangler rekkverk på deler av terrassen med tanke på sikkerhet.

Deler av terrasse i front av hytta.

- Rekkverk må monteres for å lukke avviket.
- Rekkverkshøyde må endres for å tilfredsstille krav på byggemeldingstidspunktet.

**Kostnadsestimat: 10 000 - 50 000**

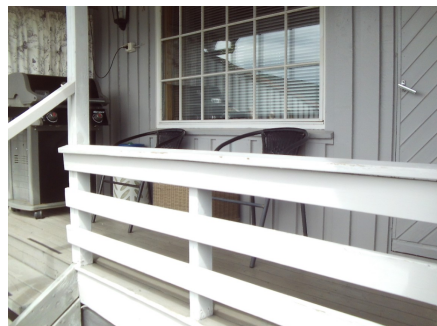
Overbygget parti.

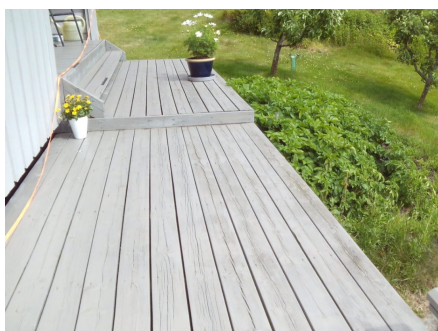
Ingen rekkverk på deler av terrassen

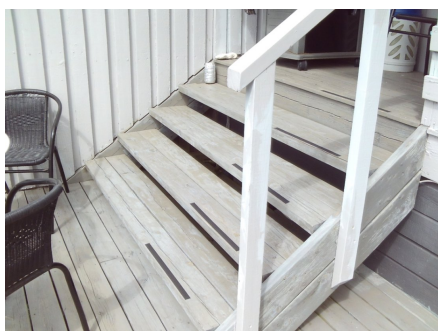
- Åpninger i rekkverk er ikke i henhold til krav i dagens forskrifter.

Trapp i mellom nivåer.

- Åpninger i rekkverk må endres for å tilfredsstille krav på byggemeldingstidspunktet.

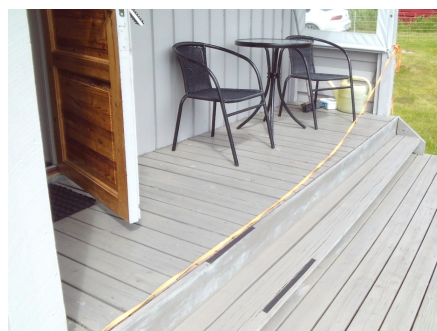
Mindre trapp ved inngangsparti.

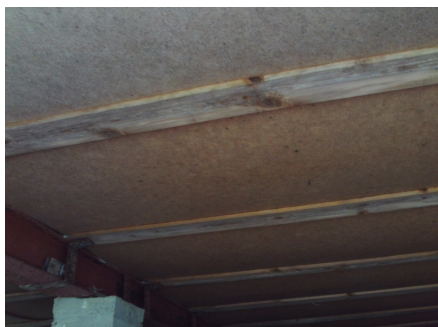
Underliggende stubbloft ble vurdert på tilgjengelige steder og funnet i bra stand.

- Det er målt høydeforskjell på mellom 15-30 mm gjennom hele rommet. Tilstandsgrad 2 gis med bakgrunn i standardens krav til godkjente måleavvik.

Gjelder målt igjennom hele stuen og en merbar skjevheter i gang.

Deler av underliggende stubbloft

- For å få tilstandsgrad 0 eller 1 må høydeforskjeller rettes opp. Det vil imidlertid sjelden være økonomisk rasjonelt som et enkeltstående tiltak i en bolig som dette. Dersom boligen en gang skal renoveres, kan man vurdere slike tiltak.

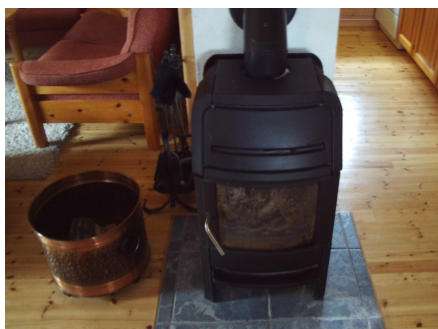
Vedovn i stue.

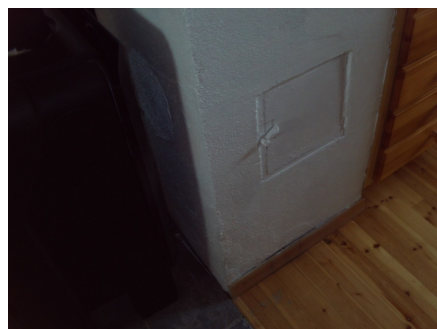
- Ildfast plate mangler på gulvet under sotluke/feieluke på pipe.

Sotluke i mot kjøkken.

- Det anbefales å montere ildfast plate under luker på pipe.

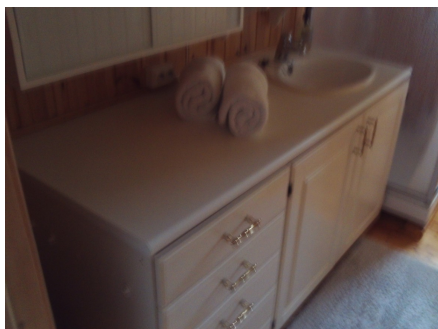
Panel på vegger og furugulv og dermed ingen fuksikring. Er ingen sluk og ventilasjon av rommet. Våtrommet må oppgraderes for å tåle normal bruk etter dagens krav.

- Våtrommet må oppgraderes for å tåle normal bruk etter dagens krav.

Innredning.

- Våtrommet har behov for omfattende oppgraderinger. For å sikre en løsning som oppfyller gjeldende krav, bør tettesjikt, sluk og røropplegg oppgraderes og dokumenteres.
- Manglende oppgradering av våtrommet medfører høy risiko for at konstruksjonene ikke vil tåle vanlig bruk av vann eller lekkasjer. Selv om det er dusjkabinett, er det fortsatt en betydelig risiko for at våtrommets konstruksjoner ikke tåler lekkasjer. Dette kan føre til fuktskader på tilstøtende konstruksjoner.

**Kostnadsestimat: 100 000 - 300 000**

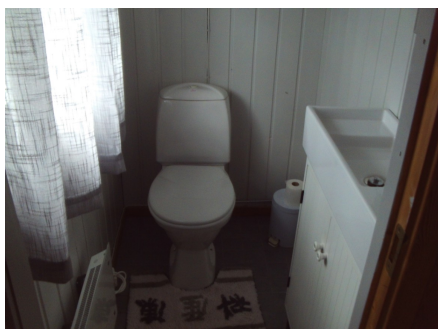
Deler av toalettrom.

- Mekanisk avtrekk bør etableres på toalettrom.

**Kostnadsestimat: Under 10 000**

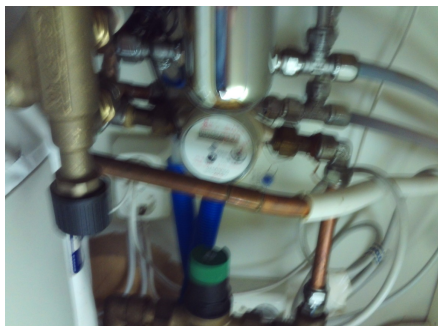
- Det er påvist at eventuelt lekkasjevann fra rør i rør system ikke ledes til sluk eller annen kompenserende løsning.

Deler av røropplegget med vannmåler i skap på badet.

- Det bør foretas tiltak på anlegget som sikrer bedre løsning på eventuelt lekkasjevann fra rør i rør system.

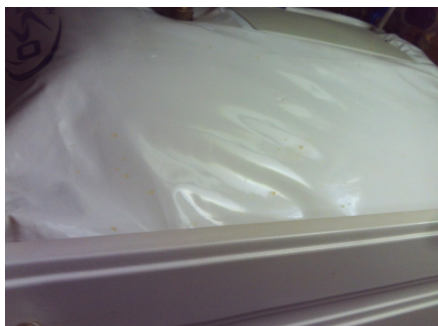
Bereder er plassert i benkeskap på badet.

- Det bør etableres tilfredsstillende avrenning eller lekkasjesikring ved varmtvannstank.
- Det bør etableres tilfredsstillende el-tilkobling etter gjeldende forskrift.

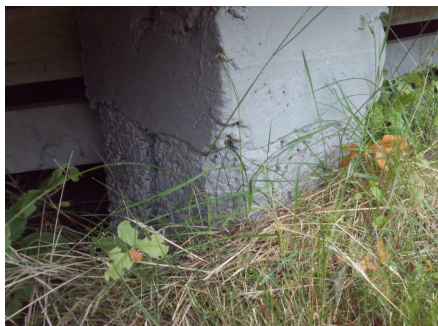
Ligger noe jordmasser inntil enkelte pilarer.
