Tilstandsrapport

Enebolig

Kremleveggen 28, 7340 OPPDAL

Befaringsdato: 29.01.2025

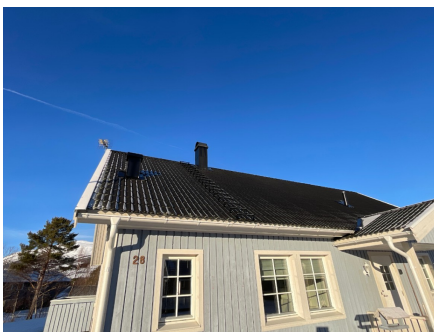
Nedløp og beslag

Hvite aluminiums/stål takrenner, nedløp og sort heldekkende pipebeslag med topphatt. Sort takstige opp til pipe. Nedløp er tilkoblet avløp i grunn. Det ble ikke registrert vesentlige avvik på befaringsdagen.

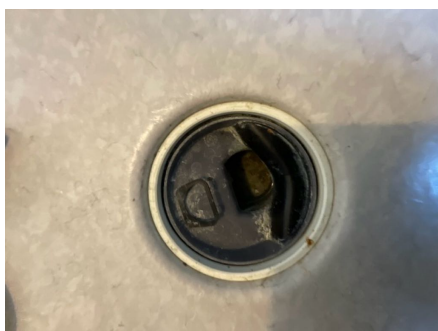
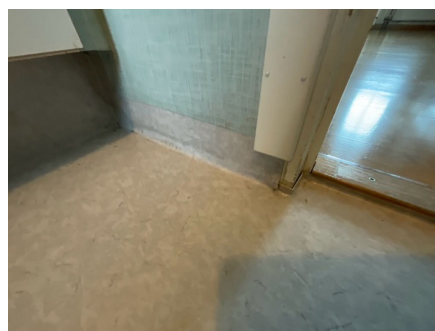
- Det er påvist mangelfull/feil utførelse rundt rørgjennomføringer e.l. som gir fare for fukt i konstruksjonen i våtsone.
- Mer enn halvparten av forventet brukstid er passert på membranløsningen.

Det er ikke etablert minimum 25mm tetting opp ved rørgjennomføringer i gulv eller ved dørforing. Det bemerkes også noen sprekker i tettemiddel rundt rørgjennomføringer for vannbåren gulvvarme. Belegget har passert over halvparten av forventet brukstid.

Ved etablering av nytt vinylbelegg må det påses at det tettes 25mm opp ved rørgjennomføringer og ved dørforinger. Det bør tettes bedre og etableres avrenning til sluk fra røroppstikk for gulvvarmen.

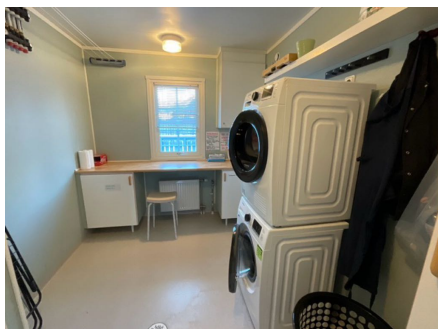
TG 1 Sanitærutstyr og innredning

Rommet er utstyrt med skyllekum og opplegg for vaskemaskin. Det ble ikke registrert vesentlige avvik.

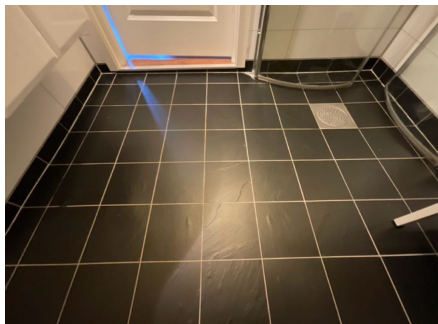
TE 1 Sluk, membran og tettesjikt

Det er plastsluk og smøremembran med ukjent utførelse. Membran/mansjett er ikke synlig under klemring, men det ble ikke registrert avvik ved kontroll av underliggende himling slik at det tas høyde for at dette er i orden.

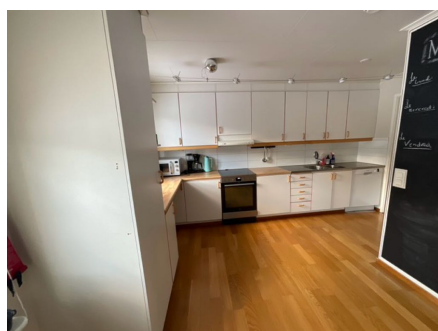
TG 1 Avtrekk

Det er kjøkkenventilator med avtrekk ut. Avtrekk fremstår med normal funksjon.

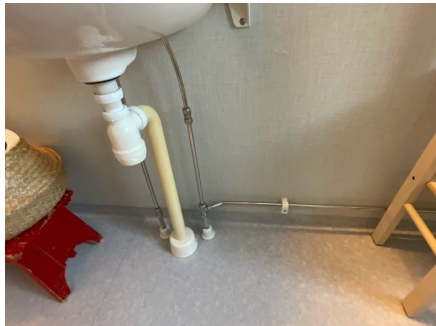
TG 1 Avløpsrør

Det er avløpsrør av plast. Lufting av kloakk er ført over tak. Avløp fremsto med normal funksjon på befaringsdagen.

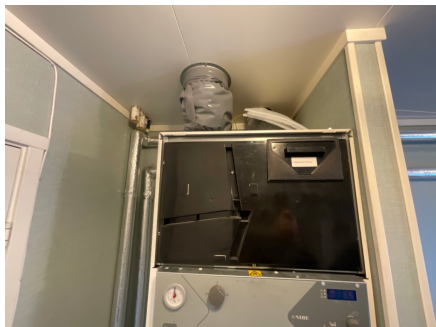
TG 2 Vannbåren varme

Boligen er utstyrt med avtrekksvarmepumpe av typen fighter 310P fra NIBE. Varmepumpen utnytter energien i ventilasjonsluften og benytter denne til forbruksvann og oppvarming. Boligen har vannbåren varme med radiatorer i 1. etasje og varmesløyfer i gulv i 2. etasje. Varmtvannstanken er en tokamret tank hvor forbruksvann utgjør 170 L og 70 L for vannbåren varme til radiatorer og gulv. Tanken er etablert sammen med varmepumpe i vaskerom. Det var normal temperatur på varmtvann på befaringsdagen. Ifølge tidligere eier er siste service gjennomført 28.07.2016.

- Anlegget må sjekkes av fagperson, som må utføre eventuelle tiltak på anlegget.
