Tilstandsrapport

Enebolig

Tjørsvågveien 10 B, 4404 FLEKKEFJORD

Oppdragsnr.: 20755-1228

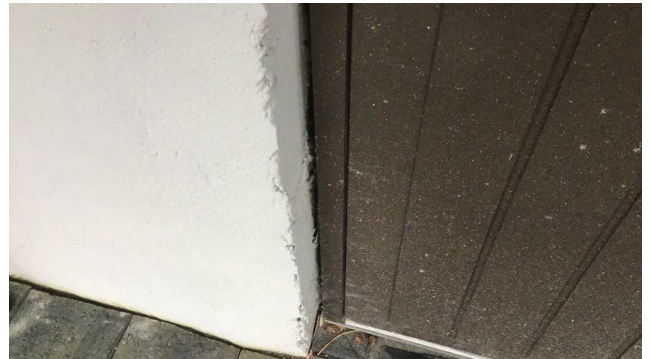
Utetthet mot mur på vaskeroms dør

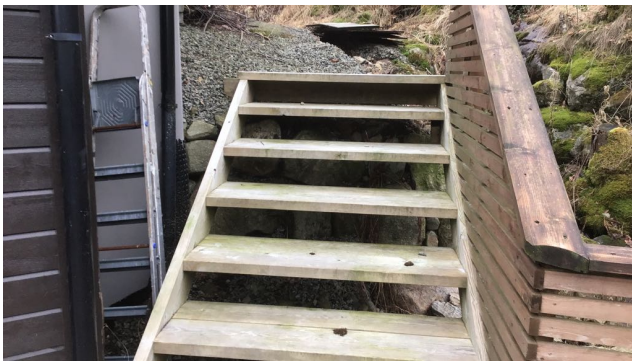
Mangler rekkverk

- Rekkverk må monteres for å lukke avviket.

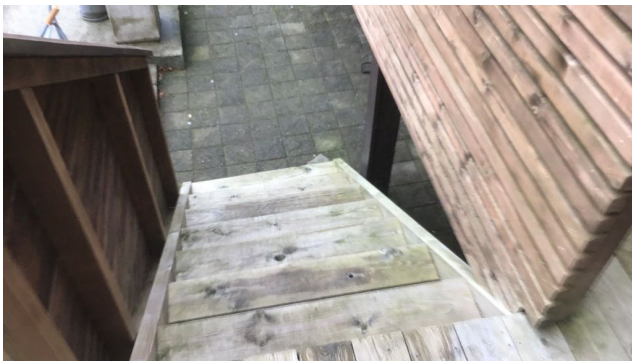
Mangler rekkverk

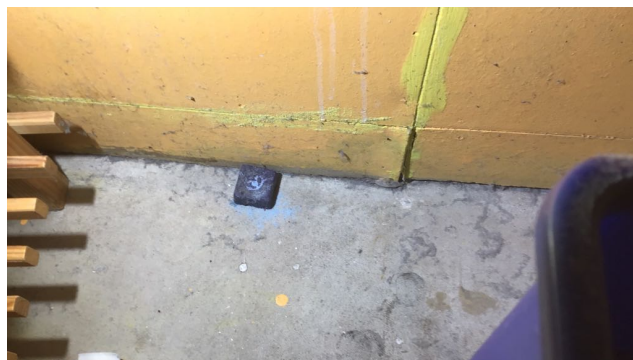
- Det er påvist tegn til fuktskader i overflater.

Fuktskader i vegg

- Overflater må utbedres eller skiftes.

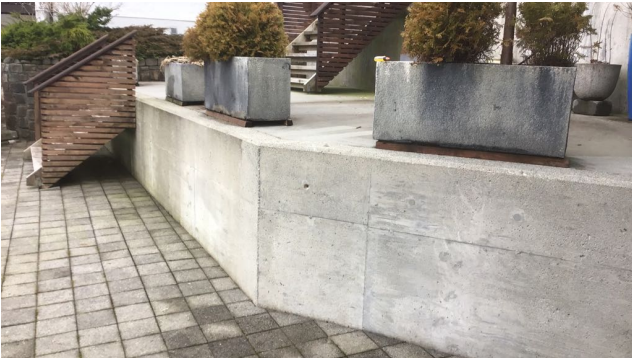
Mangler sikring

- Rekkverk/annen sikring på forstøtningsmur må settes opp/utbedres.

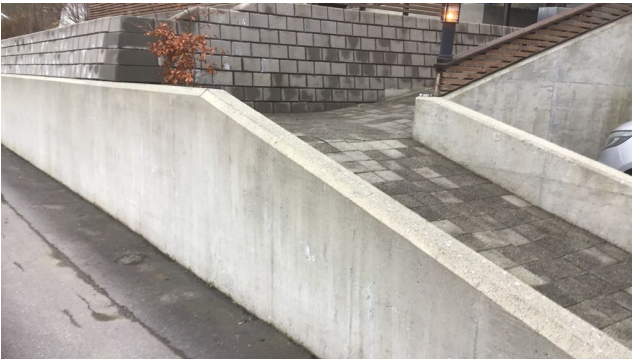
Mangler sikring

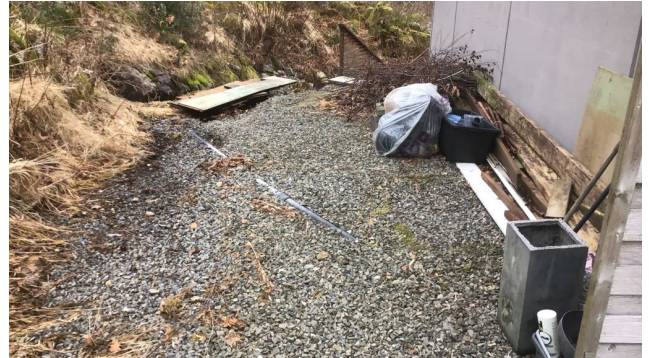
Ny drenering på baksiden
