Tilstandsrapport

Enebolig

Tronbølvegen 2 , 2100 SKARNES

Befaringsdato: 13.05.2026

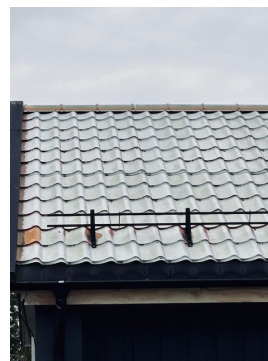
Taktekking

Beskrivelse
Tak tekket med taksteinformet takplater. Slitt overflatebehandling.

Vurdering av avvik:
• Mer enn halvparten av forventet brukstid er passert på taktekkingen.

- Mer enn halvparten av forventet brukstid er passert på undertak.

- Tidspunkt for utskiftning av undertak nærmer seg.
- Tidspunkt for utskiftning av taktekkning nærmer seg.

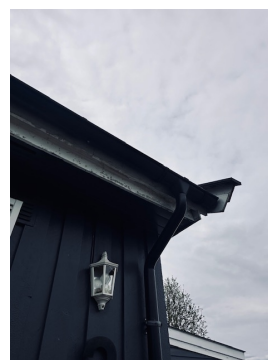
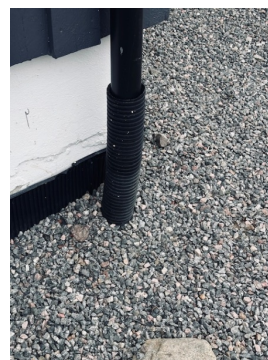
TG 2 Nedløp og beslag

Forkantblekk, takrenner og nedløp i lakkert metall. Snøfangere. Takstige til pipe.

- Mer enn halvparten av forventet brukstid er passert på renner/nedløp/beslag.

- Overvåk tilstanden jevnlig. For å få tilstandsgrad 0 eller 1 må beslag/renner/nedløp skiftes ut, men tidspunktet for når dette er nødvendig er vanskelig å si noe om.

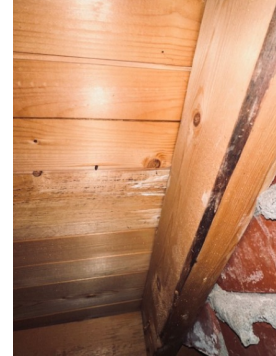
Eldre fuktmerke v/pipe

Saltak i trekonstruksjoner. Kaldt loft, med isolert etasjeskiller mellom 1 etg. og loft. Mindre fuktmerke v/pipe.

- Det er påvist avvik rundt gjennomføringer i takflaten.

Overvåk tilstanden og sjekk om det er en mindre lekkasje i beslag eller tak.

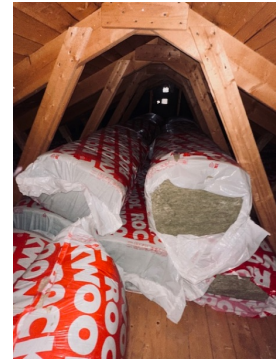
Mineralull til en evt etterisolering av loft.

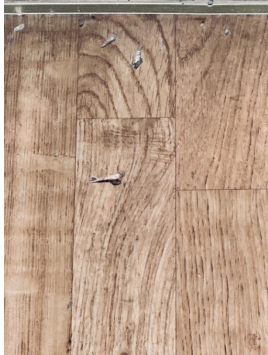
Pene innvendig overflater med en normal bruksslitasje. De fleste vegger og noen gulv er oppgradert i 2016. Noen mindre merker i laminatgulv i stue (TG 2). Malte lister.

Mindre merker i laminat

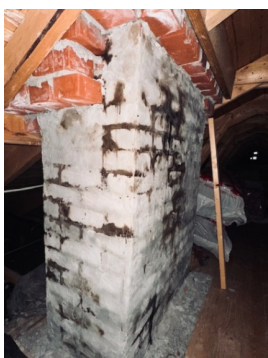
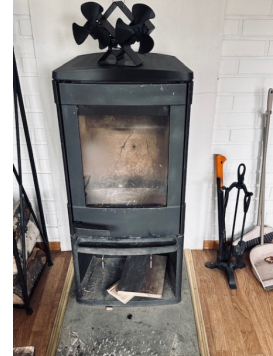
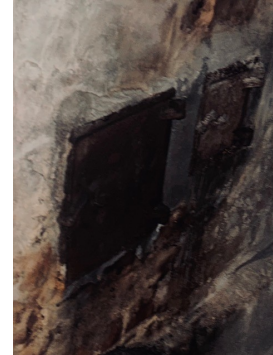
TG 2 Pipe og ildsted

Toløps pipe i teglstein med peisovn m/glassdør i stue. Sprekk i bakplate i peisovn. Skiferplate under peisovn har en mindre skade.

Sprekk i bakplate i peisovn.

Bakplate i peisovn bør byttes.

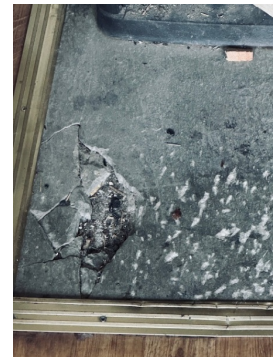
Skade på skiferplate under peisovn

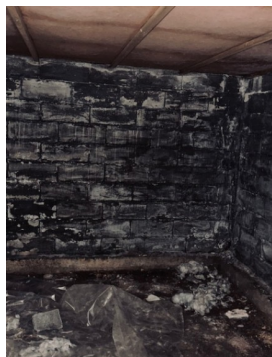
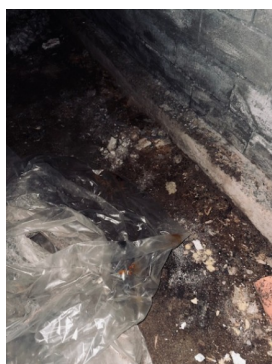
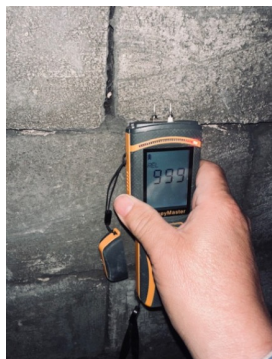
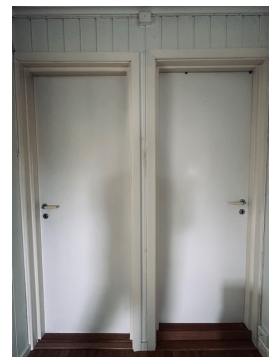
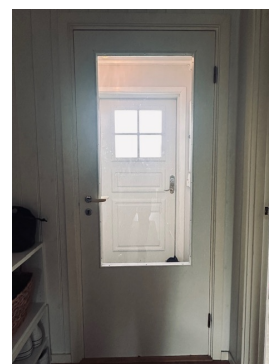
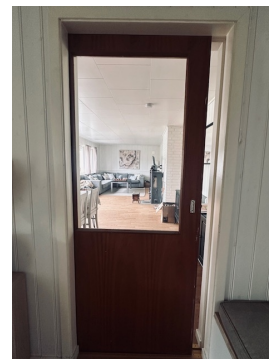
TG 2 Kryp Kjeller

Det er krypkjeller under huset. Ringmur av lecastein. Det anbefales å legge plast på terreng gulv (det er noe plast på terreng). Det bemerkes at krypkjelleren har mangelfull ventilering etter dagens forskrifter, og at slike konstruksjoner er risikoutsatt i henhold til fukt og råteskader.

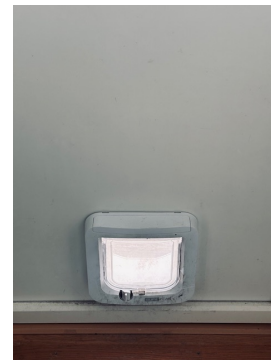
Katteluke i terrassedø

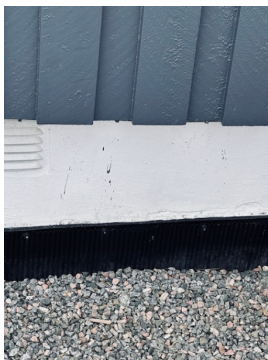
TG 2 Grunnmur og fundamenter

- Grunnmuren har sprekke-dannelser.
