Tilstandsrapport

Leilighet - seksjon 3

Tinnesåsen 1 C, 3675 NOTODDEN

Befaringsdato: 09.03.2026

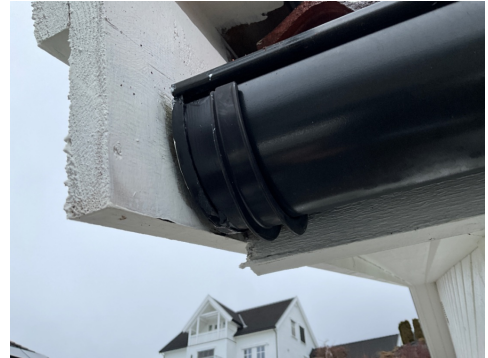
- Takrenner har punktvis lekkasjer.

Det er registrert punktvis lekkasjer fra takrenne over veranda

Registrert punktvis lekkasjer fra takrenner

- Lokal utbedring må utføres.

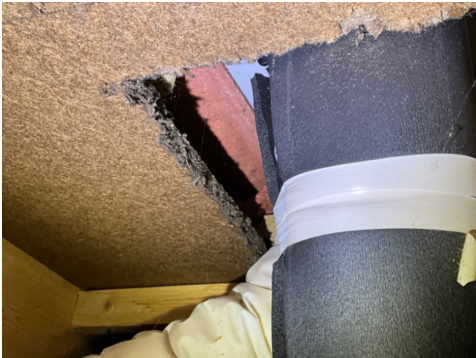
- Det er påvist avvik rundt gjennomføringer i takflaten.

Det er ikke etablert lekkasjesikring rundt rørgjennomføringer i undertaket, dersom takstein i dette området knekker eller sprekker vil det være risiko for at nedbør kan lekke inn på loftet.

Fra loft ser man undersiden av takstein ved rørgjennomføringer i undertaket.

For å forhindre muligheten for vannlekkasje gjennom undertak anbefales det å etablere lekkasjesikring rundt rørgjennomføringer i yttertak.

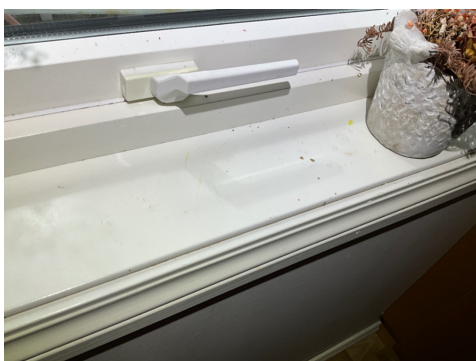
Det er registrert fuktmerker etter vannsøl på utforinger

Fuktmerker på innvendige vindusutforinger

For å lukke avviket må fuktmerker utbedres.

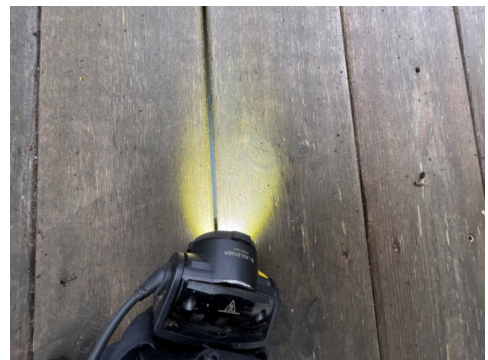
Tettesjikt av pvcmembran under terrassebord

- Tidspunkt for utskiftning av tettesjikt/membran nærmer seg ut ifra alder på dagens tekking.

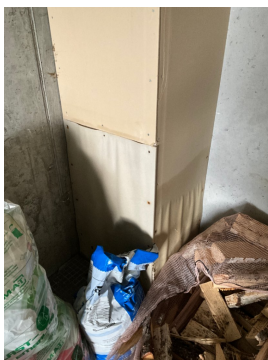
Det er registrert noe tegn til fuktproblem i bunn på gipsplater på vegg i bod og kasse i garasje, ikke funnet årsak til oppfukning.

Tegn til noe fuktproblem på gipsplater i garasje

Det anbefales å gjøre nærmere undersøkelser rundt årsak til oppfukning av gipsplater i bod og garasje, eventuelle tiltak vurderes på bakgrunn av hva som avdekkes ved nærmere undersøkelser.

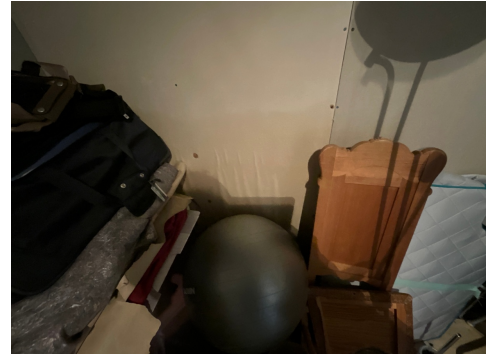
Tegn til noe fuktproblem på gipsplater i bod

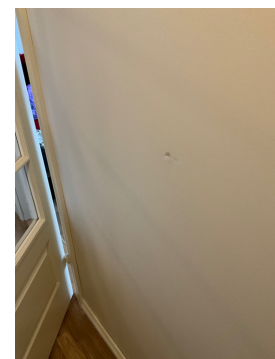
- Det er stedvis påvist synlige skader på overflater.
- Det er registrert riss i veggoverflater og i hjørner som kan relateres til setninger iforbindelse med uttørring av konstruksjoner.
- Det er registrert enkelte hull i veggoverflate som sannsynligvis har oppstått som følge av kollisjon mellom gjenstand og vegg.
- Det er registrert fuktskader på laminatgulv i stue/kjøkken.

Hull i vegg etter dørklinke

For å lukke avviket må skader på overflater utbedres.
Kostnadsestimatet settes med tanke på utbedring av overflater.

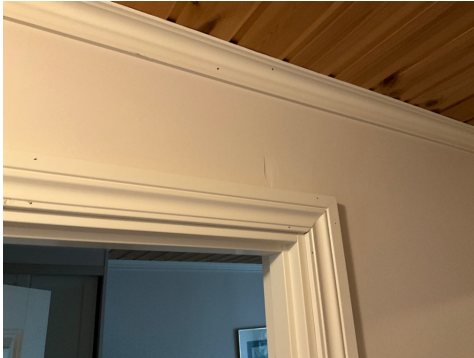
Hull i vegg

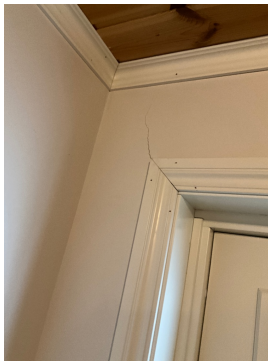
Sprekk i veggoverflate etter setning

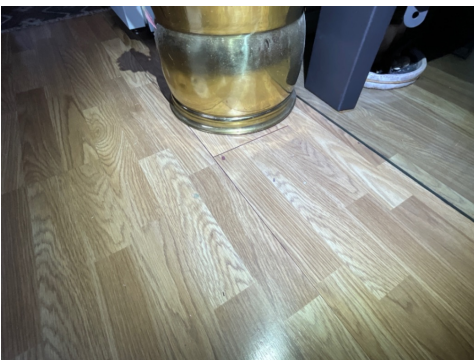
Fuktskade på laminatgulv

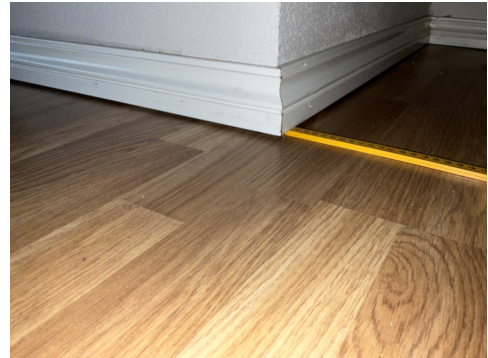
- Det er målt høydeforskjell på mellom 15-30 mm gjennom hele rommet. Tilstandsgrad 2 gis med bakgrunn i standardens krav til godkjente måleavvik.
- Målt høydeforskjell på mellom 10 - 20 mm innenfor en lengde på 2 meter. Tilstandsgrad 2 gis med bakgrunn i standardens krav til godkjente måleavvik.
- Det er påvist store sprekker mellom gulv og gulvlist

Det er overveiende sannsynlig oppstått setninger på konstruksjoner i forbindelse med uttørking av bygget etter at bygget var ferdigstilt, dette har ført til glipper mellom gulv og gulvlist og oppsprekking i hjørner på vegger.

Stor glippe mellom gulv og gulvlist

- For å få tilstandsgrad 0 eller 1 må høydeforskjeller rettes opp. Det vil imidlertid sjelden være økonomisk rasjonelt som et enkeltstående tiltak i en bolig som dette. Dersom boligen en gang skal renoveres, kan man vurdere slike tiltak.

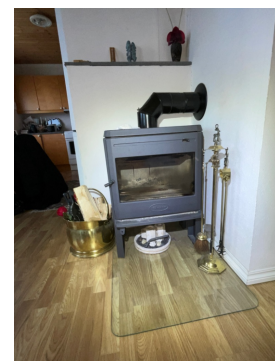
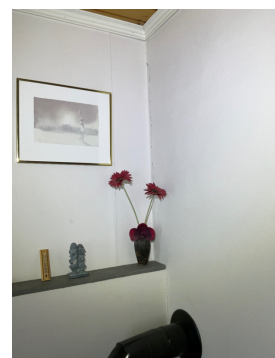
Det er sprekk i hjørne mellom brannmur og pipe, sannsynlig årsak er setninger på bygningskroppen som har oppstått i forbindelse med uttørking av restfuktighet i bygningskonstruksjoner.

Sprekk i hjørne mellom pipe og brannmur

- Det må foretas tiltak for å lukke avviket.

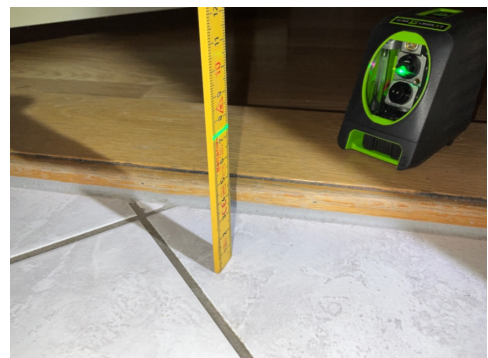
Måling av fallforhold på gulv. Topp laserstrek viser 5mm.

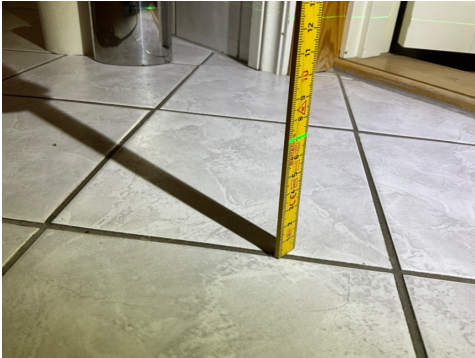
Måling av fallforhold på gulv. Topp laserstrek viser 70mm. Registrert 5mm fall mot dør.

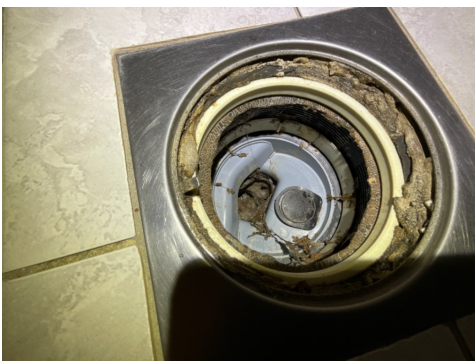
Det er ikke synlig smøremembran ut på slukmansjett ved klemring i sluk, dette gir risiko for at det kan oppstå lekkasje ved overgang mellom membran og klemring.

- Usikker løsning rundt klemring gir økt risiko for at vann kan trenge ned mellom membranen og sluket. Dette kan føre til lekkasje og fuktskader i underliggende konstruksjoner over tid.
- Det er viktig å merke seg at levetiden til en membran varierer basert på kvalitet, installasjon og bruk. Eldre membraner kan bli sprø og sprekke opp, noe som fører til at de mister sin vanntettende funksjon. Dette kan resultere i vannlekkasjer gjennom vegger og gulv og fuktskader.

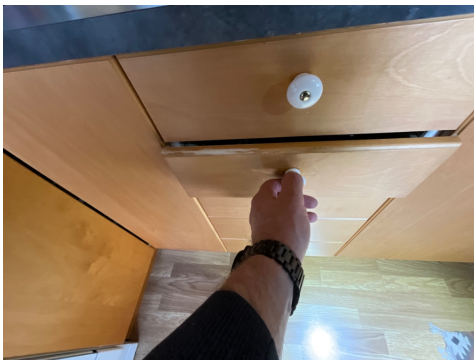
Noe økt slittasje på enkelte fronter

- Overflater må utbedres eller skiftes.

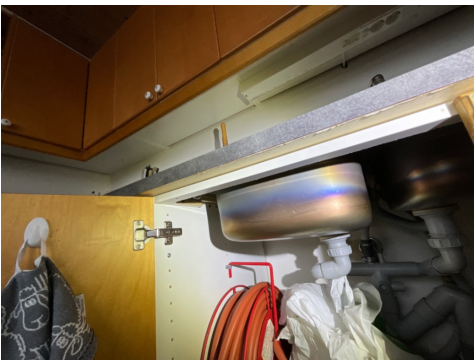
Det er registrert begynnende svelleskader på benkeplate over oppvaskmaskin og ved oppvaskkum.

Begynnende svelleskade på benkeplate ved oppvaskum og oppvaskmaskin

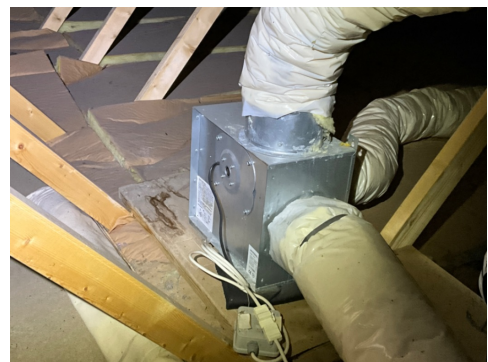
Tegn til kondensdannelse på viftemotor på loft

- Ventilasjonskanalene må isoleres.
