# Bjørheimsheia 49

## 4121 TAU

### Tilstandsrapport

### Eierskifte

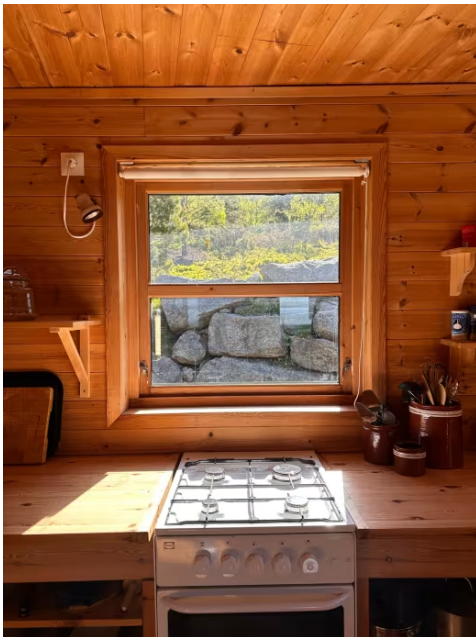
## 6.14 Kjøkken

| <b>Oppsummering av avtrekk</b> | <b>TG-3</b> |
| Det er ikke etablert avtrekk over stekesonen | |

Anbefaler å montere avtrekk over stekesonen

Utbedringskostnader ventilasjon: Under 10 000

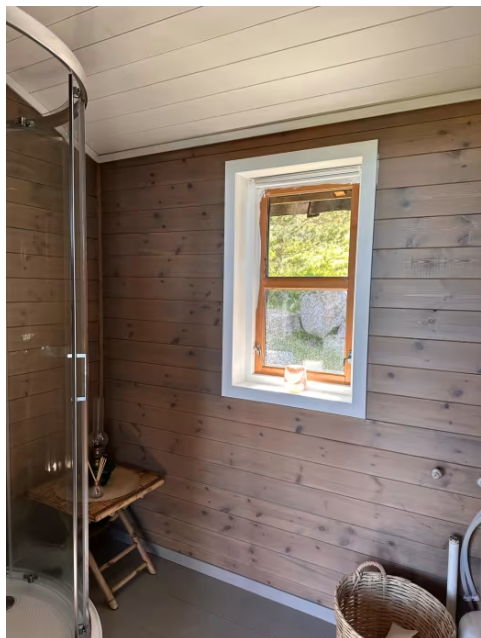
## 6.19 Våtrom: Bad

TG-3 pga. Manglende slukløsning, manglende tettesjikt på vegger og manglende mekanisk avtrekk.

Det er behov for totalrenovering av våtrommet!

Dagens løsning er ganske vanlig i hytter uten fullt innlagt vann eller strøm, men det anbefaler oppgradering med tettesjikt i våtsoner og mekanisk avtrekk.

Utbedringskostnader: 50 000 - 150 000
