# Tilstandsrapport

Boligbygg med flere boenheter

Sennerudtoppen 6 , 1920 SØRUMSAND

Befaringsdato: 07.04.2026

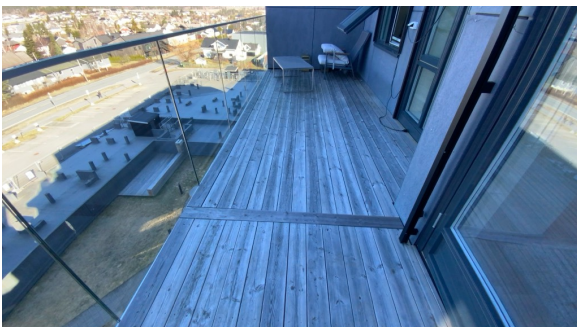
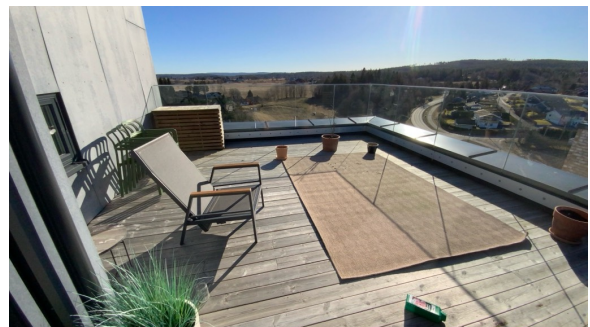
### TG 1 Balkonger, terrasser og rom under balkonger

Det gjøres oppmerksom på at sluk for takterrasse trenger jevnlig vedlikehold slik at sluk ikke blir tett, noe som kan føre til fuktlekkasjer.

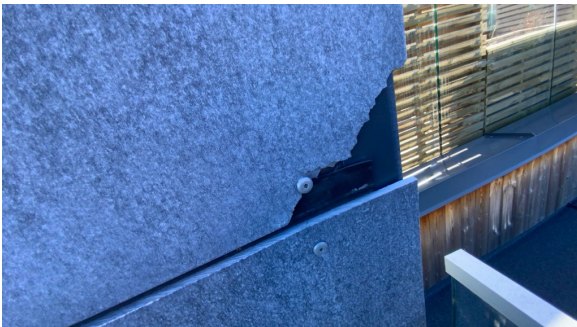
## Andre utvendige forhold

Det er synlig at noen av plater i sameiet har noen skader. Dette er en pågående sak sameiet har med utbygger med tanke på utbedring. Bygningsmasse som sameiet er ansvarlig for vil ikke bli gitt tilstandsgrad. For tilstand av sameiets bygningsmasse kan gis ved kontakt i styret og eventuelt utarbeidet vedlikeholdsrapport. Vedlikeholdsplikt for fellesarealer er ikke kjent eller opplyst for bygningssakkyndig.

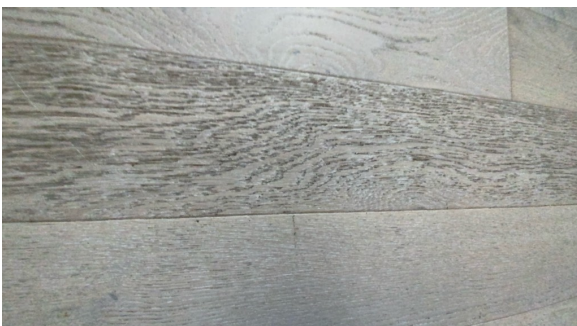
### TG 2 Overflater

Kvaliteten på parkett har noe avvik ut fra forventet standard. Da det er noen bord som er med for grov overflate og kan være vanskelig å holde rene. Riss på vegger er ikke unormalt etter noe bevegelse i bygget fra da det var nytt.

Riss på vegger vurderes ikke å ha noen konsekvens utover estetisk.

Det anbefales å utbedre skader ved å bruke reparasjonsvoks lokalt, eventuelt slipe eller bytte parkett for å lukke avviket og forhindre at skadene utvikler seg videre over tid.

Overflater bør pusses opp eller skiftes der det anses nødvendig. Slitasje på overflater har normalt lav konsekvensgrad, men kan påvirke estetikk og brukervennlighet. Ny eier vurderer selv behovet for oppgradering.

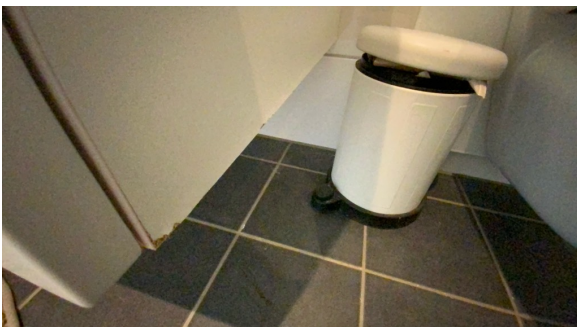
### TG 2 Sanitærutstyr og innredning

Det er synlig noe svelling på endeplaten på servantskap.

Det bør foretas utbedring eller utskifting av skadet innredning for å sikre funksjon og hindre videre forringelse. Konsekvensen av å ikke utbedre kan være redusert brukervennlighet, økt slitasje og mulig skade på omkringliggende konstruksjoner.

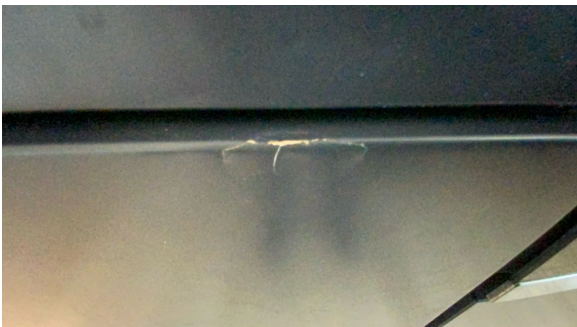
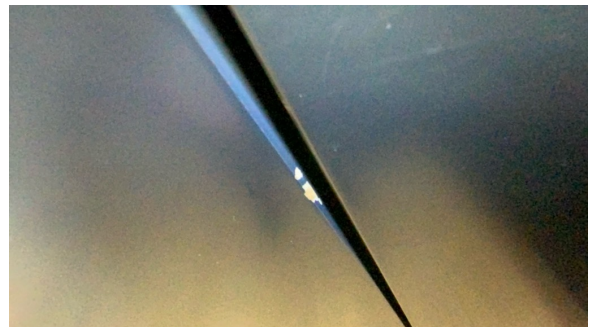
#### ! TG 2 Overflater og innredning

Det er synlig skade på skapfront til fryser og noe slitasje av maling på øvrig del av skapfronter.

Det anbefales å utbedre skader for å unngå videre utvikling. Dører kan males eller skiftes for å lukke avviket. Dersom skadene ikke utbedres, kan det føre til ytterligere forringelse av overflater og redusert levetid på kjøkkeninnredningen.
