Tilstandsrapport

📍 Abusdalsvegen 1323, 4737 HORNNES

gnr. 32, bnr. 127

Fritidsbolig - Byggeår: 2019

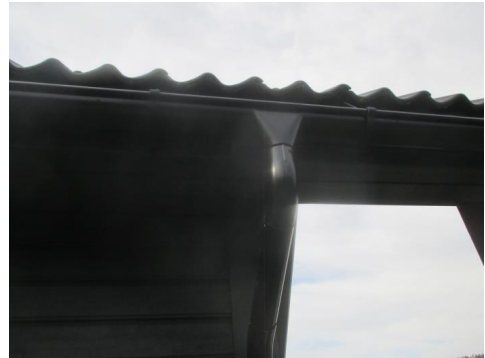
Takrenner og nedløp av stål.

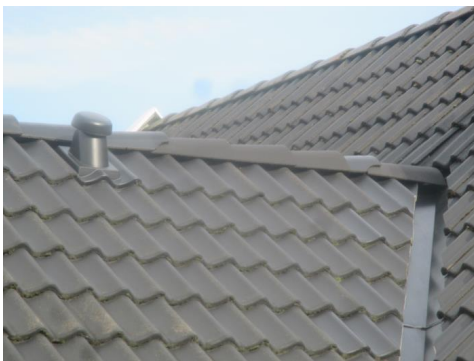
Taktekkingen er av betongtakstein type dobbelkrum. Taket er besiktiget fra takfot i stige.

Deler av taktekingen.

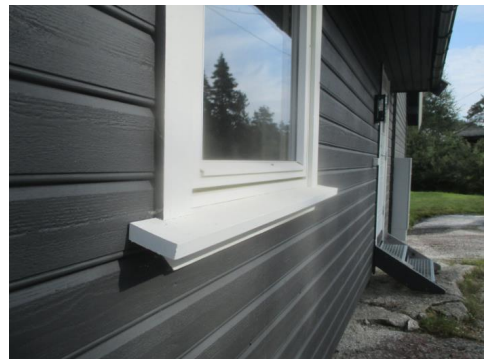
Deler av fasade.

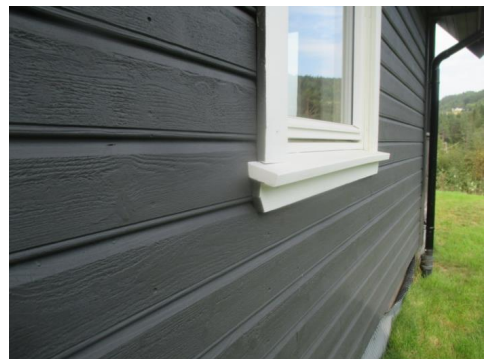
Kledning med tilhørende belistninger.

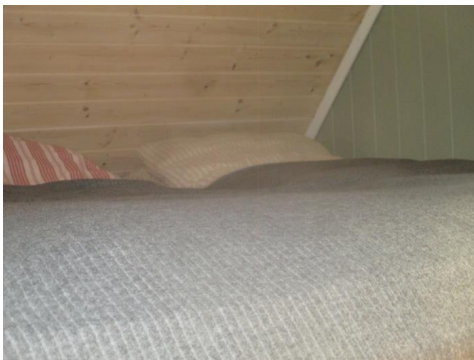
Deler av hems.

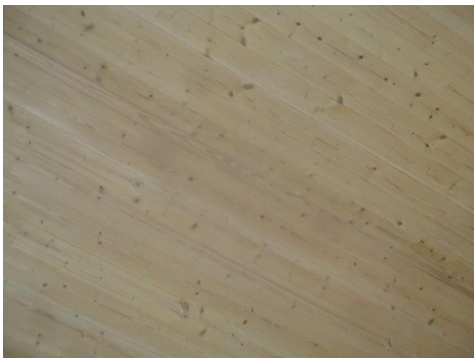
Lukket takkonstruksjon i stue kjøkken.

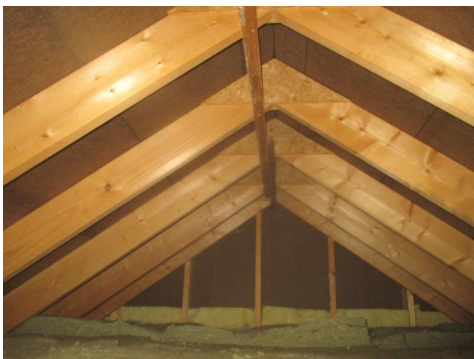
Deler av loftet.

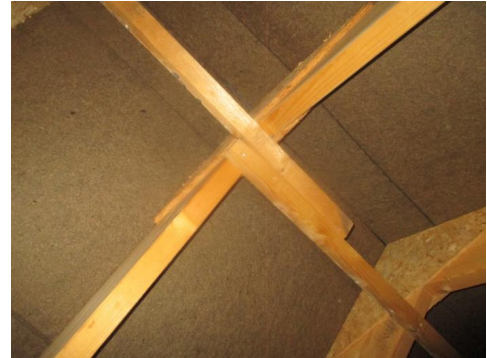
Plassbygget sperrekonstruksjon.

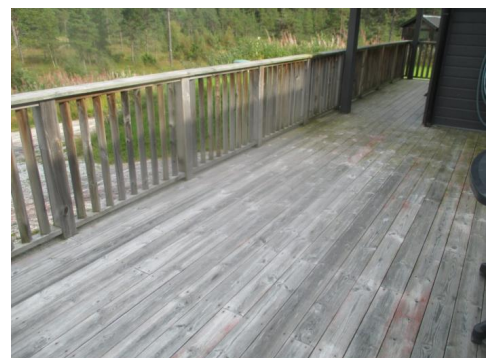
Større terrasse på framsiden i mot vannet med tilhørende rekkverk. Er delvis overbygget ut i fra stue. Normalt vedlikehold må beregnes på terrasse med tilhørende deler.

- Rekkverket er for lavt i forhold til dagens krav til rekkverkshøyder.

Deler av terrasse.

- Det er ikke krav om utbedring av rekkverkshøyde opp til dagens forskriftskrav.

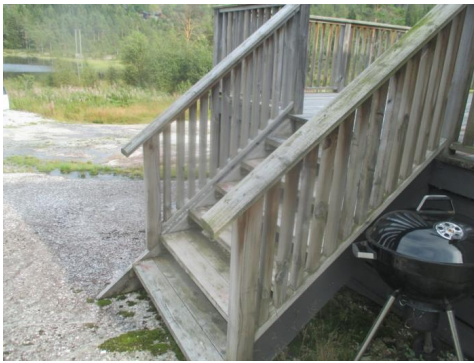
Trapp til terrasse.

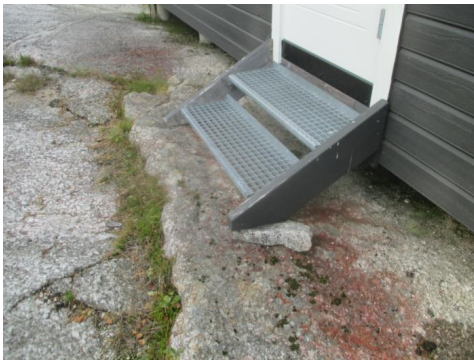
Mindre trapp ved inngangsparti.

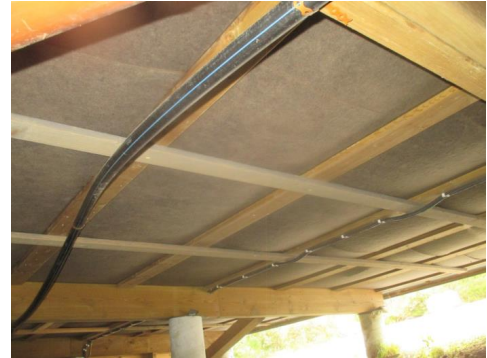
Etasjeskiller er av trebjelkelag med plattformgulv og underliggende stubbloft. Stubbloftet ble vurdert og funnet i bra stand.

Deler av stubbloftet.

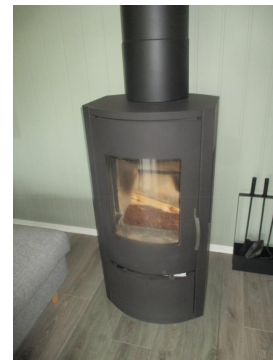
Vedovn.

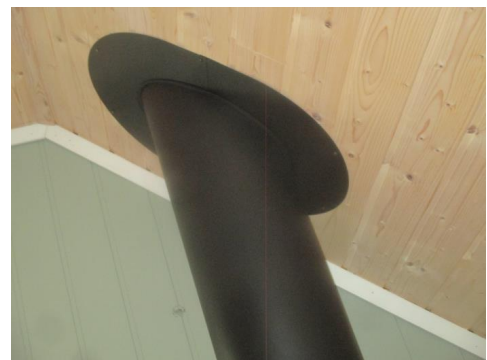
Takgjennomføring på hems.

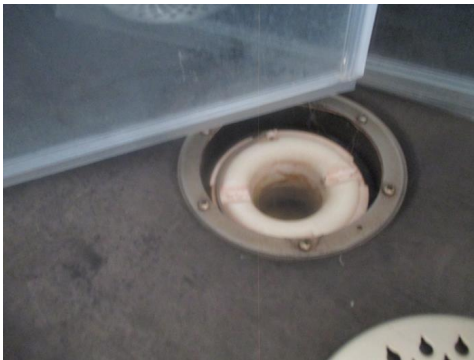
Sluk i dusjhjørne.

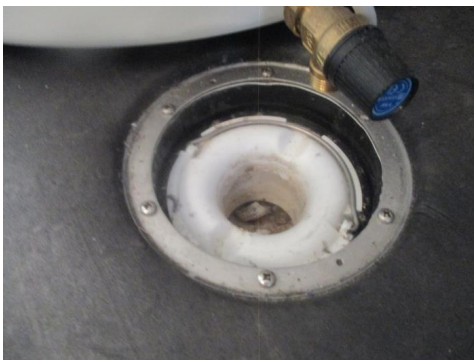
Sluk ved bereder.

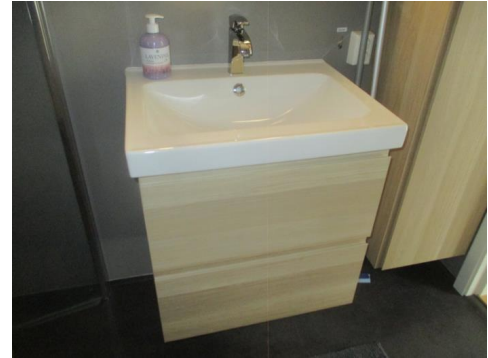
Innredning.

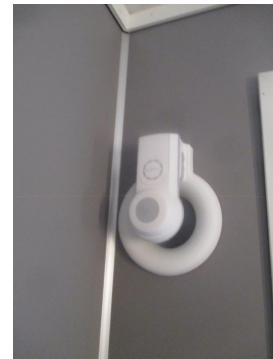
Vifte i ytterveggen.

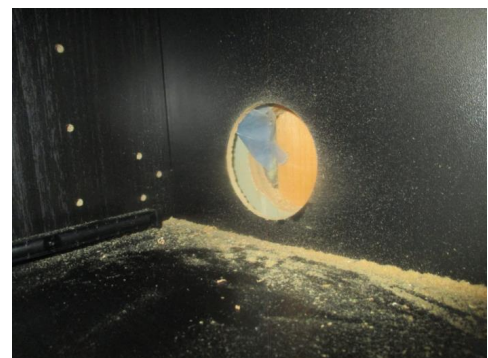
Hulltaking er foretatt i fra kjøkkeninnredning i mot dusjhjørne, uten å påvise unormale forhold.

Hulltaking i fra kjøkkeninnredningen.

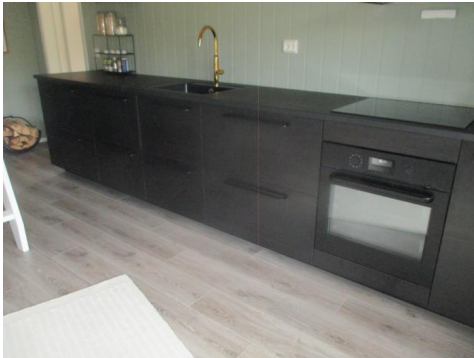
Deler av innredningen.

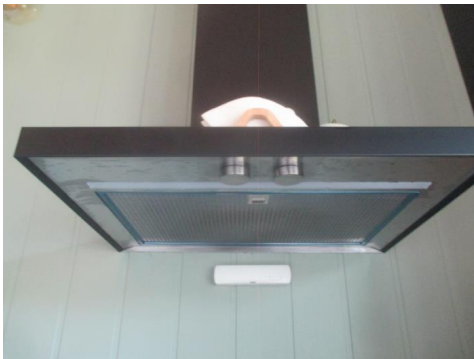
Ventilator.

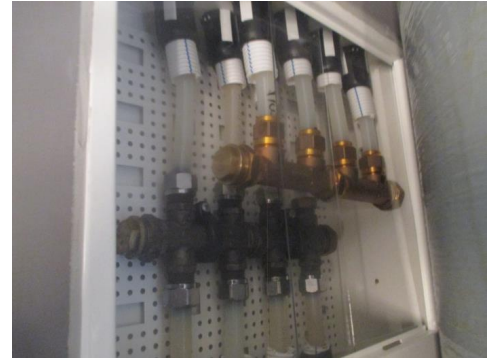
Fordelerskap.

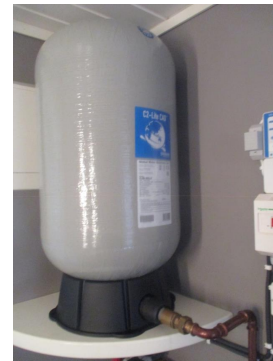
Trykktank.

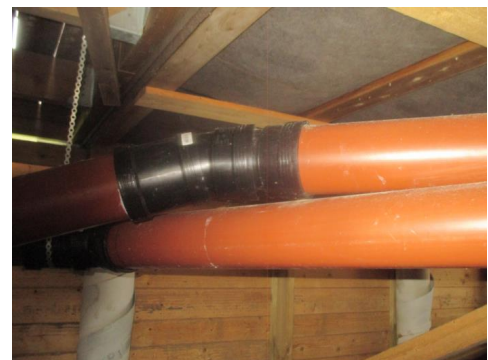
Deler av avløpsrør under hytta.

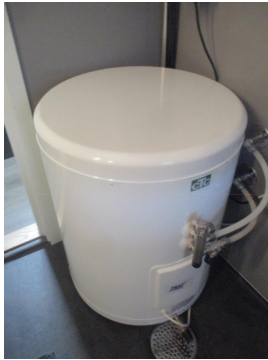
Bereder er plassert på badet.

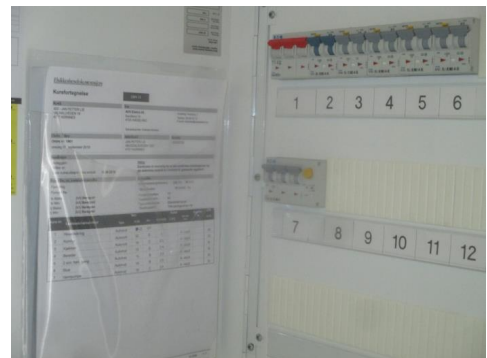
Sikringsskapet er plassert i gangen og har merkede kurser. Anlegget er i fra 2020 og har ingen åpenbare synlige skader/feil.

Sikringsskapet er plassert i gangen.

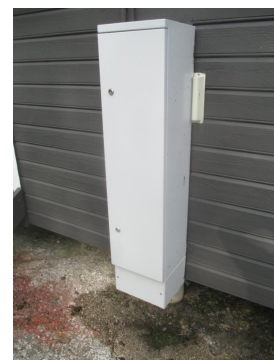
Utvendig strømskap.

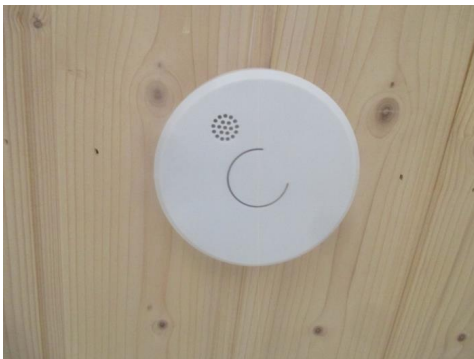
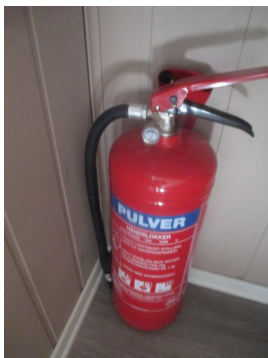
Hytta har røykvarsler og brannslukningsapparat.

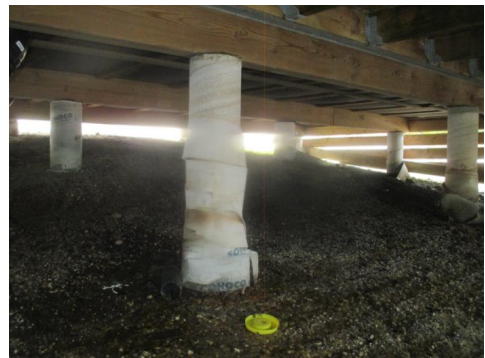
Støpte pilarer.

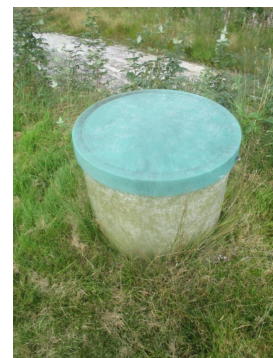
Utvendig tett tank for avløp.
