# Tilstandsrapport

Rekkehus

Baneåsen 37 B, 3970 LANGESUND

Befaringsdato: 10.04.2025

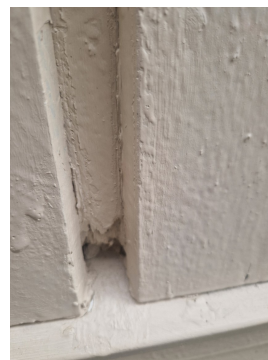
Yttervegger i isolert bindingsverk trolig isolert med 10 cm isolasjon i hulrom med tanke på byggeår og datidens byggemåte. Utvendig tekket med stående og liggende trepanel fra byggeår. Stedvis skiftet noe værslitt panel. Mindre råteskader i panel på østvegg. Se bilde. Fasader malt sist 2022-23.

- Det er påvist spredte råteskader i bordkledningen.

Mindre råte i trepanel østvegg.

- Råteskadet trekledning må skiftes ut.

Råteskadet panel bør beregnes skiftet.

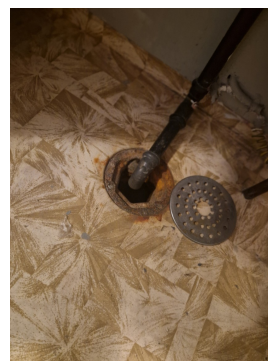
Eldre sluk i gulv.
