# Tilstandsrapport

Fritidsbolig

Sør-Storsandvegen 8, 8685 TROFORS

Befaringsdato: 13.06.2025

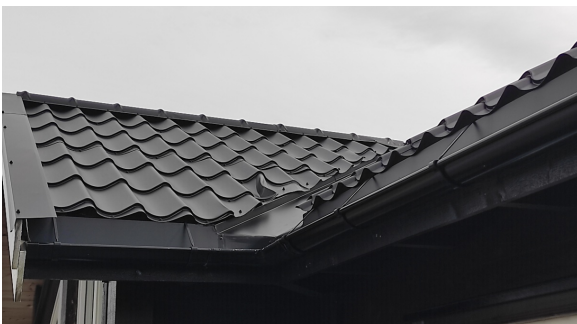
- Det er påvist bulker i enkelte metallplater på takteking.

- Det må foretas lokal utbedring.

Utskiftning av bulkede plater må påregnes.

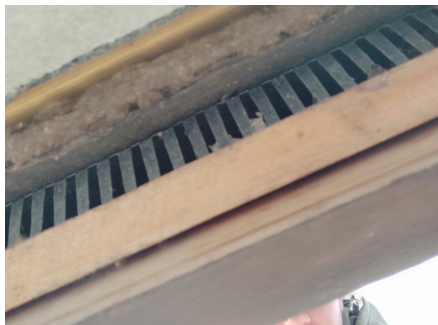
Kontroll av musesperre.

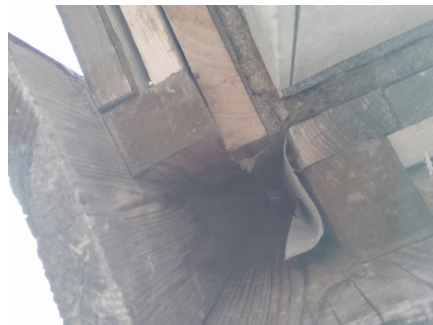
Manglende musesperre i hjørner.

Det må monteres musesperre i hjørner.

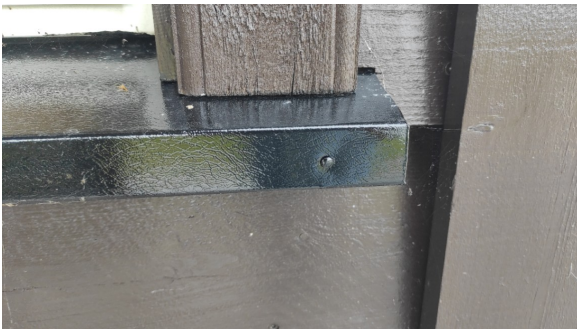
- Det er påvist avvik rundt innsettsdetaljer.

- Det bør gjøres tiltak for å lukke avviket.

Omrammingen bør monteres minimum 6 mm fra vannbrettet for å unngå vannoppsug.

Sålbek- og vannbrettbeslag monteres ofte som det eneste tettesjiktet mot underlaget. Det medfører at beslagene bør ha oppbrett i begge ender mot vindussmyg, og i bakkant mot vinduets bunnkarm.

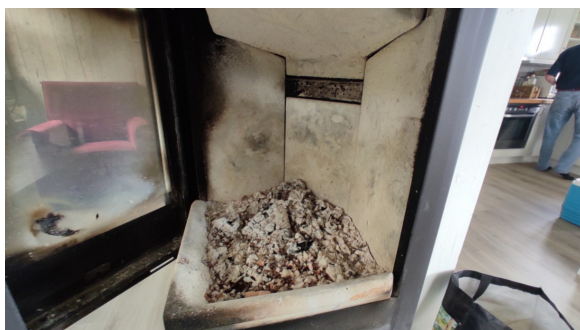
Kontroll av ildsted.

Underlagsplaten må byttes for å tilfredstille kravene.

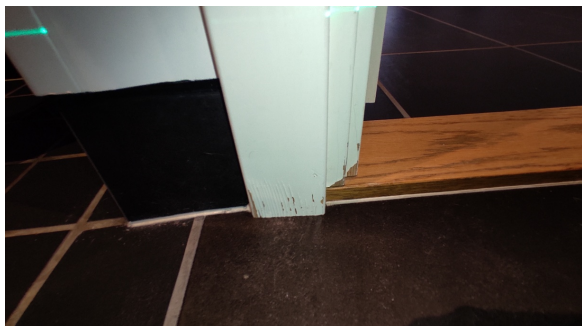
- Det er vindu/dør med ikke fuktbestandige materialer i våtsonen (ved vask, dusj, badekar, osv.), løsningen eller byggematerialet er uegnet.
- Våtromsplater er ikke montert fagmessig.

- Det må foretas lokal utbedring.
- Dersom våtromsplatene ikke er montert fagmessig, kan dette medføre utettheter som øker risikoen for fuktninntrengning bak platene. Over tid kan dette føre til oppfukning av tilstøtende konstruksjoner, noe som kan resultere i råteskader, muggvekst og eventuelle lekkasjer.
- Uegnede materialer må fuktbeskyttes/utskiftes.

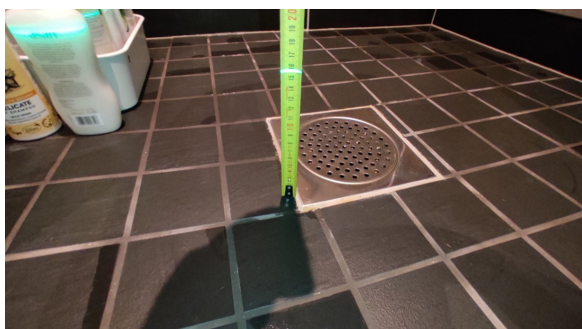
- Det er påvist avvik i krav til høydeforskjell/fall-løsning på våtrommet.

- Til tross for avviket i fall/høydeforskjell til sluk, vil gulvet fortsatt kunne lede vann mot sluket, men med redusert effektivitet. Dette kan potensielt øke risikoen for vannansamling i enkelte områder av badet.

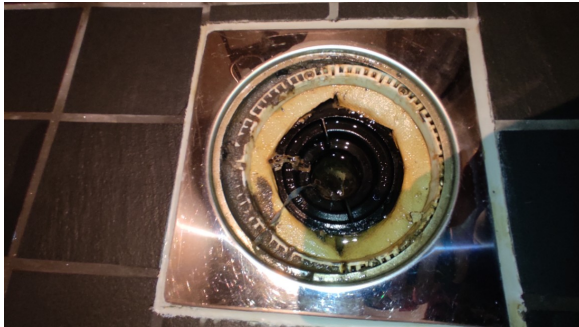
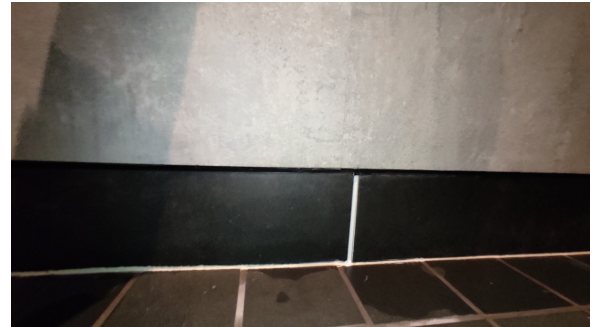
Dersom våtromsplatene ikke er montert fagmessig, kan dette medføre utettheter som øker risikoen for fuktnntrengning bak platene. Over tid kan dette føre til oppfukning av tilstøtende konstruksjoner, noe som kan resultere i råteskader, muggvekst og eventuelle lekkasjer.

Kontroll av sluk.

Det må foretas lokal utbedring.

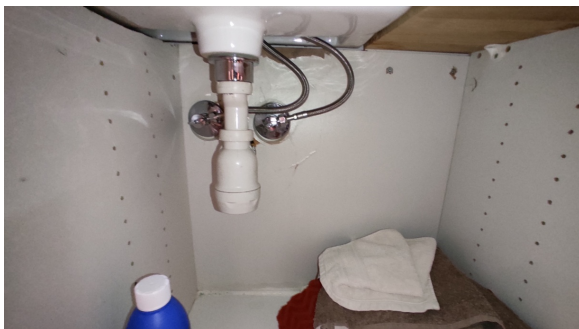
Kontroll av røropplegg.

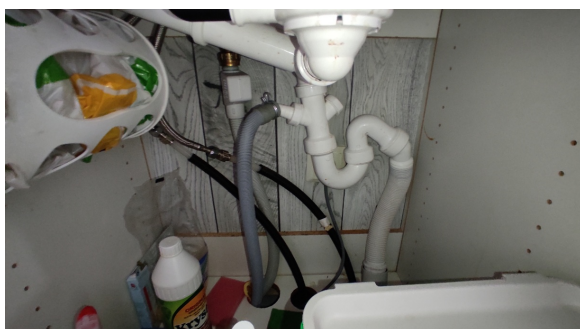
Kontroll av røropplegg.

Det anbefales å montere lekkasjesikring på vannrør, dette for å hindre skader ved eventuell lekkasje.
