# Tilstandsrapport

Fritidsbolig

Drangedalsveien 136, 3766 SANNIDAL

Befaringsdato: 21.07.2025

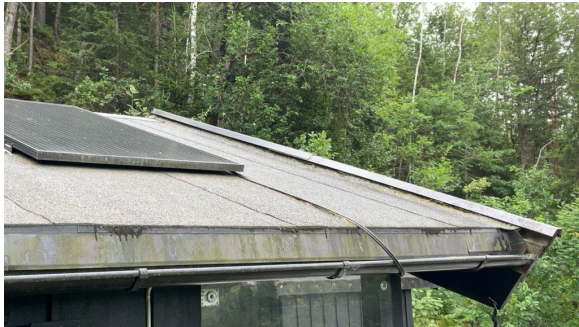
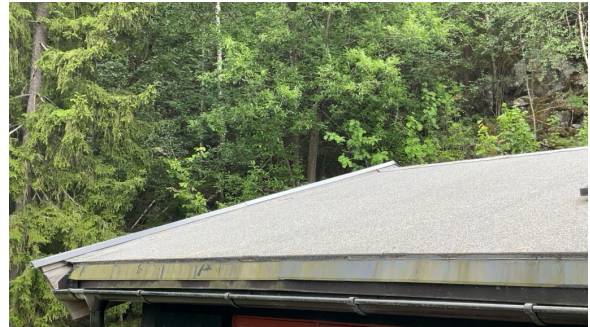
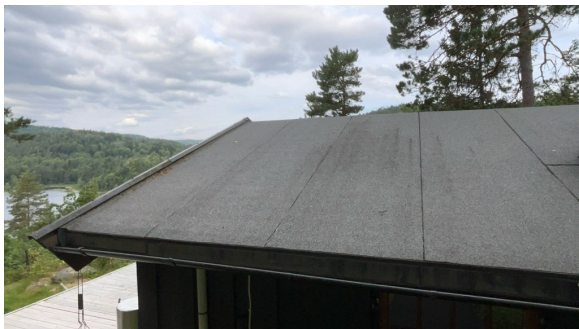
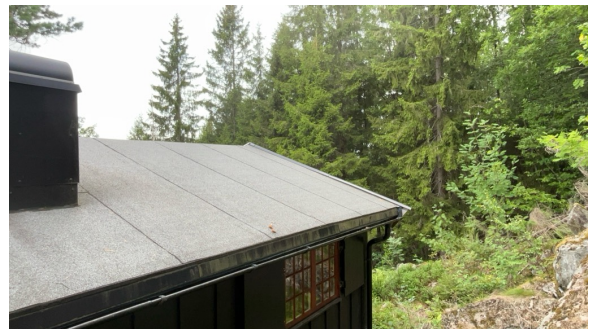
- Mer enn halvparten av forventet brukstid er passert på taktekingen.
- Mer enn halvparten av forventet brukstid er passert på undertak.
- Det er avvik:

Del av taktekking.

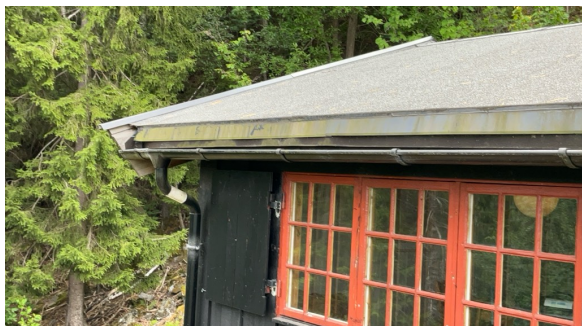
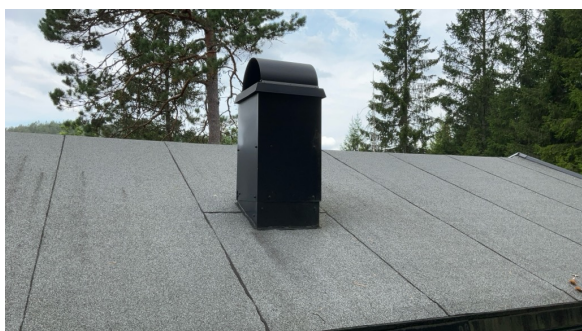
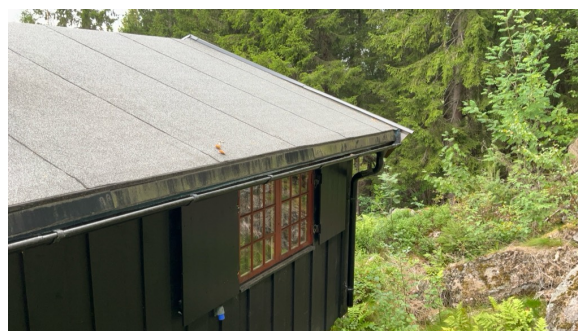
Del av rennesystem.

Pipebeslag.

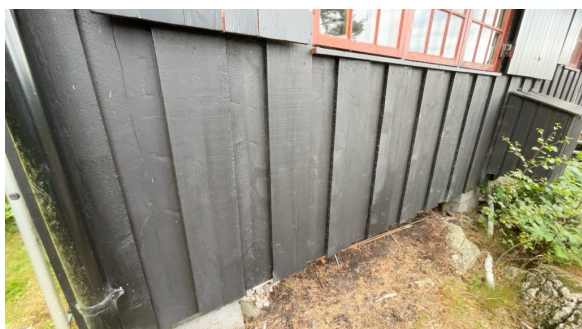
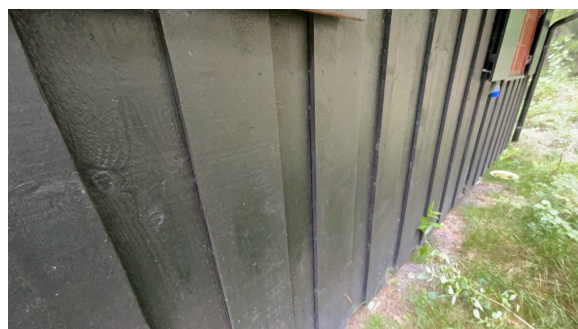
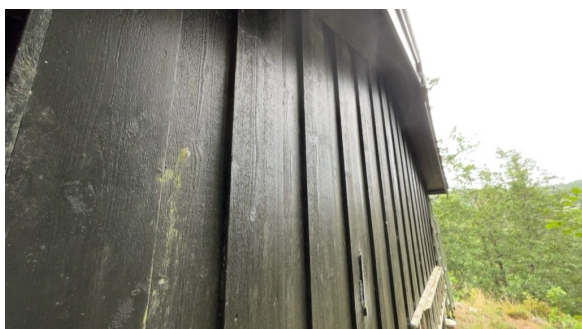
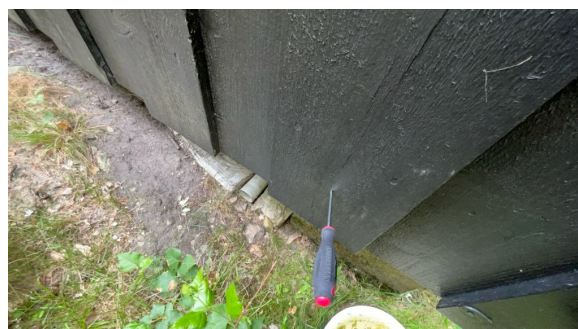
Del av vegg.

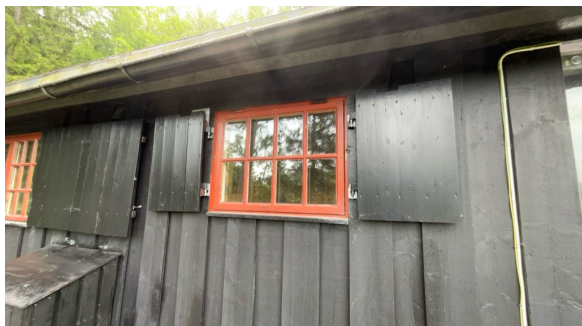
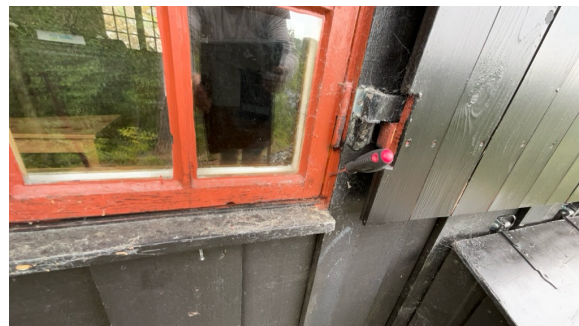
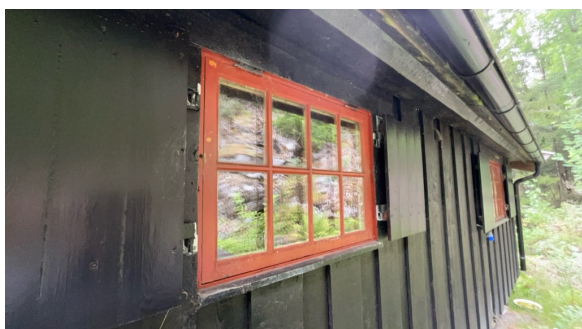
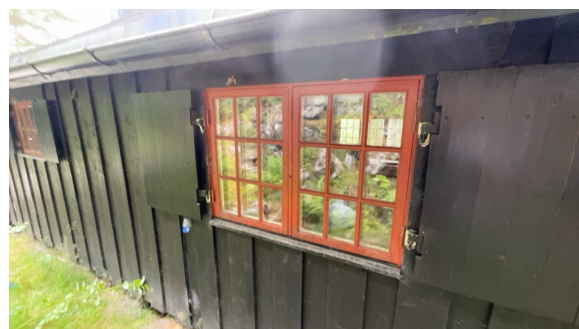
Eksempel på vindu i yttervegg.

Stikkontroll på vinduer er utført.

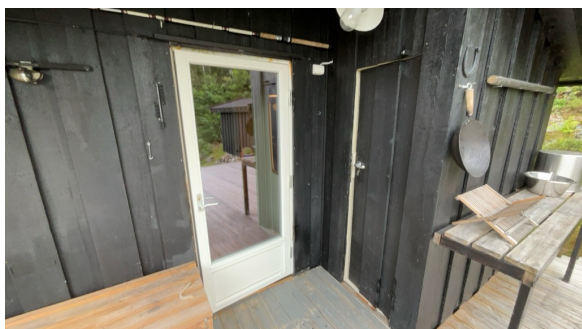
Hovedinngangsdør og dør inn til toalettrom.

Det er ikke behov for umiddelbare tiltak, men man må påregne vedlikehold/utskifting av dører, ut fra en vanlig vedlikeholdsvurdering.

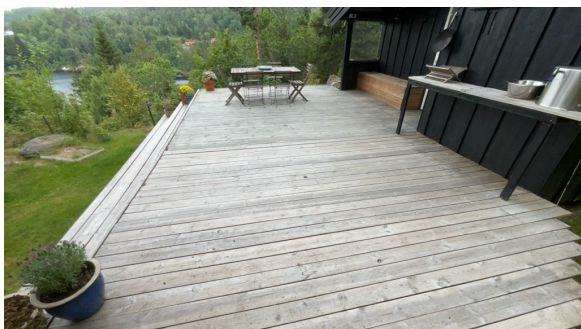
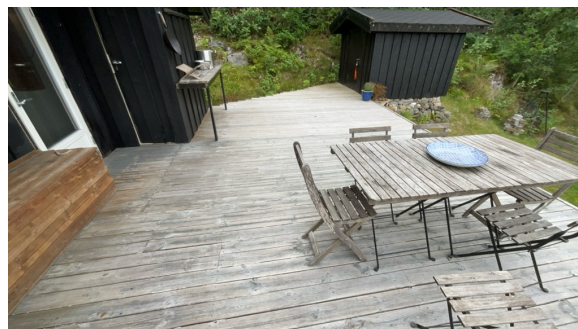
Del av terrasse.

Man må påregne utskifting/vedlikehold av terrassedekke, ut fra en vanlig vedlikeholdsvurdering.

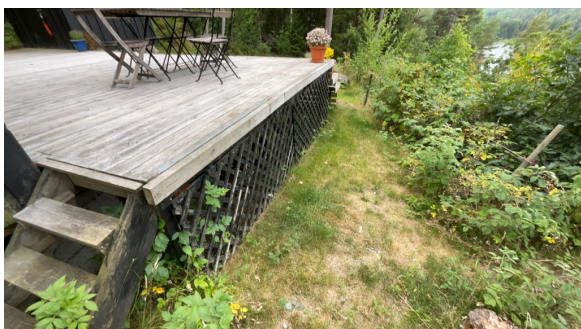
- Det er ikke montert rekkverk.
- Det er avvik:

Del av terrasse. Det er ikke montert rekkverk.

- Rekkverk må monteres for å lukke avviket.
- Tiltak:

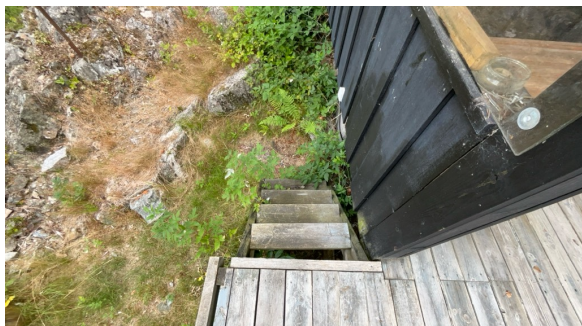
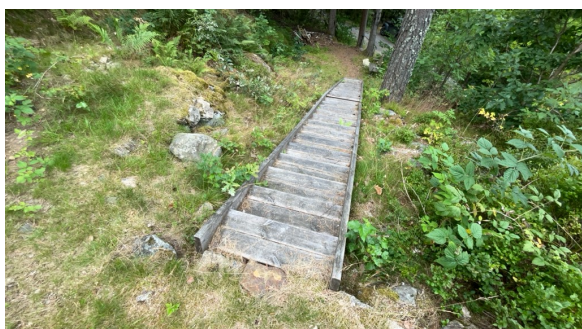
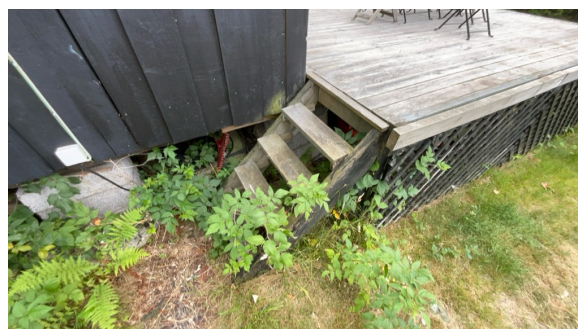
Trapper med alders og værslitasje. Det er stedvis skader på trapper.

Trapp ned fra terrasse.

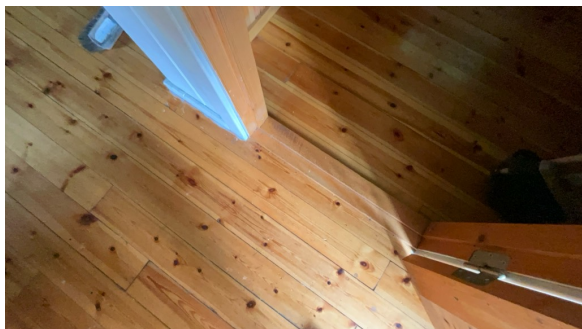
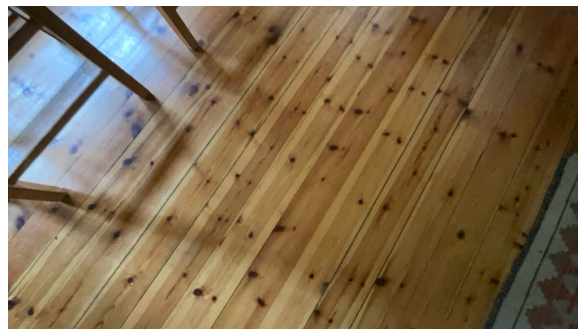
Det er registrert noe bruksslitasje og aldersslitasje. Det er svinnsprekker i gulv.

Del av gulv.

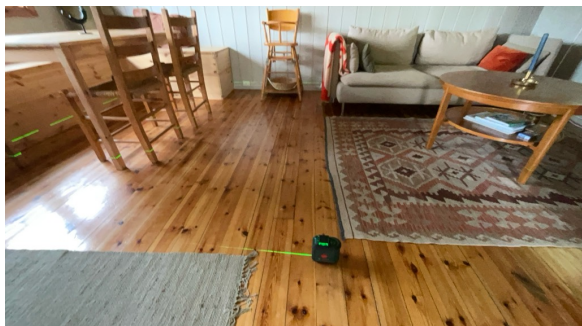
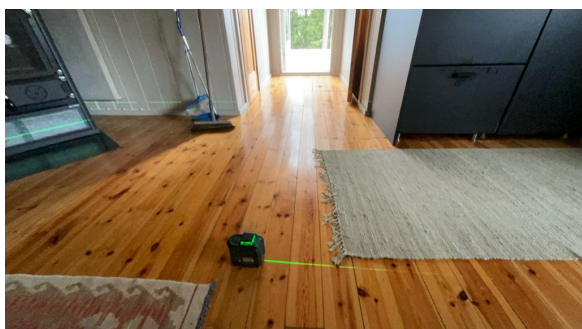
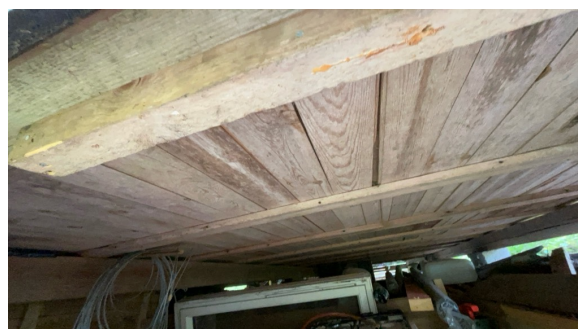
- Målt høydeforskjell på over 30 mm gjennom hele rommet. Tilstandsgrad 3 gis med bakgrunn i standardens krav til godkjente måleavvik.

Målt etasjeskille.

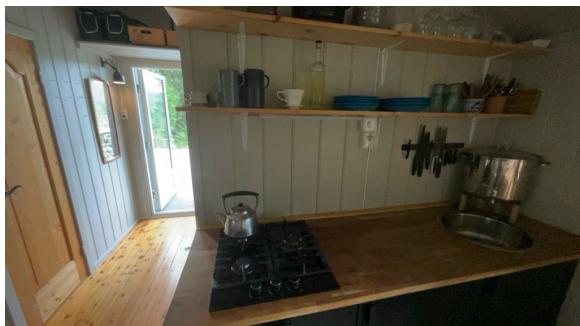
Det er ikke montert avtrekk.

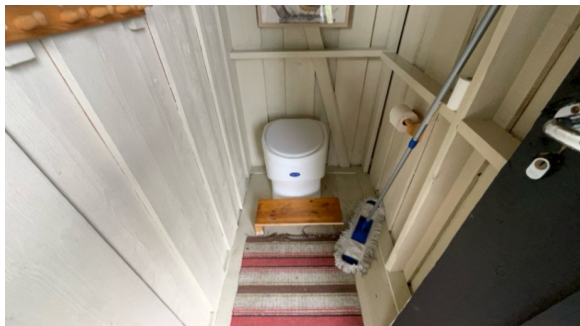
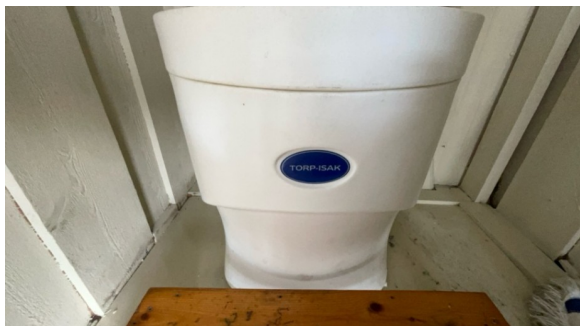
Del av toalettrom.

Spekk på tørr toalett.

- Mekanisk avtrekk bør etableres på toalettrom.

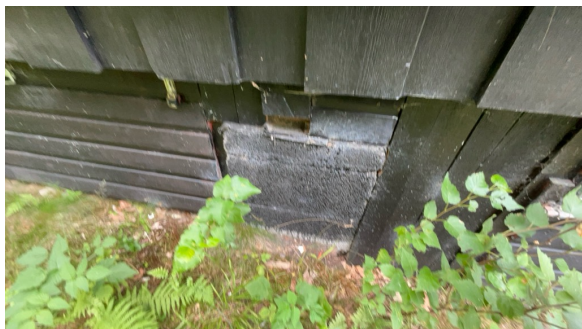
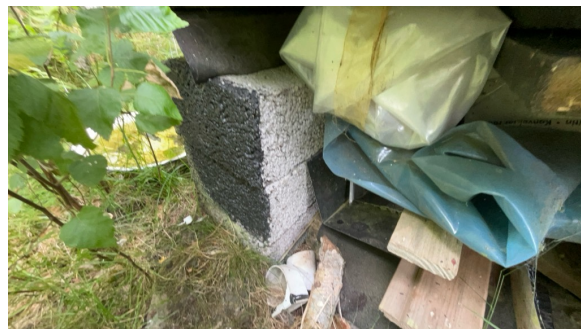
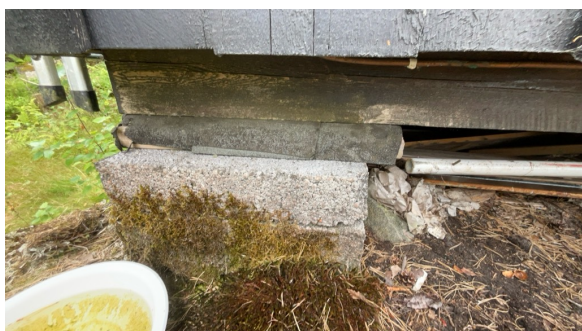
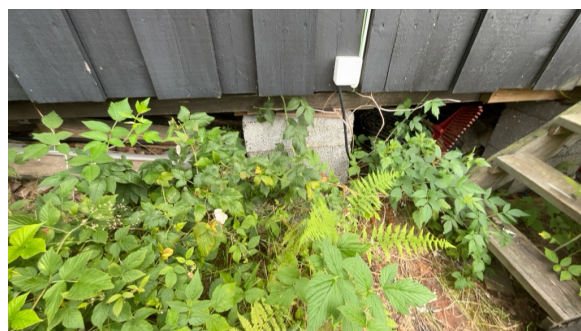
Pilar.

Det er ikke behov for umiddelbare tiltak, men hold tilstanden under oppsyn og vurder eventuelle tiltak ved utvikling av avviket.
