Tilstandsrapport

Enebolig

Vellingrovegen 473, 2264 GRINDER

Befaringsdato: 28.02.2024

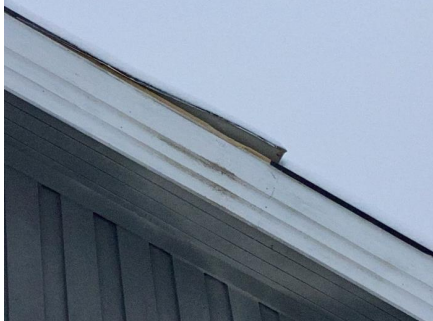
Store deler er dekket av snø.
Det er noen små frostspreng på nedløp på terrasse.
Isbordbeslag har løsnet på ett sted.

Isbordbeslag har løsnet på ett sted.

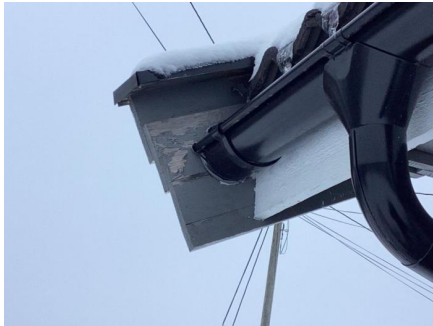
Eksempel på slitasje på vindski.

Utvendig vedlikehold av overflater.
Utbedring av isoleringen på loft.
Ventilasjonsrør på loft bør ledes over tak.

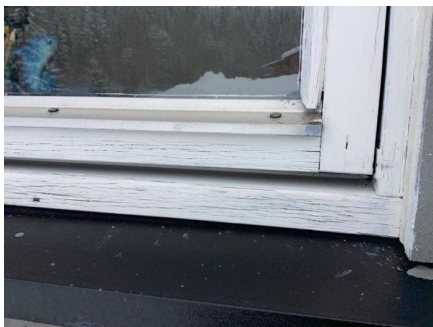
Eksempel på slitasje på vindu med isolerglass.

Vinduer med enkle glass er ut fra alder og tilstand modne for utskifting.
Utskifting av vinduer med punkterte glass.

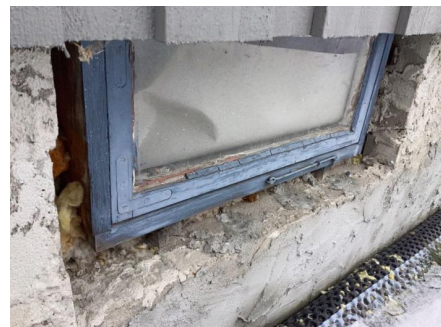
Eksempel på tilstand på kjellervindu.

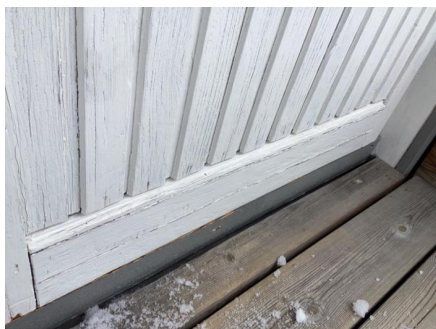
Utvendig slitasje på verandadør.

Ut fra alder og tilstand så anses verandadør og kjellerdør å være modne for utskifting.

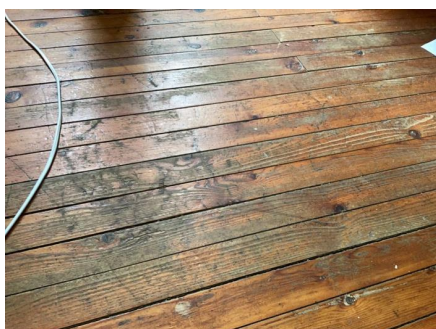
Eksempel på slitasje på tregulv.

Flere overflater er modne for oppussing.

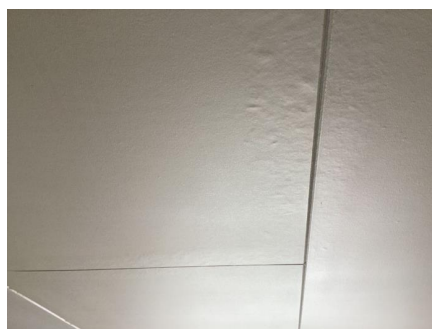
Det er tilsynelatende fuktskjolder i himling på ett soverom, det ser ut som det er skiftet en himlingsplate på samme soverom.

Tegn til fuktpåkjenning på himlingsplate på soverom i 1. etasje.

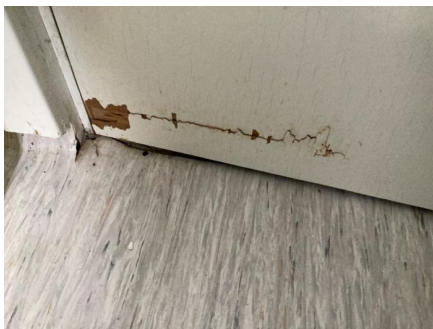
Skade nederst på dør til bad.

Skade på dør til bad.

Justering og tilpasning på enkelte dører.

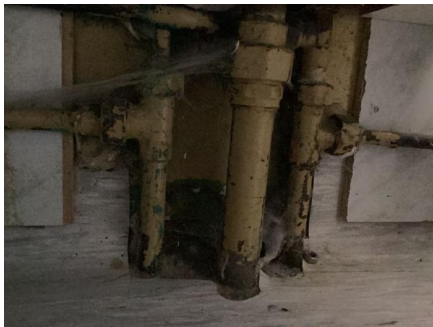
Bad er bygget etter byggeforskrifter gjeldende før 1997. Bad fra før 1997 gis i denne rapport automatisk TG 3 da det ut fra alder må forventes at behov for oppgraderinger nærmer seg. Eksempler på avvik:

Utette gjennomføringer i gulv.

- Våtrommet må totalrenoveres. Alle forhold med tettesjikt, våtsone, sluk m.m. må dokumenteres.

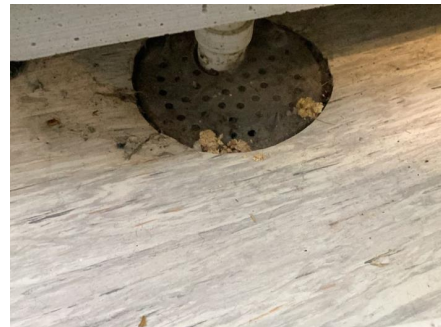
Utett overgang mellom sluk og gulvbelegg.

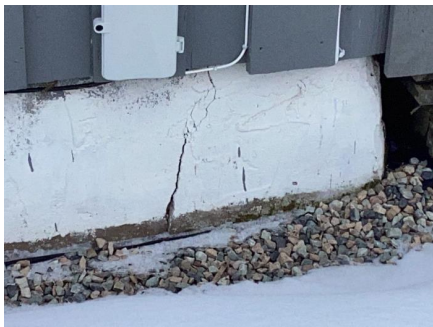
Det er stedvis sprekker i grunnmurer.
Veldig grov puss på en side.

Eksempel på sprekk i grunnmur.

Forsegling av sprekker og vedlikehold av overflater.

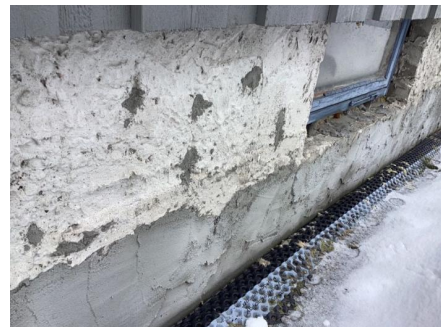
Grov utførelse av murpuss på grunnmur.

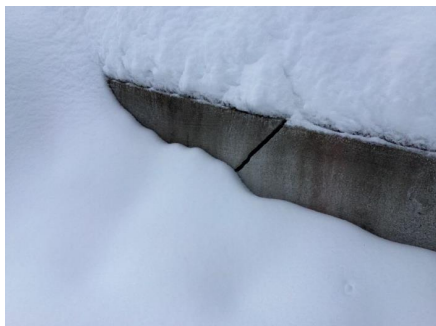
Mur ved kjellerinngang: Det er flere sprekker i muren. Muren heller noe utover. Det er ikke rekkverk på muren.
Mur ved garasje: Det er ikke rekkverk på muren.

Eksempel på sprekk i støttemur ved inngang til kjeller.

Det blir behov for å rive ned og sette opp ny støttemur ved inngang til kjeller, men eksakt tidspunkt for når dette blir nødvendig er vanskelig å si. Mur ved garasje er ikke helhetlig befart da denne er dekket av snø.
