# Tilstandsrapport

Boligbygg med flere boenheter

Solgårdveien 8 , 1920 SØRUMSAND

Rapportdato: 05.02.2026

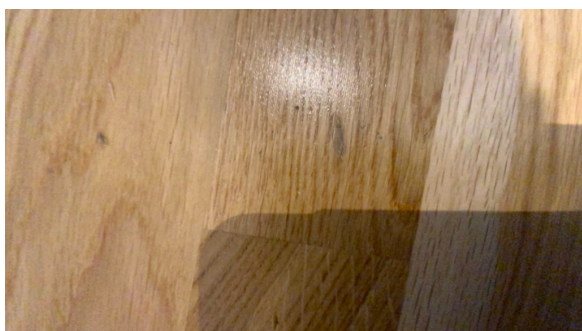
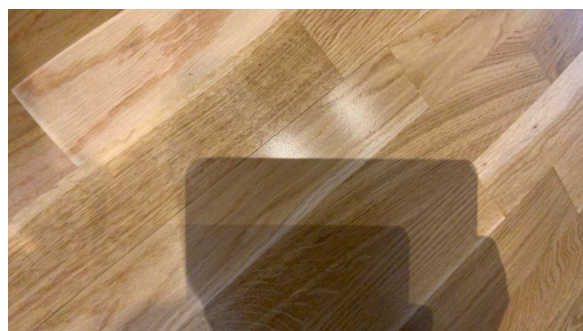
### TG 2 Overflater

- Overflater har en del slitasjegrad utover det en kan forvente.

Stedvis noen riper og hakk i parkett. Noe oppsprekking av innerhjørne på ett soverom.

Det anbefales å utbedre skader ved å bruke reparasjonsvoks lokalt, eventuelt slipe eller bytte parkett for å lukke avviket og forhindre at skadene utvikler seg videre over tid. Malte overflater som har skader kan sparkles og males over for å unngå skadede overflater.

Overflater bør pusses opp eller skiftes der det anses nødvendig. Slitasje på overflater har normalt lav konsekvensgrad, men kan påvirke estetikk og brukervennlighet. Ny eier vurderer selv behovet for oppgradering.

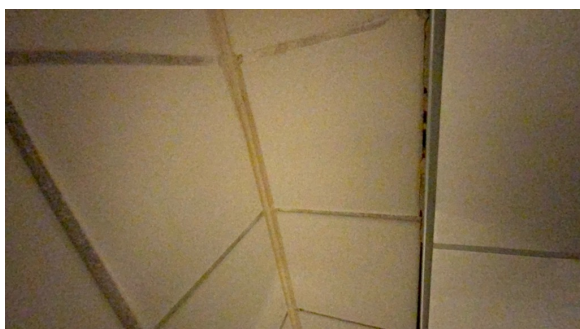
#### TG 2 Overflater vegger og himling

Det er ikke etablert silikon i mellom aluminiumslist på baderomsplater og veggflis inne i dusjsonen.

Vegg som ikke oppfyller kravene til vanntetting i våtrom kan være i strid med byggt tekniske forskrifter.

For å unngå mer fuktbelastning på membran og baderomsplater anbefales det å silikonere så snart som mulig og sikre at våtrom er riktig vanntett i henhold til kravene i TEK17.

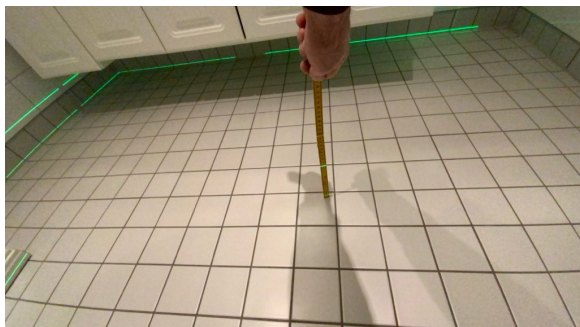
#### TG 2 Overflater Gulv

Gulvet er flislagt. Rommet har elektriske varmekabler. Fall mot sluk er målt til 22 mm. Høydeforskjell fra toppen av sluket til toppen av membranen ved dørterskelen er 22 mm.

- Det er påvist avvik i fallforhold til sluk i forhold til krav i forskrift på byggetidspunktet.

Deler av gulv utenfor dusjsonen er i vater.

- Til tross for avviket i fall/høydeforskjell til sluk, vil gulvet fortsatt kunne lede vann mot sluket, men med redusert effektivitet. Dette kan potensielt øke risikoen for vannansamling i enkelte områder av badet.

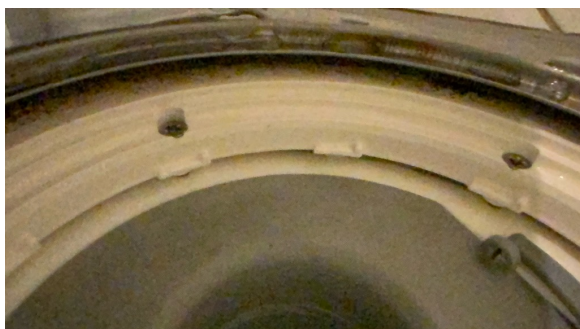
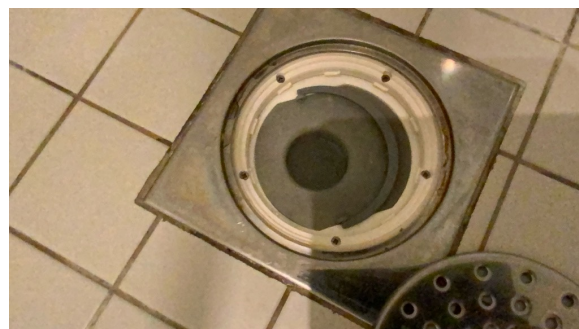
### ! TG 2 Sluk, membran og tettesjikt

- Mer enn halvparten av forventet brukstid er passert på membranløsningen.

- Overvåk tilstanden jevnlig. For å få tilstandsgrad 0 eller 1 må tettesjiktet skiftes ut, men tidspunktet for når dette er nødvendig er vanskelig å si noe om.
- Det er viktig å merke seg at levetiden til en membran varierer basert på kvalitet, installasjon og bruk. Eldre membraner kan bli sprø og sprekke opp, noe som fører til at de mister sin vanntettende funksjon. Dette kan resultere i vannlekkasjer gjennom vegger og gulv og fuktskader.

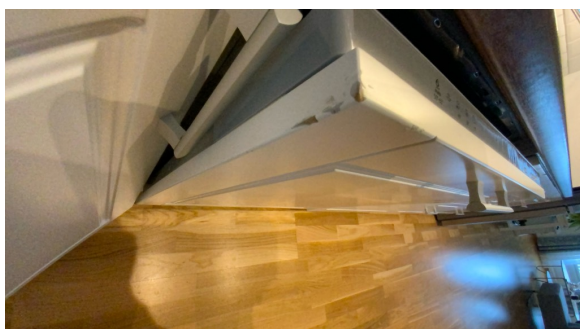
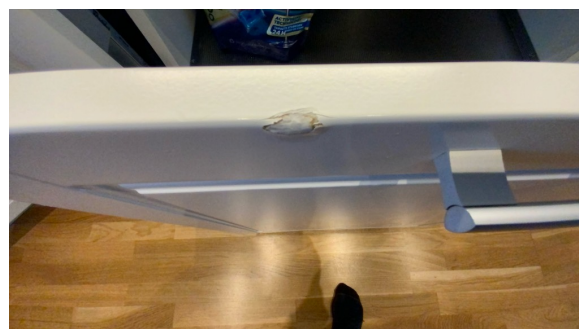
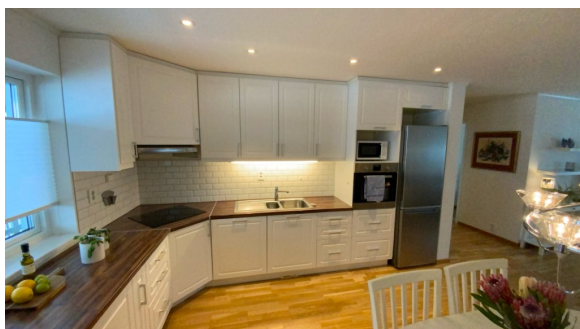
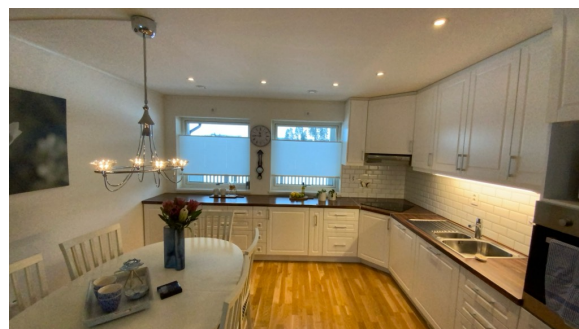
#### TG 2 Overflater og innredning

- Det er påvist skader på overflater/kjøkkeninnredning utover normal slitasjegrad.

Det er synlig noen småskader på maling på skapdører.

- Det må påregnes lokal utbedring/utskiftning.

Det anbefales å utbedre skader for å unngå videre utvikling. Dører kan males eller skiftes for å lukke avviket. Dersom skadene ikke utbedres, kan det føre til ytterligere forringelse av overflater og redusert levetid på kjøkkeninnredningen.

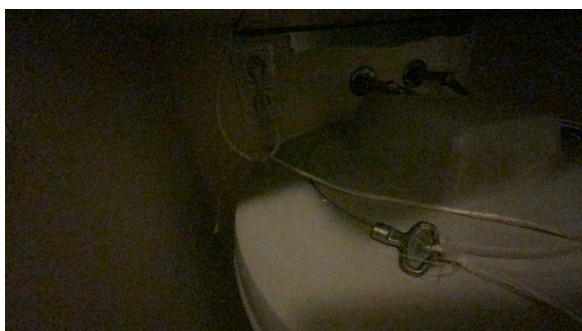
## Varmtvannstank

- Det er ikke påvist tilfredsstillende el-tilkobling av varmtvannstank iht. gjeldende forskrift.

Det er ikke påvist tilfredsstillende el-tilkobling av varmtvannstank ut fra kravet til dagens NS 3600 og derav gjeldende forskrift fra 2017.

- Det bør etableres tilfredsstillende el-tilkobling etter gjeldende forskrift.

Gjeldende forskrift er etter dagens krav og Norsk standard 3600. Tanke på brannsikkerhet og varmegang i elektrisk kobling.
