# Tilstandsrapport

Boligbygg med flere boenheter

Solgårdveien 8 , 1920 SØRUMSAND

Befaringsdato: 03.02.2026

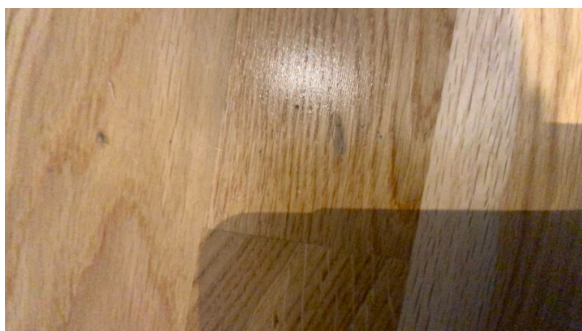
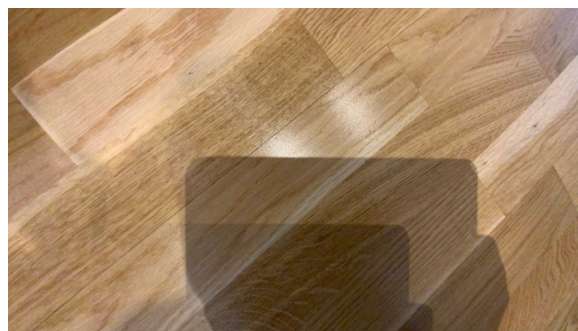
### TG 2 Overflater

- Overflater har en del slitasjegrad utover det en kan forvente.

Stedvis noen riper og hakk i parkett. Noe oppsprekking av innerhjørne på ett soverom.

Det anbefales å utbedre skader ved å bruke reparasjonsvoks lokalt, eventuelt slipe eller bytte parkett for å lukke avviket og forhindre at skadene utvikler seg videre over tid. Malte overflater som har skader kan sparkles og males over for å unngå skadede overflater.

Overflater bør pusses opp eller skiftes der det anses nødvendig. Slitasje på overflater har normalt lav konsekvensgrad, men kan påvirke estetikk og brukervennlighet. Ny eier vurderer selv behovet for oppgradering.

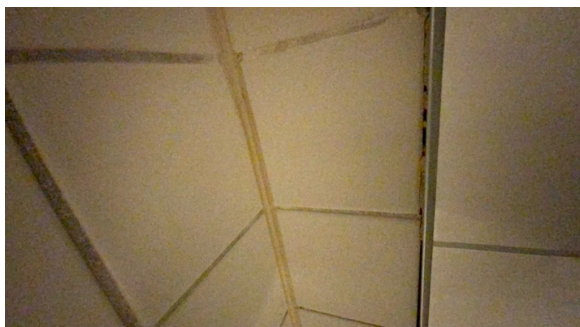
#### TG 2 Overflater vegger og himling

Det er ikke etablert silikon i mellom aluminiumslist på baderomsplater og veggflis inne i dusjsonen.

Vegg som ikke oppfyller kravene til vanntetting i våtrom kan være i strid med byggtekniske forskrifter.

For å unngå mer fuktbelastning på membran og baderomsplater anbefales det å silikonere så snart som mulig og sikre at våtrom er riktig vanntett i henhold til kravene i TEK17.

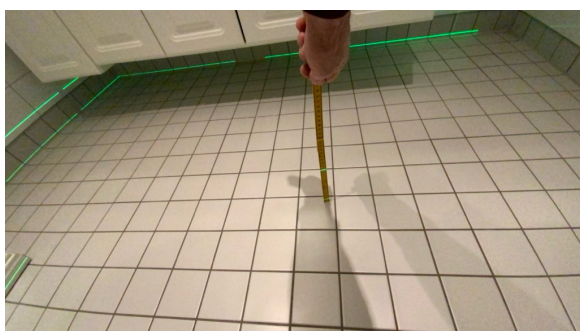
#### TG 2 Overflater Gulv

Gulvet er flislagt. Rommet har elektriske varmekabler. Fall mot sluk er målt til 22 mm. Høydeforskjell fra toppen av sluket til toppen av membranen ved dørterskelen er 22 mm.

- Det er påvist avvik i fallforhold til sluk i forhold til krav i forskrift på byggetidspunktet.

Deler av gulv utenfor dusjsonen er i vater.

- Til tross for avviket i fall/høydeforskjell til sluk, vil gulvet fortsatt kunne lede vann mot sluket, men med redusert effektivitet. Dette kan potensielt øke risikoen for vannansamling i enkelte områder av badet.

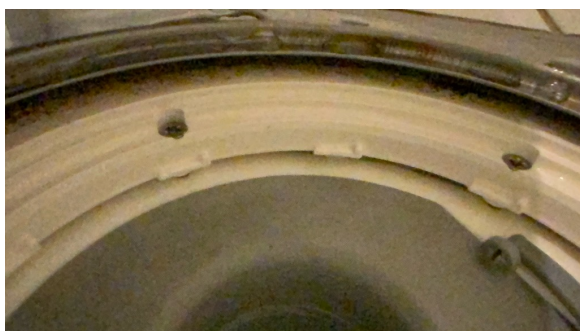
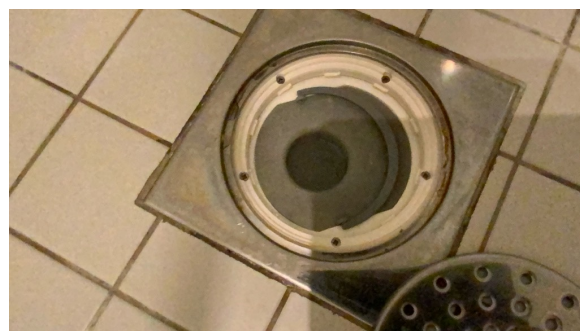
### TG 2 Sluk, membran og tettesjikt

- Mer enn halvparten av forventet brukstid er passert på membranløsningen.

- Overvåk tilstanden jevnlig. For å få tilstandsgrad 0 eller 1 må tettesjiktet skiftes ut, men tidspunktet for når dette er nødvendig er vanskelig å si noe om.
- Det er viktig å merke seg at levetiden til en membran varierer basert på kvalitet, installasjon og bruk. Eldre membraner kan bli sprø og sprekke opp, noe som fører til at de mister sin vanntettende funksjon. Dette kan resultere i vannlekkasjer gjennom vegger og gulv og fuktskader.

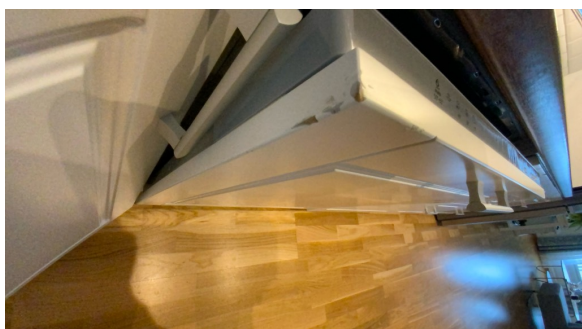
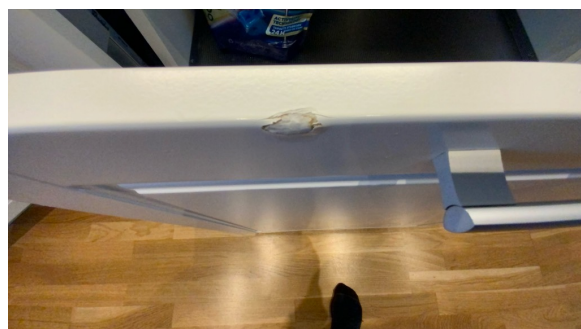
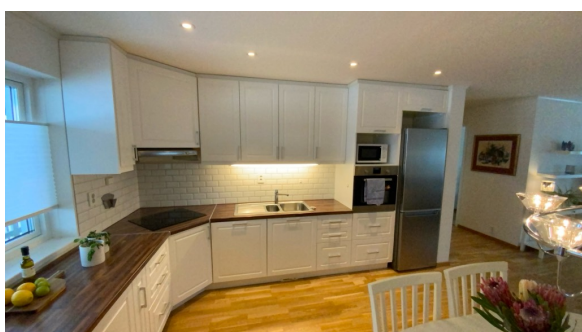
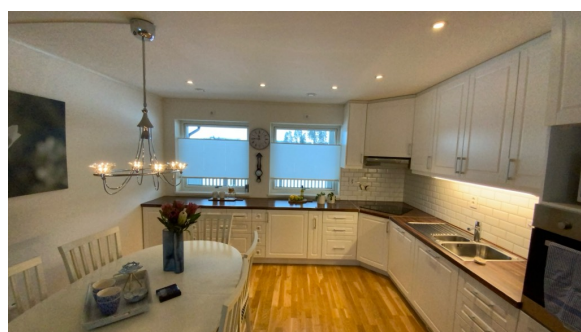
### Overflater og innredning

- Det er påvist skader på overflater/kjøkkeninnredning utover normal slitasjegrad.

Det er synlig noen småskader på maling på skapdører.

- Det må påregnes lokal utbedring/utskiftning.

Det anbefales å utbedre skader for å unngå videre utvikling. Dører kan males eller skiftes for å lukke avviket. Dersom skadene ikke utbedres, kan det føre til ytterligere forringelse av overflater og redusert levetid på kjøkkeninnredningen.

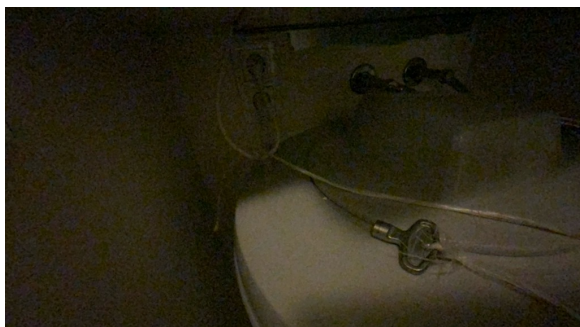
## TG 2 Varmtvannstank

- Det er ikke påvist tilfredsstillende el-tilkobling av varmtvannstank iht. gjeldende forskrift.

Det er ikke påvist tilfredsstillende el-tilkobling av varmtvannstank ut fra kravet til dagens NS 3600 og derav gjeldende forskrift fra 2017.

- Det bør etableres tilfredsstillende el-tilkobling etter gjeldende forskrift.

Gjeldende forskrift er etter dagens krav og Norsk standard 3600. Tanke på brannsikkerhet og varmegang i elektrisk kobling.
