# Tilstandsrapport

📍 Wernersholmvegen 27 F, 5232 PARADIS

# gnr. 41, bnr. 175, snr. 5

Rapportdato: 10.01.2024

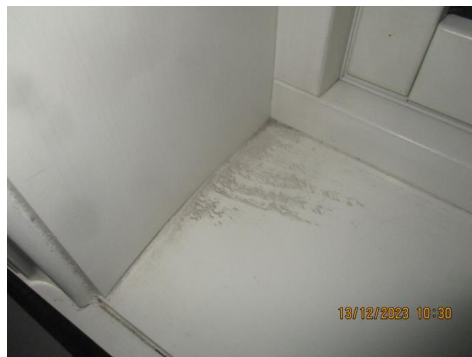
Noe oppsprekk i foringer.

Merker på vindusposter.

Lokal utbedring av avvik.

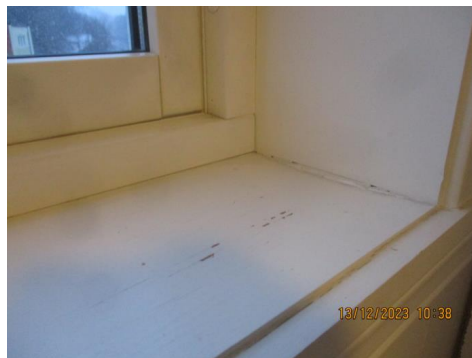
Merker på vindusposter.

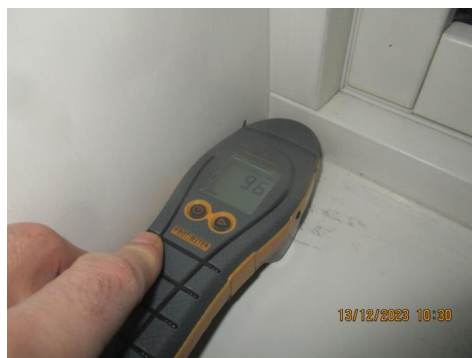
Det ble ikke målt unormale fuktverdier i vindusposter.

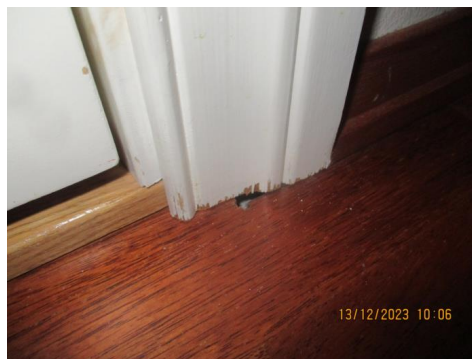
Hull ved dørlister på toalettrom.

Lokal utbedring av avvik.

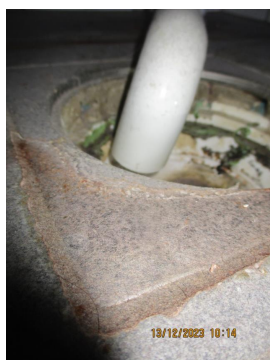
Plastsluk under kabinett.  
Det ble med fuktindikator ikke registrert unormale fuktverdier på baderomsgulvet.  
Det er ikke fremlagt godkjent dokumentasjon på lagt membran på badet.

Plastsluk med klemring under kabinett.

Innhent dokumentasjon om mulig.

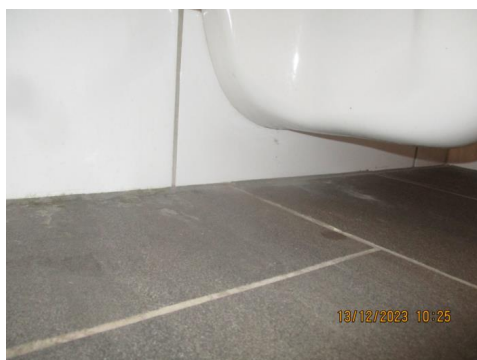
- Det er ikke påvist tilfredsstillende løsning for å synliggjøre lekkasje fra innebygget sisterner.

Det mangler avrenning fra sisternekasse til toalett.

- Det må gjennomføres ytterligere undersøkelser.

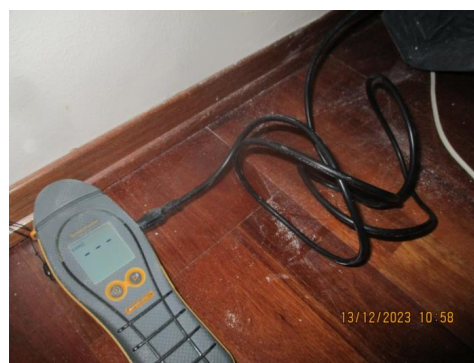
Hulltaking er foretatt uten å påvise unormale forhold. Hulltaking er foretatt i soverom. Fuktkvotemåling (vekt%) i konstruksjonen ble målt til 8.

Det ble ikke målt unormale fuktverdier i konstruksjoner.

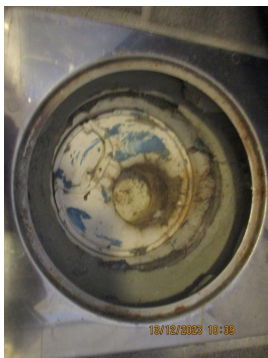
Det er med fuktindikator ikke registrert unormale fuktverdier på gulvet på vaskerom.

Plastsluk på vaskerom.

- Overvåk tilstanden jevnlig. For å få tilstandsgrad 0 eller 1 må tettesjiktet skiftes ut, men tidspunktet for når dette er nødvendig er vanskelig å si noe om.

Innhent dokumentasjon om mulig.

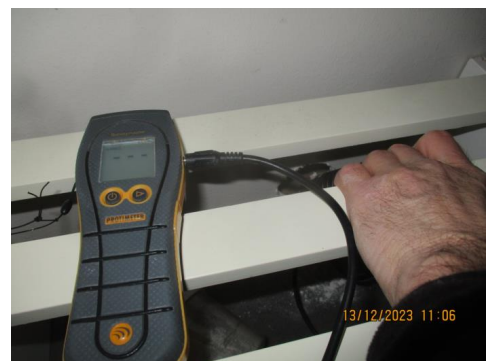
Hulltaking er foretatt uten å påvise unormale forhold. Hulltaking er foretatt i entre. Fuktkvotemåling (vekt%) i konstruksjonen ble målt til 8.

Det ble ikke målt unormale fuktverdier i konstruksjoner.

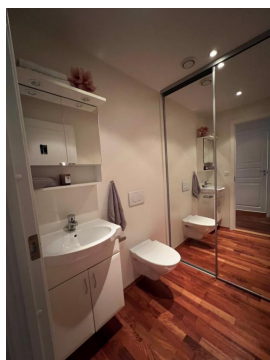
Toalettrom

- Det er ikke påvist tilfredsstillende løsning for å synliggjøre lekkasje fra innebygget systerne.

- Det må gjennomføres ytterligere undersøkelser.
