# Tilstandsrapport

Leilighet

Frøyas vei 20 , 1782 HALDEN

Befaringsdato: 16.02.2026

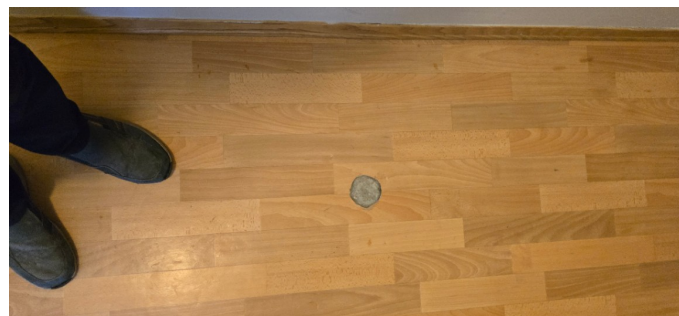
### ! TG 3 Overflater

- Det er stedvis påvist synlige skader på overflater.

Parkettgulvet har store fuktskader og svelling.

Det er en del bruksmerker på gulv og vegger.

Det er noe manglende avslutning i overgang gulv/vegg på det ene soverommet.

Det er hull i belegget i boden.

- Overflater må utbedres eller skiftes.

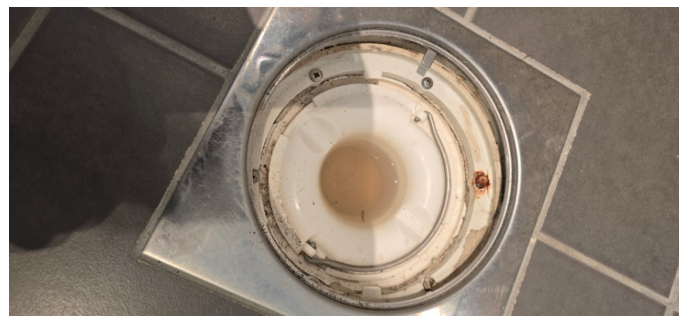
## ! TG 2 Sluk, membran og tettesjikt

Sluk i plast. Det er synlig mansjett under klemring.

- Membran kan ikke konstateres (ikke synlig og det foreligger heller ikke dokumentasjon).

- Det må innhentes dokumentasjon. Manglende membran/tettesjikt medfører risiko for lekkasjer og fukt i konstruksjonen.

Badet er trolig pusset opp i regi av boretslaget.  
Innhent dokumentasjon hvis mulig.

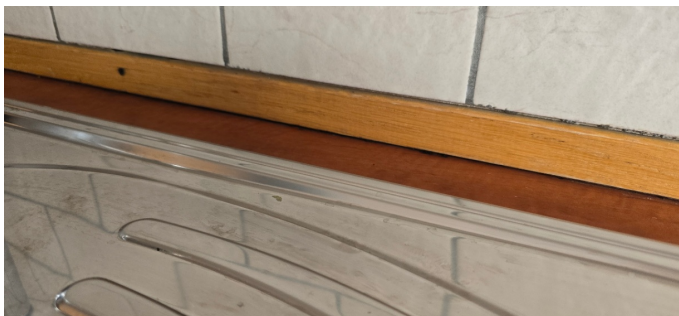
### TG 2 Overflater og innredning

- Det er påvist skader på overflater/kjøkkeninnredning utover normal slitasjegrad.

Det er svelling i fronter, dekkstider, skrog og benkeplate. Sprekk mellom benkeplate og vegg.

- Det må påregnes lokal utbedring/utskiftning.

Innredningen må beregnes skiftet.

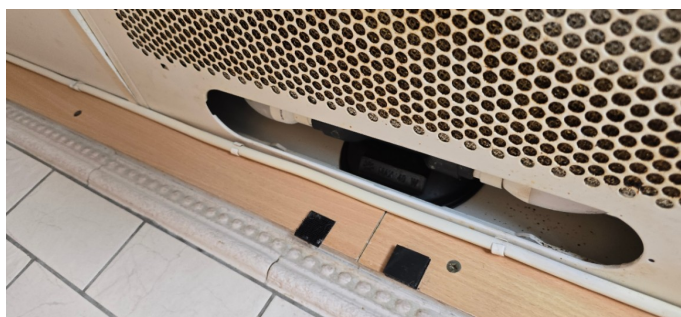
### TG 2 Avtrekk

- Det er kun kullfilterventilator på kjøkkenet og heller ikke andre forserte/mekaniske avtrekksløsninger fra kokesonen.

Det mangler sprutsikring på undersiden av ventilatoren.

- Om mulig bør det etableres mekanisk/forsert avtrekk ut fra kokesonen.

Ventilatoren bør skiftes i forbindelse med oppgradering av kjøkkeninnredning.

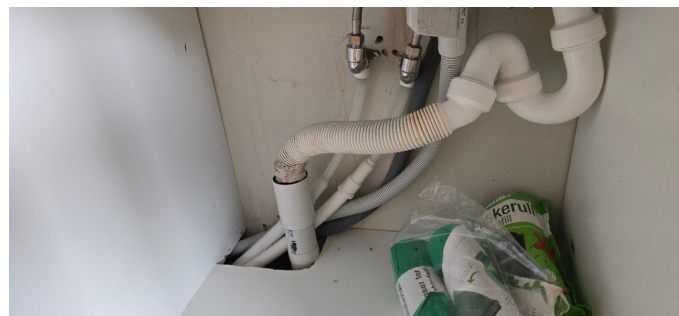
### TG 2 Avløpsrør

Avløpsrør i kjøkkenbenk er løse.

Løse avløpsrør vil kunne føre til lekkasjer. Må utbedres.
